**MINISTERIO
DE FOMENTO**

COMISIÓN DE INVESTIGACIÓN
DE ACCIDENTES FERROVIARIOS

Informe final

INFORME FINAL SOBRE
EL ACCIDENTE FERROVIARIO Nº 0062/2011
OCURRIDO EL DÍA 15.12.2011
ENTRE ALDAIA Y VALENCIA (VALENCIA)

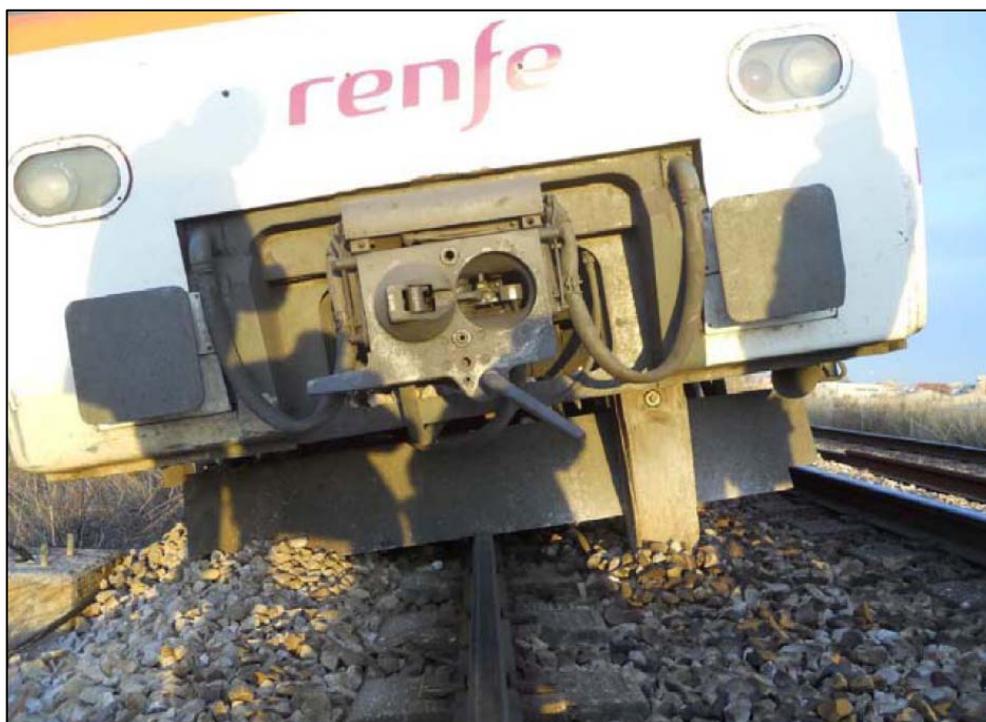
Material rodante: se producen daños en la bomba hidrostática del ventilador, en los amortiguadores vertical y horizontal, en el dispositivo de mando, en la mordaza de freno, etc. Estos daños son cuantificados en 27.431,69 €.

*Vista frontal del coche 227 descarrilado (tren 24406).
(Fuente Renfe operadora).*

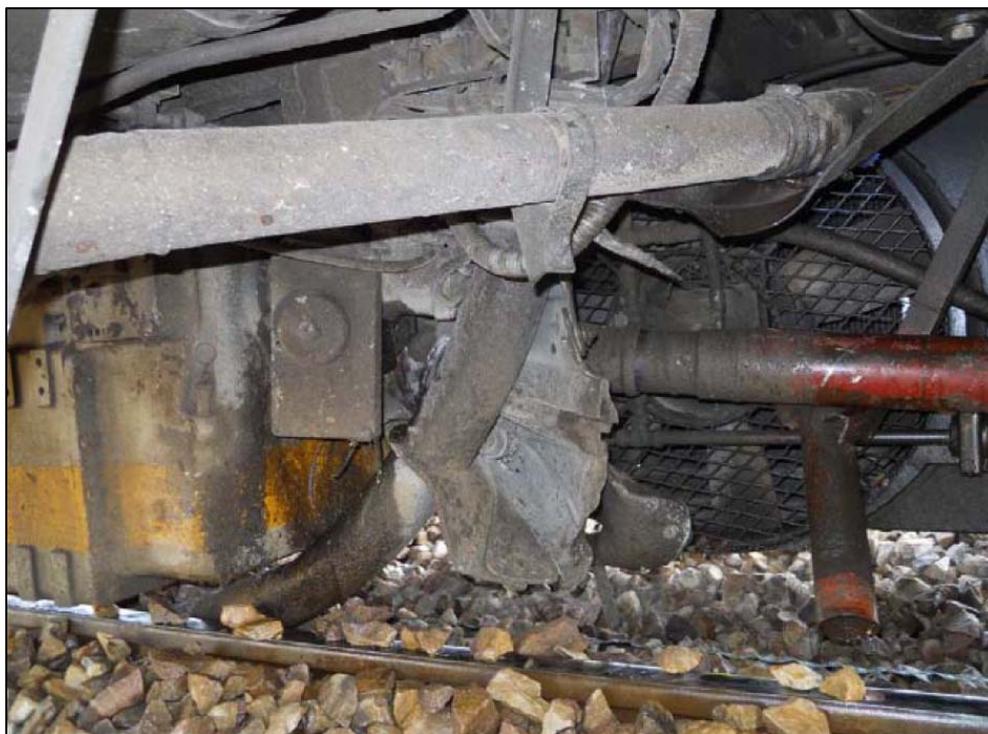
*Barrón incrustado en los bajos del coche motor 227 automotor 592214 (tren 24406)
(Fuente Renfe Operadora)*

A las 07:52 horas, el tren 24406 descarrila al arrollar el barrón de sujeción del captador del ASFA que se encontraba en la caja de la vía, procedente de tren 24403 del que se había desprendido anteriormente. Quedando incrustado en el primer bogie de la composición y ocasionando su descarrilamiento.

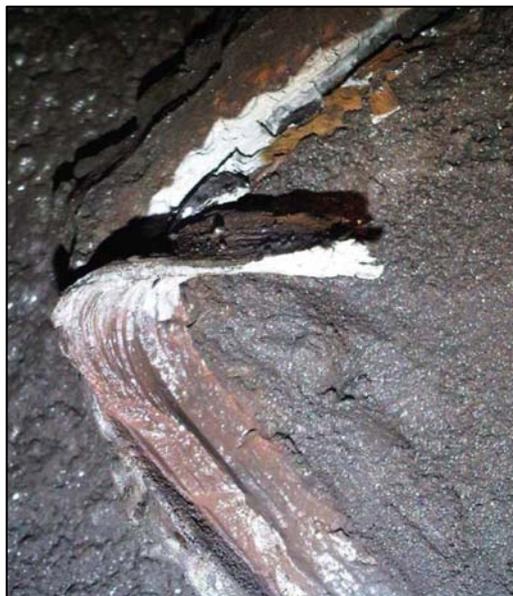
De las comprobaciones realizadas en el taller de Integria de Buñol en el automotor 592069, perteneciente a tren 24403, se observa la pérdida del barrón de sujeción de captador del ASFA en el coche motor 137. Las bases del soporte del barrón se encuentran rotas, presentando marcas acusadas

de oxidación y fatiga en el lado izquierdo, y óxido por fisuras previas, más roturas por acción de fuerza externa en el lado derecho.

Detalle del soporte de fijación del barrón de ASFA en coche 137 del automotor 592069 (tren 24403) (Fuente Renfe Operadora)

- Se ha realizado una inspección en todos los barrones del ASFA a los 66 vehículos de la serie 592.2 Las soldaduras han sido inspeccionadas mediante END (magnetoscopia). Como resultado de la inspección se han detectado fisuras en 21 vehículos, procediendo a su reparación.
- Se propone la modificación del plan de mantenimiento de los vehículos de la Serie 592.2 modificando las operaciones de mantenimiento referentes a anclajes y soportes que afectan al barrón del captador del ASFA, quedando de la siguiente manera:
 - Operación 101.05.45. Se comprueba que la viga soporte (barrón) está sujeta y no faltan tornillos ni tuercas de fijación. Esta operación se realiza en las intervenciones IC (Intervención de control a los 9.000 km), IM1 (Intervención de mantenimiento

- Operación 101.05.50. Consistirá en desmontar la viga soporte (barrón) e inspección por END de las soldaduras de fijación, reparándolas en caso necesario. Esta operación se realiza en las intervenciones IM3 (Intervención de mantenimiento nivel 3 a los 325.000 km), y en las R (reparación general a los 600.000 km u ocho años).

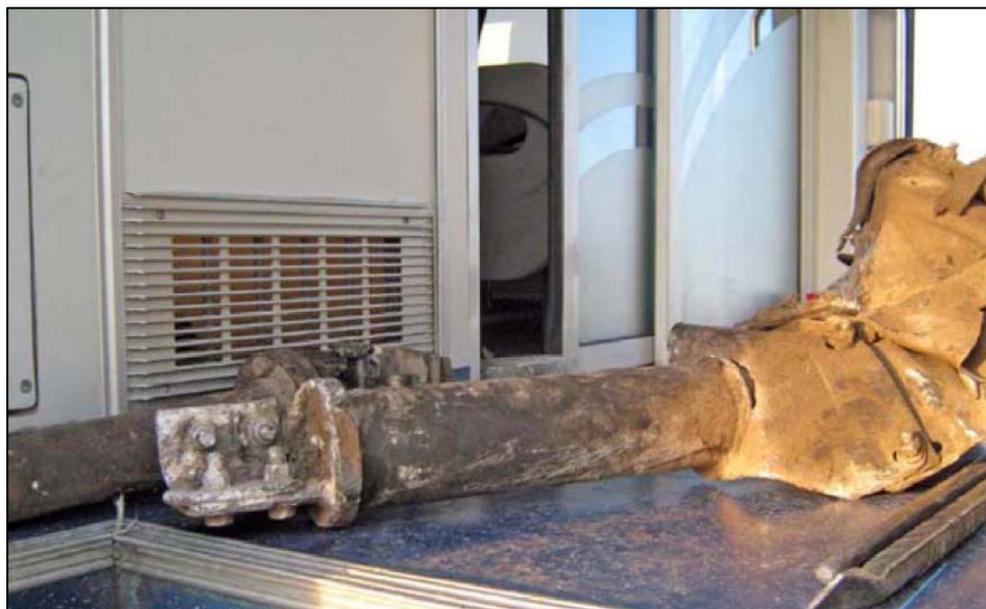
*Barrón soporte ASFA desprendido del coche 137 del automotor 592069 (Tren 24403)
(Fuente Renfe operadora)*

De las comprobaciones realizadas en taller se observa que las bases del soporte están rotas y con fisuras previas con marcas de oxidación y fatiga en el lado izquierdo. Además hay roturas en el lado derecho por acción de fuerza externa (por el impacto del captador ASFA en el taco de protección de la baliza 743).

El accidente tuvo su origen en un fallo técnico del material, al desprenderse en plena vía el barrón soporte del captador ASFA del automotor 592069 del tren 24403, produciendo el descarrilamiento del tren 24406 que circulaba a continuación.

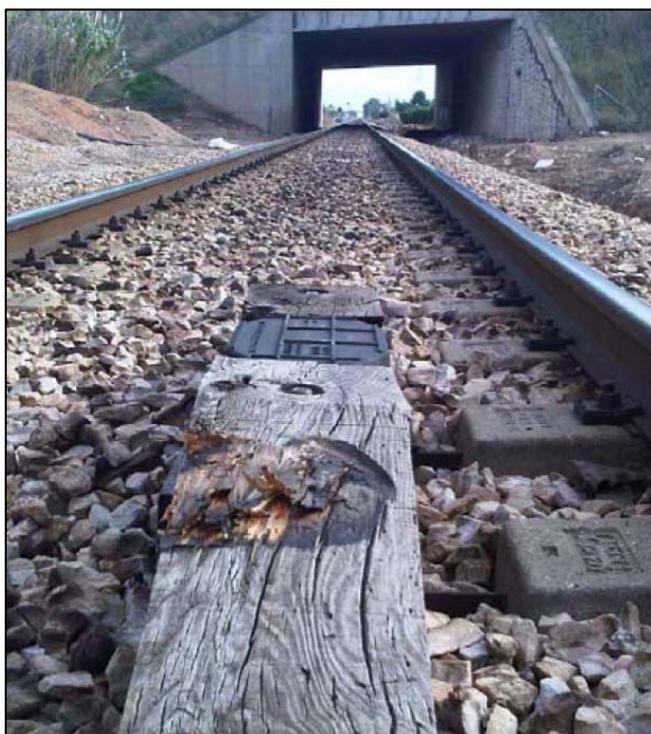
El reconocimiento posterior al accidente del punto kilométrico donde el tren 24404 comunicó el golpe en la composición, se observa un fuerte golpe en el taco de protección de la baliza previa de la señal intermedia 743 aproximadamente PK (74+511) encontrándose esparcidos en los 100 metros siguientes restos del captador ASFA.

*Marca producida en la baliza previa de la señal 743 (PK 74+511) entre Loriguilla y Aldaia.
(Fuente Renfe Operadora).*

De la inspección realizada en la vía se comprueba que el golpe producido en el tren 24404 que llevó a la pérdida del ASFA, se origina al impactar el captador del ASFA con el taco de protección de la baliza previa de la señal 743 en el PK 74+511, al ir circulando con el barrón desnivelado ocasionando la destrucción del captador y quedando unido al bogie en condiciones deficientes.
