COMISIÓN DE INVESTIGACIÓN  
DE ACCIDENTES FERROVIARIOS

*Investigación del accidente  
nº 0003/2011 ocurrido el 16.01.2011*

INFORME FINAL SOBRE  
EL ACCIDENTE FERROVIARIO Nº 03/2011  
OCURRIDO EL DÍA 16.01.2011  
EN EL PASO A NIVEL CLASE A, EN EL  
TÉRMINO MUNICIPAL DE AGUADULCE (SEVILLA)

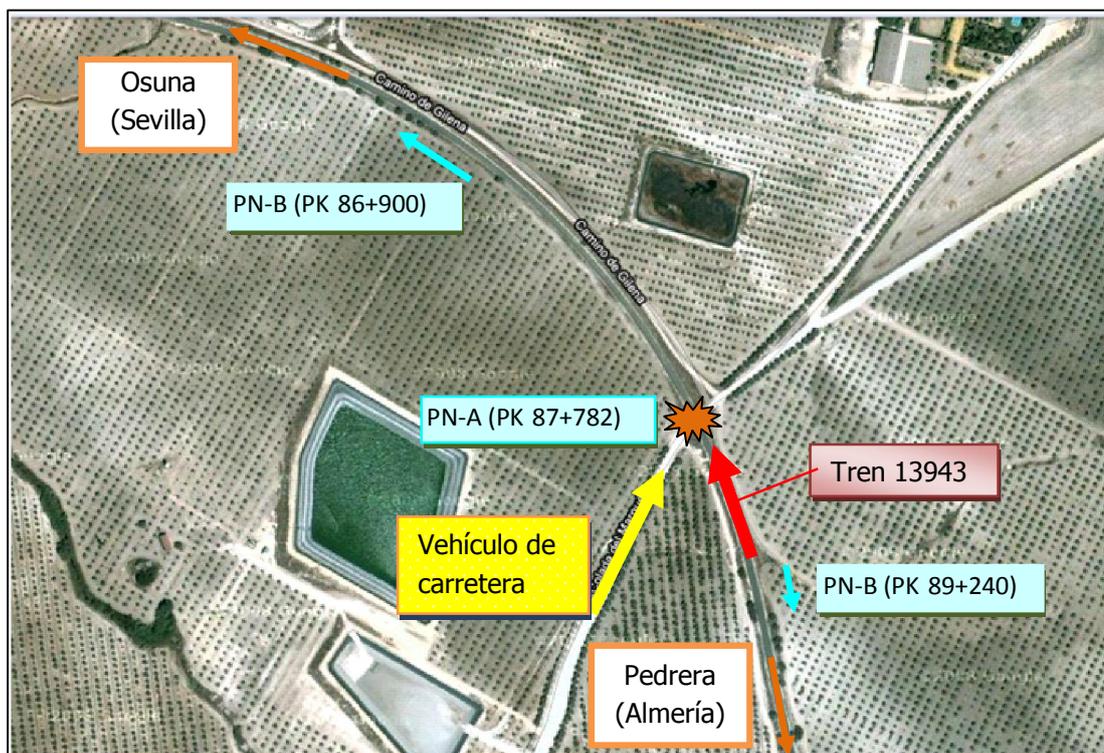
Croquis :

El impacto se produce sobre el remolque. El vehículo queda dividido en dos partes interceptando el gálibo de la vía y su carga (alpechín) derramada por la vía.

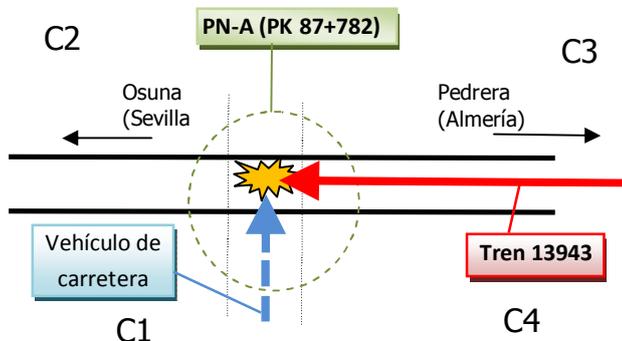
La visibilidad según el acta de inspección realizada por Adif el 10 de junio de 2010 es la siguiente:

Cuadrante 1 (C1): 130 metros

Cuadrante 2 (C2): 300 metros

Cuadrante 3 (C3): 200 metros

Cuadrante 4 (C4): 350 metros

En el cuadrante por donde accedió el vehículo de carretera a la vía, la visibilidad real es superior a la visibilidad técnica, si bien en el resto de los cuadrantes no.

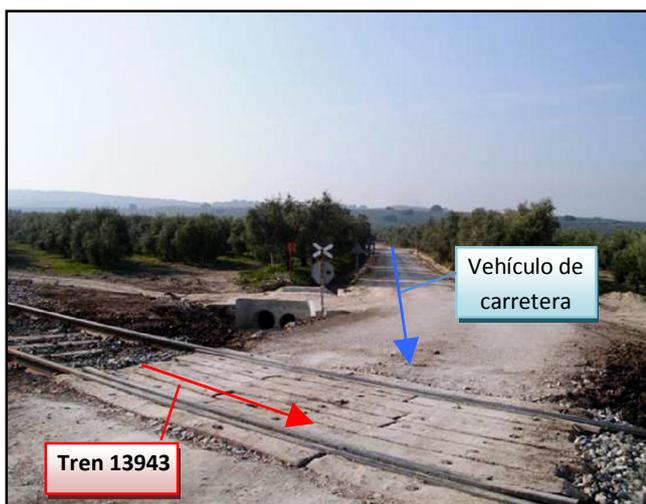
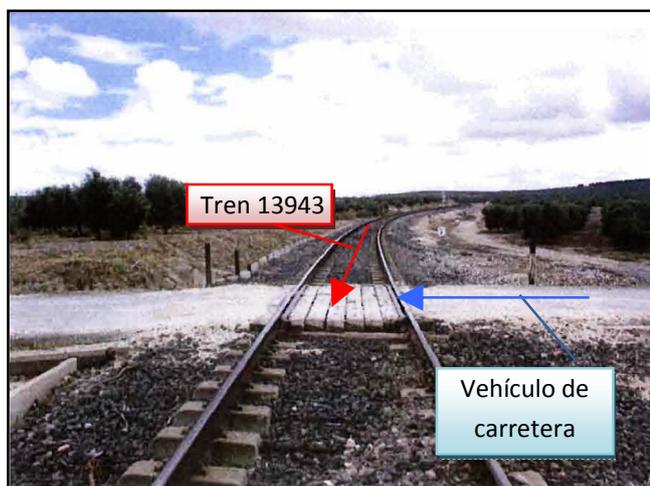
*Vistas del PN en PK 87+782*

El paso está protegido con señales fijas. Corresponde a la intersección de la vía férrea con un camino de tierra que discurre perpendicular a ésta, llamado La Colada del Marqués. Se encuentra situado en zona rural y en plena vía. En la zona de carriles el pavimento estaba formado por traviesas que, el día del accidente, presentaban un estado aceptable de conservación.

A ambos lados de este paso a nivel se ubican sendos pasos de clase B, situados en los PK 86+900 y 89+240, a los que se accede por caminos de tierra existentes.

<b>Destinatario final</b>	<b>Número</b>	<b>Recomendación</b>
Dirección General de Infraestructuras Ferroviarias (DGIF)	03/11-1	Adecuar el paso a nivel a lo establecido en la OM de 2/8/2001: bien dotándolo de protección clase B, por ser su momento de circulación superior a 1.000; o bien proceder a su supresión promoviendo su concentración al paso a nivel del PK 86+900, por estar ambos situados a menos de 1.000 metros de distancia.

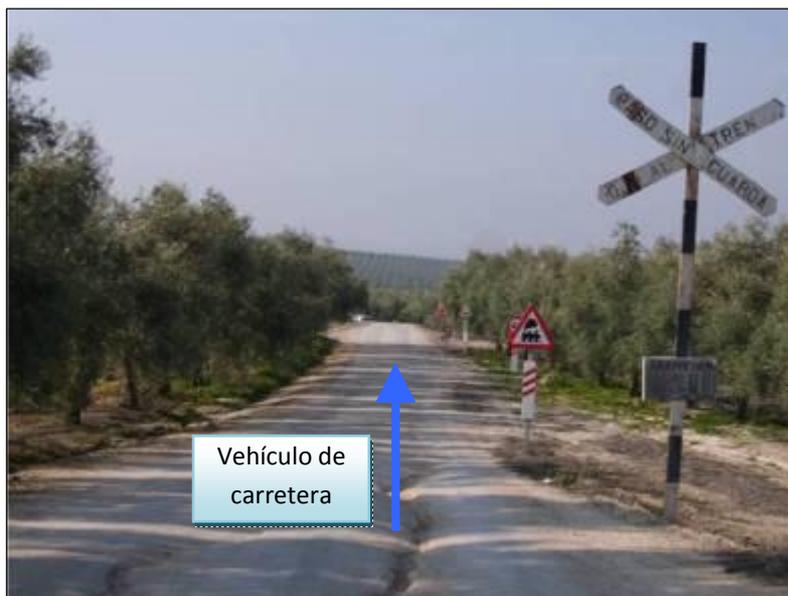
La señalización fija vertical del camino y de la vía férrea puede considerarse completa conforme a lo establecido en la Orden de 2 de agosto de 2001 para paso a nivel clase A, pues aunque falta la señal de prohibido adelantar se trata de un camino de tierras.

Según el artículo 12 de la Orden de 2 de agosto de 2001, sobre supresión y protección de pasos a nivel, la clasificación de este paso a nivel debiera ser clase B, por ser el momento de circulación "A x T" superior a 1.000, "A" inferior a 100 y la velocidad del tramo superior a 40 km/h.

*Imagen del paso a nivel acercándose desde la Colada del Marques (lado izquierdo en el sentido de la marcha del tren)*

Según el artículo 12 de la Orden de 2 de agosto de 2001, por la que se desarrolla el artículo 235 del Reglamento de la Ley de Ordenación de los Transportes Terrestres, en materia de supresión y protección de pasos a nivel, la clasificación de este paso debiera ser al menos clase B, por ser el momento de circulación "A x T" superior a 1.000, "A" inferior a 100 y la velocidad del tramo superior a 40 km/h.
