COMISIÓN DE INVESTIGACIÓN
DE ACCIDENTES FERROVIARIOS

*Investigación del accidente
nº 12/2011 ocurrido el 16.03.2011*

INFORME FINAL SOBRE
EL ACCIDENTE FERROVIARIO Nº 0012/2011
OCURRIDO EL DÍA 16.03.2011 ENTRE LOS APEADEROS
DE OLESA DE MONTSERRAT Y VACARISSES TORREBLANCA
(BARCELONA)

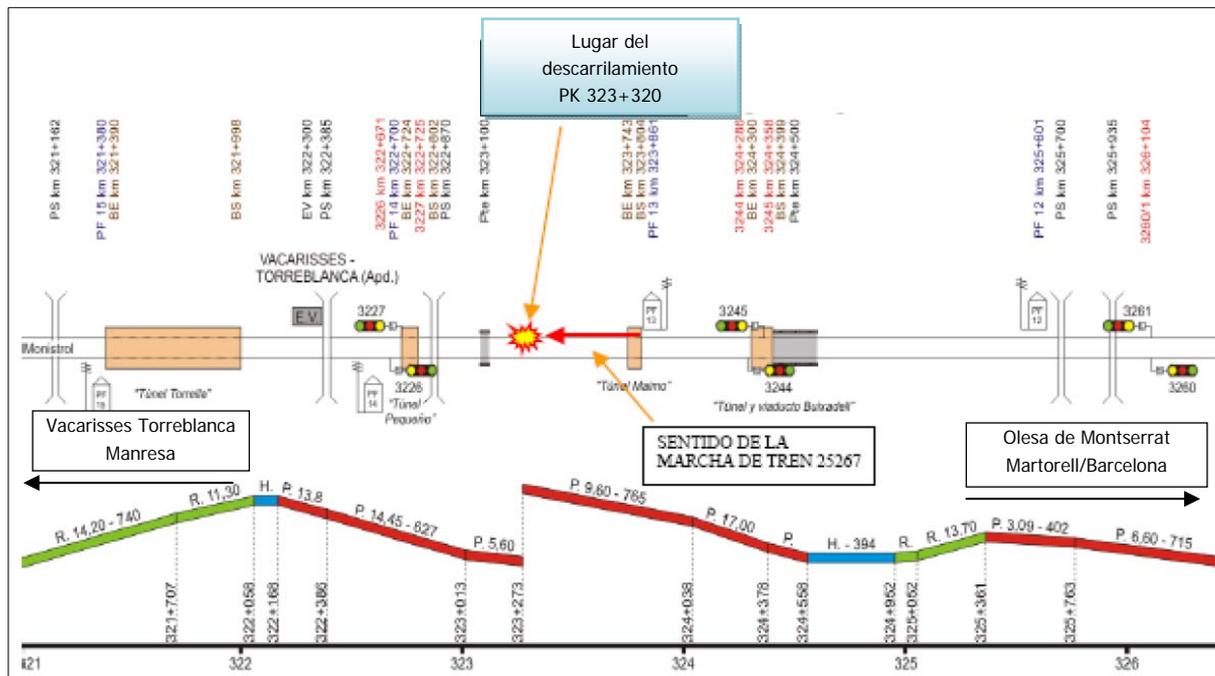
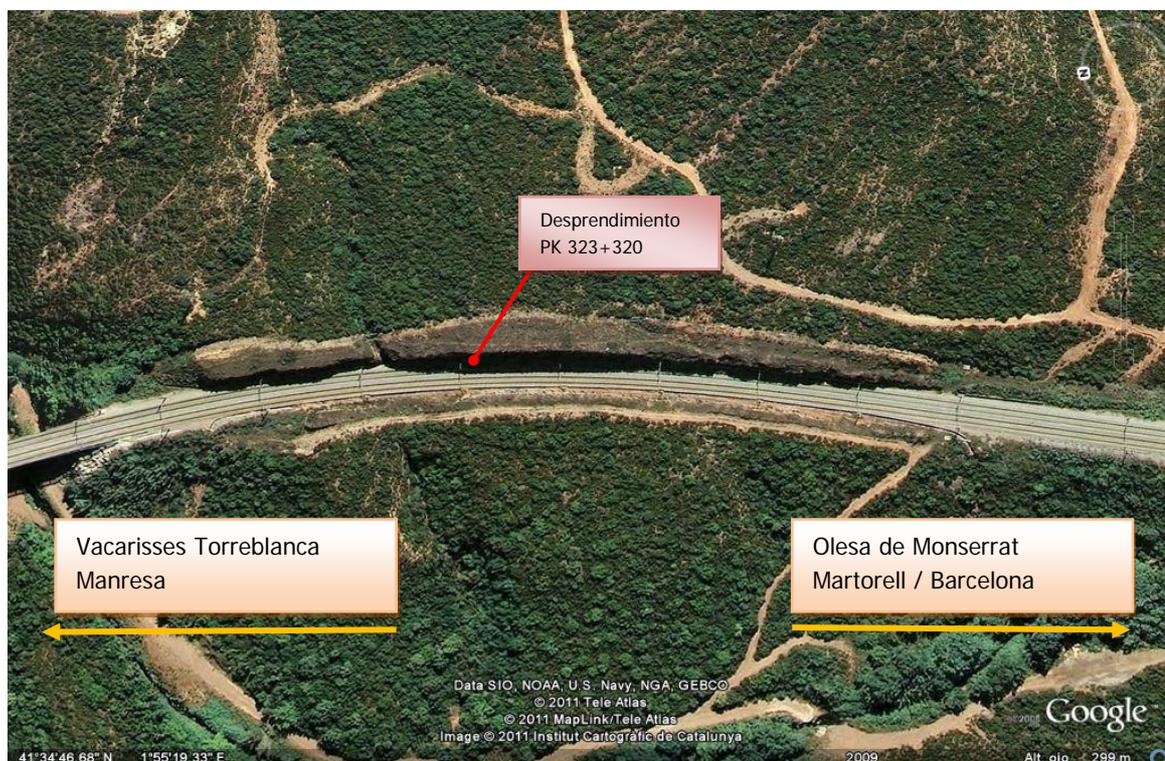
Croquis (fuente: Adif).

El tren de viajeros de cercanías 25267 circulando por vía impar y según el horario previsto, procedente de Martorell y destino Manresa, tras pasar por el apeadero de Olesa de Montserrat y al salir de una curva, en el gálibo de la vía se encuentra con obstáculos –tierras y rocas- procedentes de un desprendimiento ocurrido en el talud derecho en el sentido de la marcha. Destaca la presencia de una roca de gran tamaño (aproximadamente de 27 metros cúbicos).

El maquinista acciona el freno de emergencia, sin poder evitar la colisión y el posterior descarrilamiento de todos los ejes de la UT de cabeza, invadiendo parte del material la vía par. No se afectó la de cola.

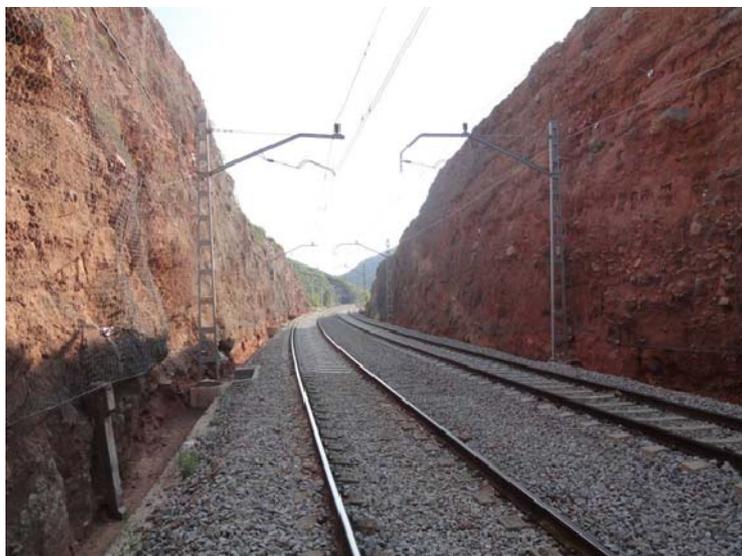
*Vista sentido Barcelona.
Malla antidesprendimientos en
el PK 323+300.*

Por otro lado, y en concreto para la zona de la trinchera del suceso, se ha realizado una actuación de tratamiento y consolidación de ambos taludes, así como la renovación de toda la superestructura de vía. La actuación afectó a unos 250 metros y ha supuesto una inversión de 650.000 €.

En la actuación mencionada se ha colocado malla metálica antidesprendimientos en ambos taludes y en toda su altura y longitud. En el talud derecho se ha ejecutado una cuneta de coronación y en la zona del desprendimiento se ha realizado un gunitado localizado.
