COMISIÓN DE INVESTIGACIÓN
DE ACCIDENTES FERROVIARIOS

Informe final

INFORME FINAL SOBRE
EL INCIDENTE FERROVIARIO Nº 0023/2011
OCURRIDO EL DÍA 16.05.2011
A LA ENTRADA DE LA ESTACIÓN DE LOS GAVILANES (MADRID)

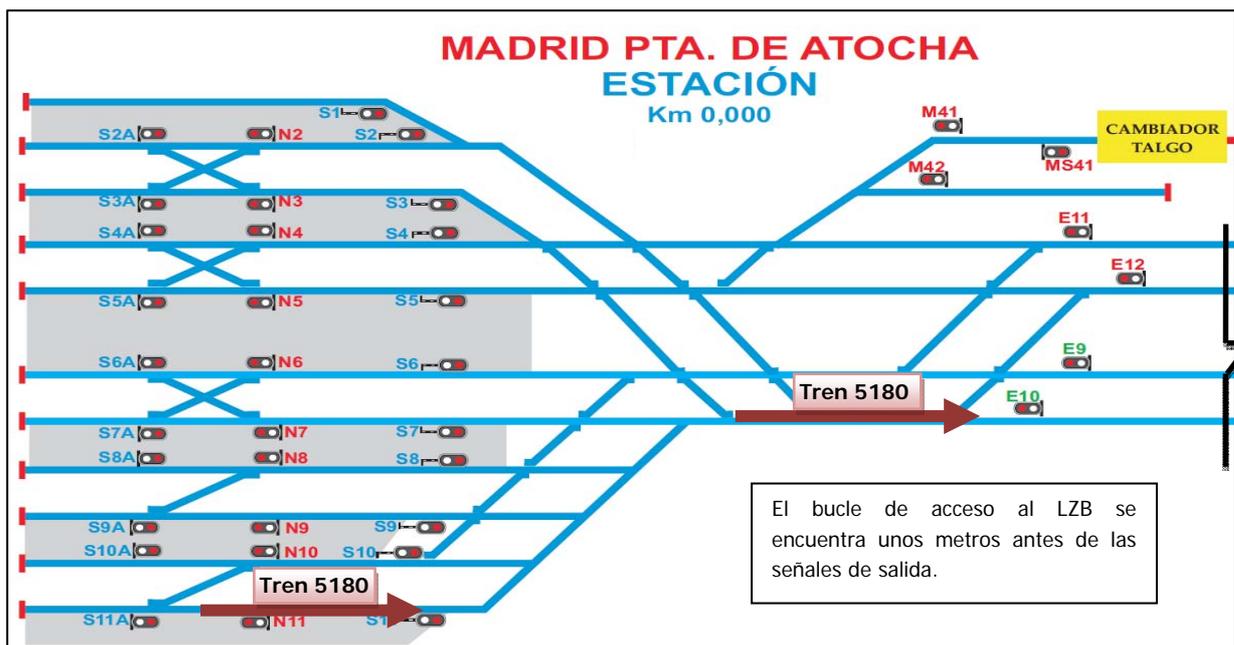
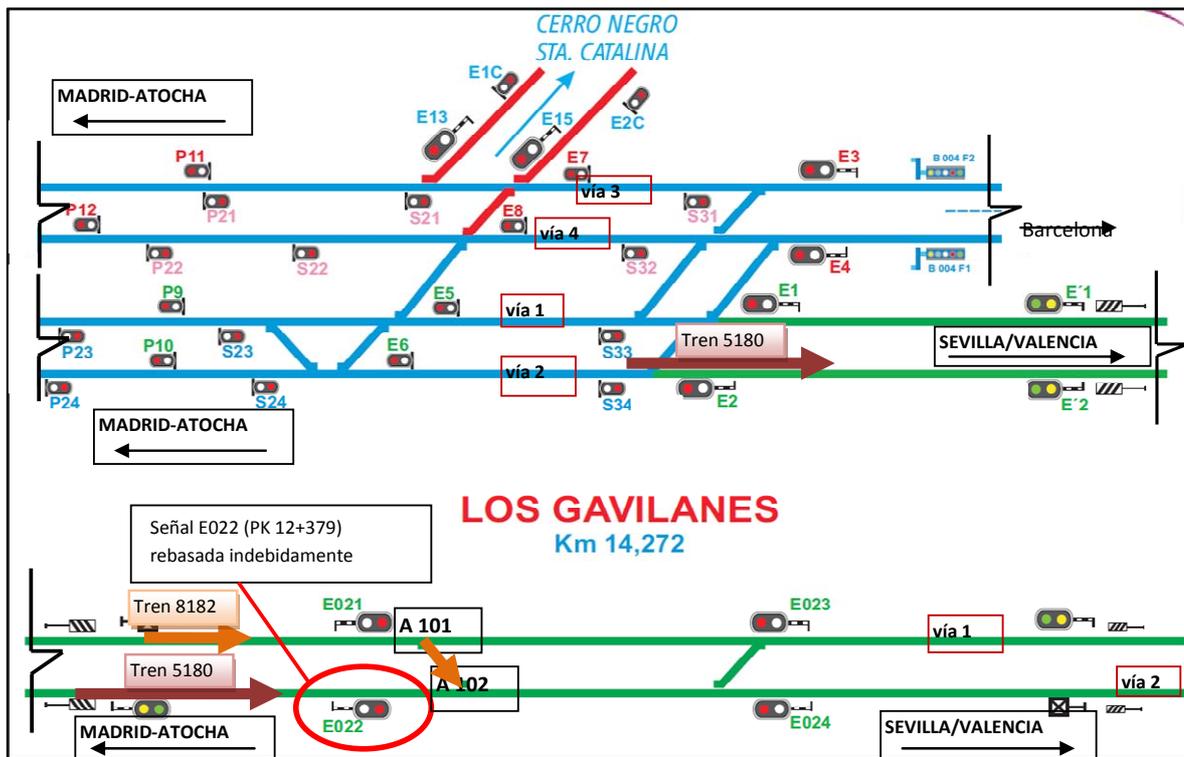
Croquis:

En el momento en que el tren 5180 rebasa la señal E022 el tren 8182 se encuentra en el desvío 101/102, por lo que se produce un conato de colisión. No obstante el tren 5180 queda parado a una distancia de 1.366 metros de la aguja 102.
