COMISIÓN DE INVESTIGACIÓN
DE ACCIDENTES FERROVIARIOS

*Investigación del accidente
nº 0059/2009 ocurrido el 16.11.2009*

INFORME FINAL SOBRE
EL ACCIDENTE FERROVIARIO Nº 0059/2009
OCURRIDO EL DÍA 16.11.2009
EN EL PASO A NIVEL CLASE C EN SAMA DE LANGREO (ASTURIAS)

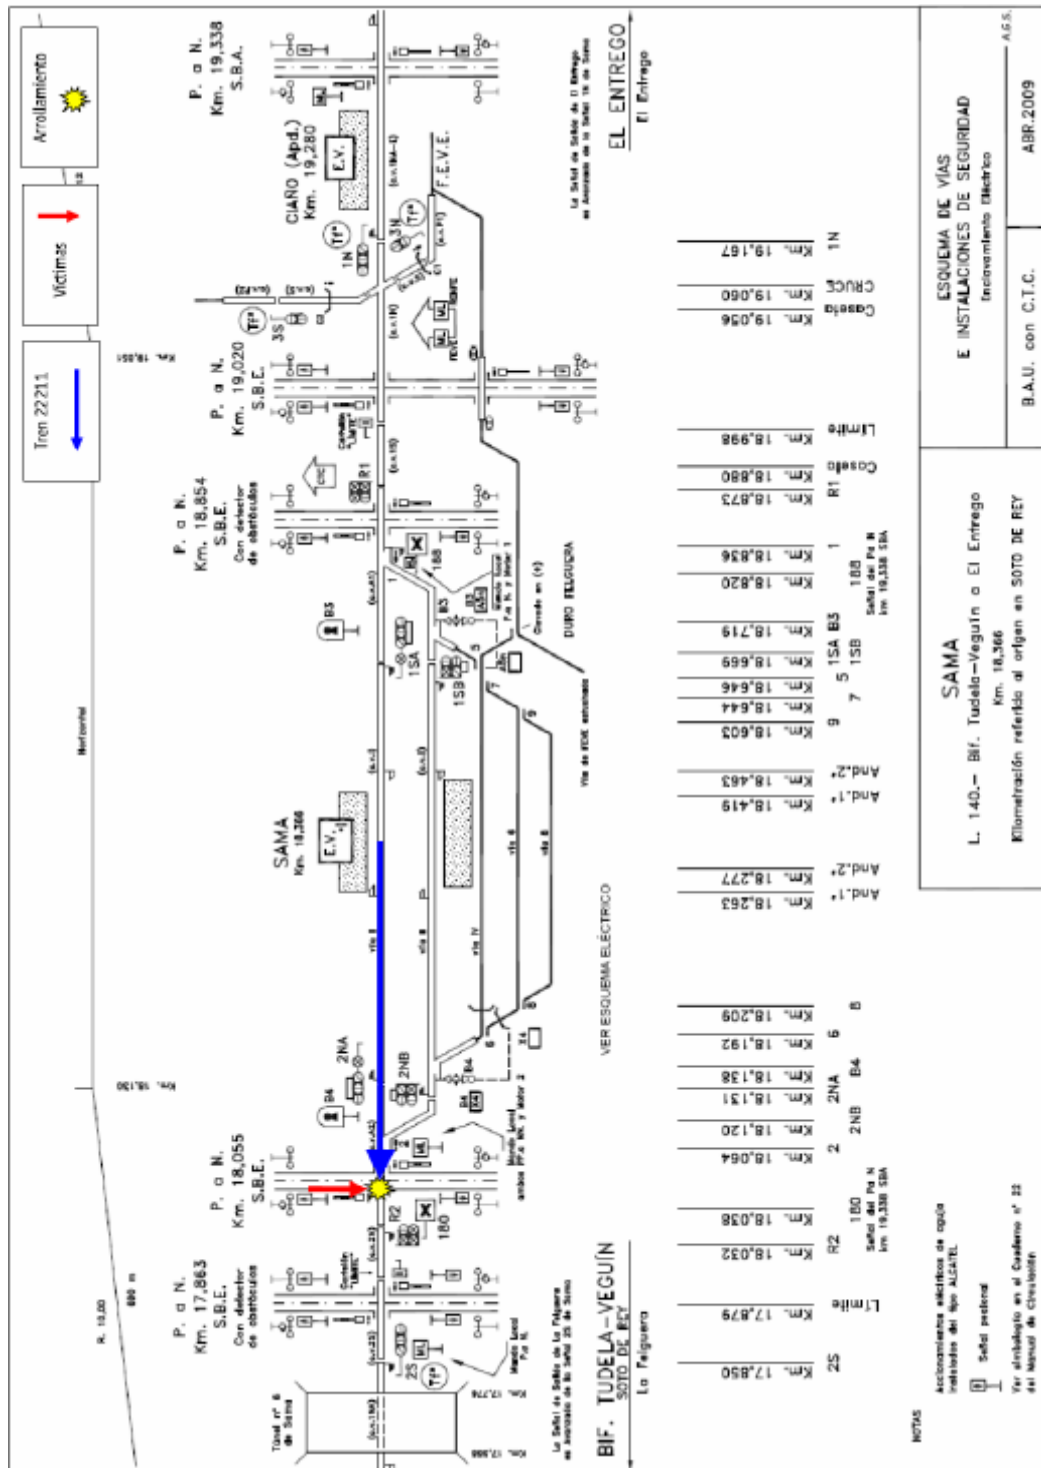
Croquis del lugar del accidente (fuente: informe de Renfe Operadora)

Las víctimas cruzaban de derecha a izquierda, en sentido de la marcha del tren, por un paso peatonal existente en el paso a nivel, y fueron golpeadas por la parte frontal izquierda del tren, quedando sus cuerpos fuera de la caja de la vía y en el lado izquierdo de la misma.

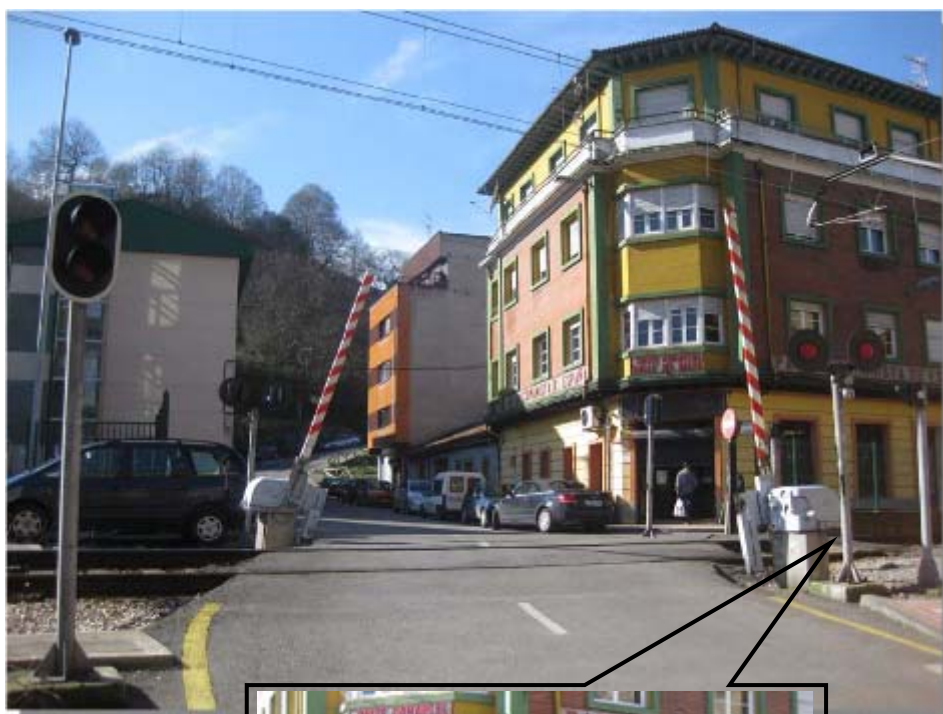
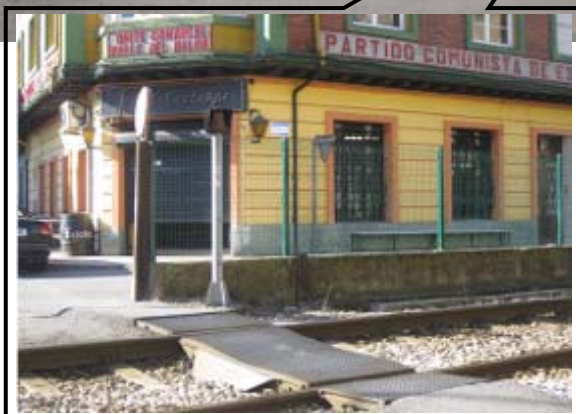
El paso a nivel está enclavado con la estación de Sama. Consta, además del paso para vehículos carreteros, de un paso peatonal, lugar por donde cruzaban las víctimas.

Está dotado en ambos lados de semibarreras (paso carretero) y señalización luminosa y acústica

El pavimento es de caucho tipo "strail" en el paso peatonal y se encuentra en buen estado de conservación.
