COMISIÓN DE INVESTIGACIÓN
DE ACCIDENTES FERROVIARIOS

Informe final

INFORME FINAL SOBRE
EL INCIDENTE FERROVIARIO Nº 0061/2011
OCURRIDO EL DÍA 19.12.2011
EN LA ESTACIÓN DE MADRID CHAMARTÍN (MADRID)

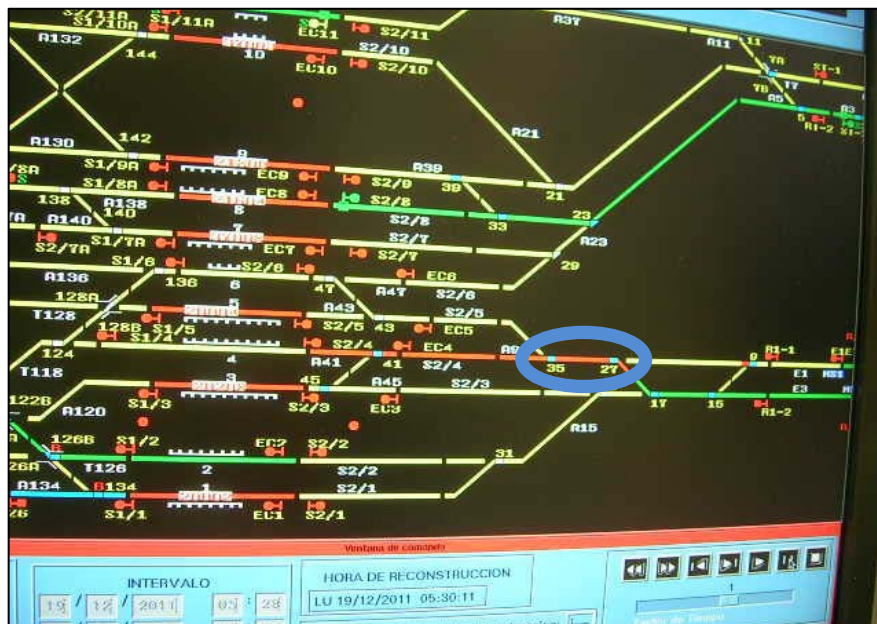
- A las 05:30 horas: tren 20204 detenido delante de la aguja 27.

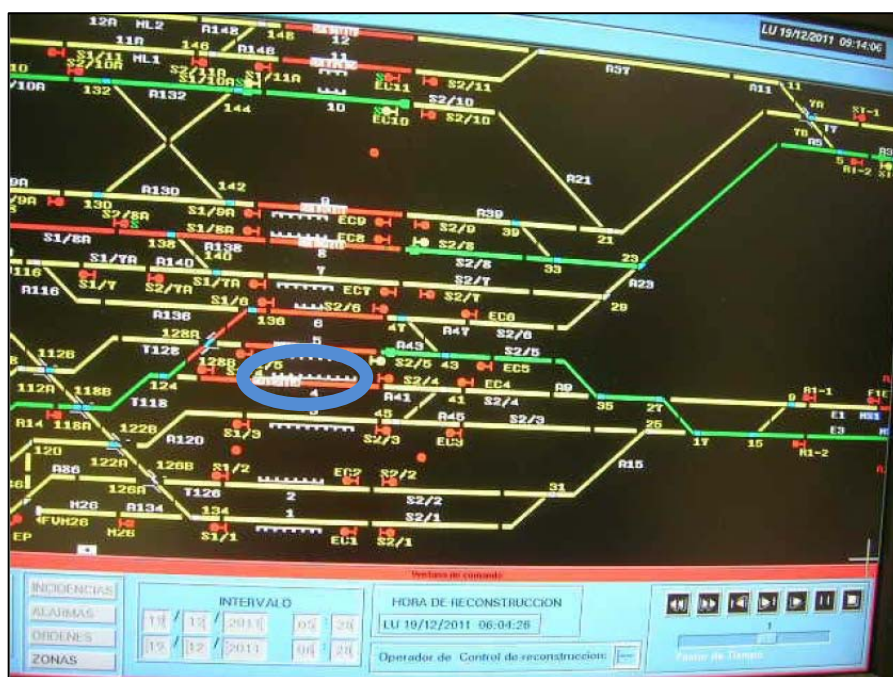
- A las 06:04 horas: el Jefe del CTC establece itinerario de salida para tren 20004 de señal S2/5 a señal E3 (en vía II de Túnel de Sol). Tren 20204 vuelve a estacionarse en vía 4.

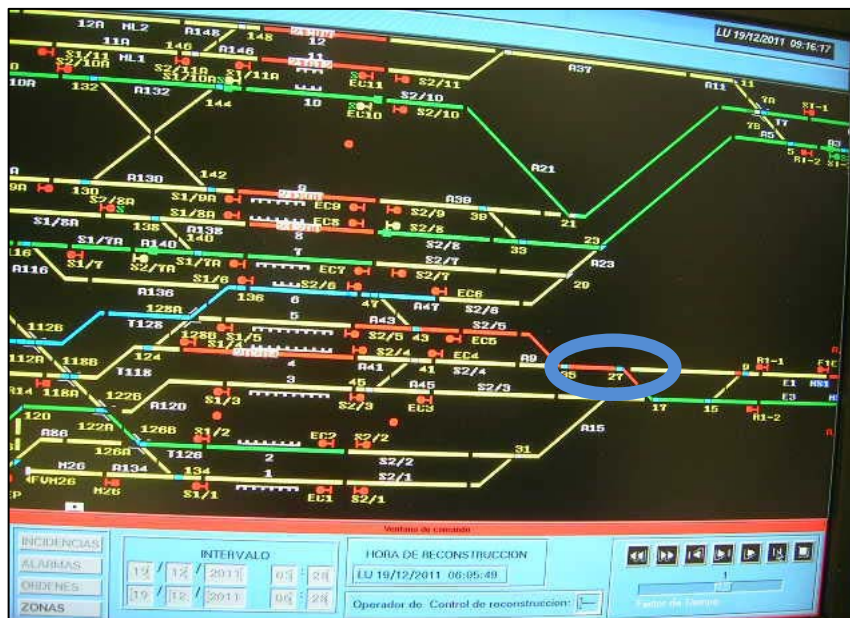
- A las 06:05 horas: tren 20004 detenido delante de la aguja 27.

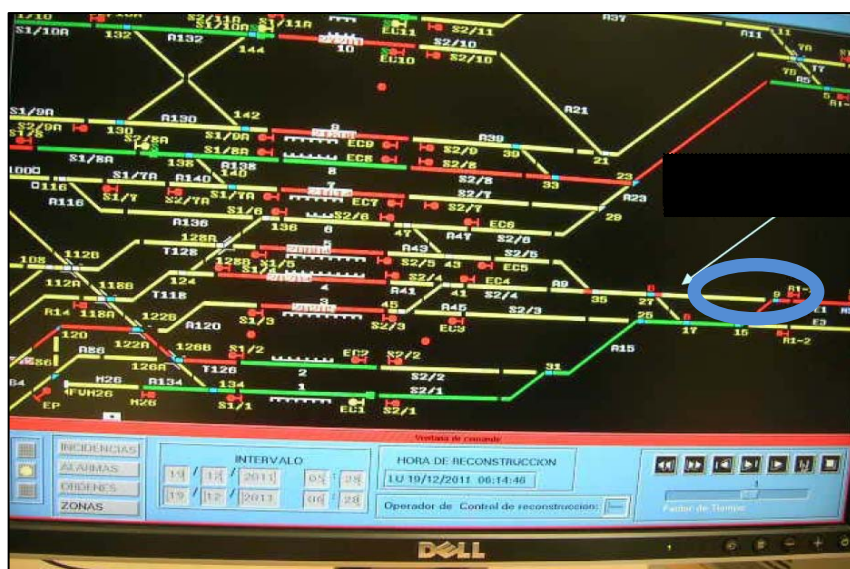
- A las 06:14 horas: establecido itinerario de entrada de vía I a la vía 1 de la estación para tren 20207 y situado delante de la aguja 9. Tren 20204 sigue estacionado en vía 4 y tren 20004 vuelve a estacionarse en vía 5.

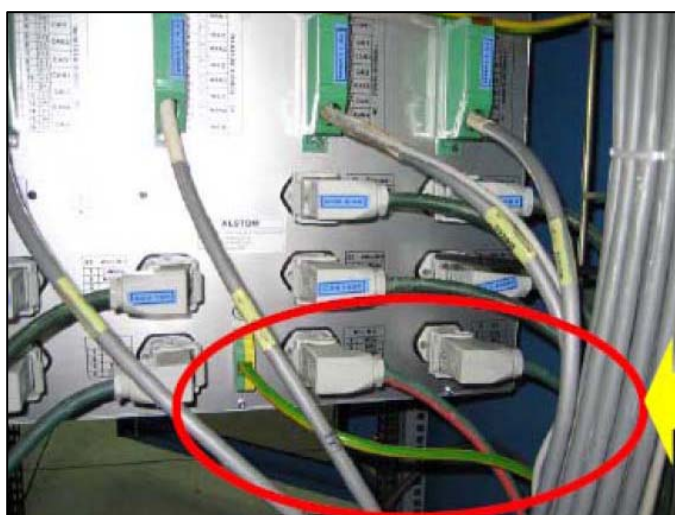
Que la causa fue un error de conexión de las mangueras correspondientes a los conectores de mando y comprobación de las agujas nº 9 y nº 27. Que cuando efectuó el desconexión observó que carecían de etiqueta de identificación lo que posibilitó el posterior error.

Por otro lado, según informe de la Gerencia de Mantenimiento de Madrid Norte de Adif, la noche del 19 de diciembre de 2011, entre las 00:30 y las 04:30 horas se realizaron trabajos en varios módulos de mando de aguja del enclavamiento de Chamartín, entre los que se incluían los correspondientes a las agujas 9 y 27. En dicho informe se hace constar que la causa de la avería es un cambio en los conectores del módulo de mando de agujas, en los que se han cruzado los conectores de campo del cambio 9 y del 27, de tal forma que la comprobación y el mando del cambio 9 en el enclavamiento son los correspondientes en campo al cambio 27 y viceversa.

Conectores
intercambiados

- Se ha revisado la instalación de conectores embriando correctamente cada una de las mangueras, para evitar una fijación deficiente, de manera que tras la desconexión de las mismas sea prácticamente imposible un error cuando sean conectados de nuevo.
- Los nuevos conectores del MMAs tienen implementada la codificación mecánica. Los MMAs cuyos conectores no contemplan esta posibilidad se decide junto a Adif la codificación con colores de los diferentes conectores.
