**MINISTERIO
DE FOMENTO**

COMISIÓN DE INVESTIGACIÓN
DE ACCIDENTES FERROVIARIOS

INFORME FINAL SOBRE
EL ACCIDENTE FERROVIARIO Nº 0036/2011
OCURRIDO EL DÍA 20.07.2011
ENTRE LAS ESTACIONES
DE VILLALUENGA-YUNCLER Y VILLAMIEL DE TOLEDO (TOLEDO)

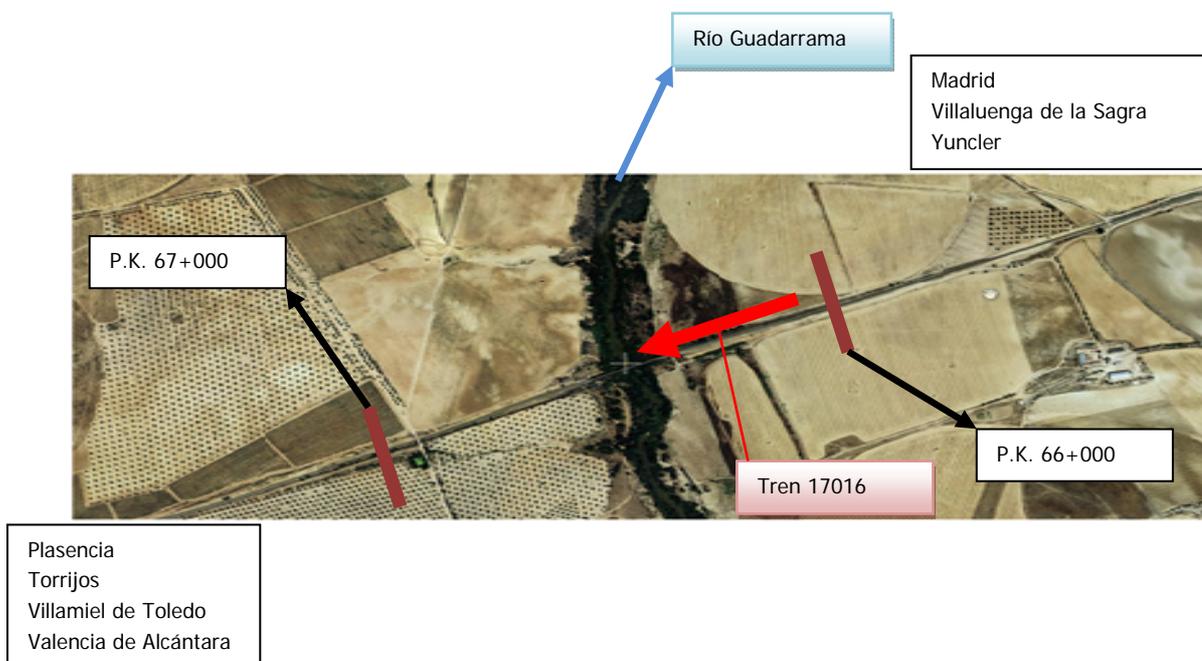
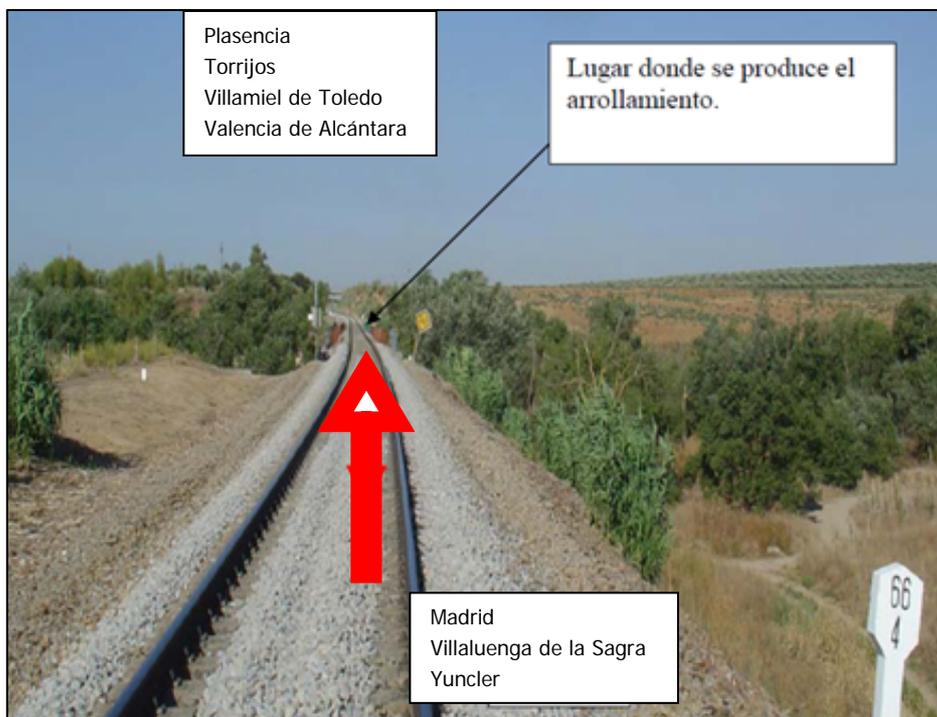
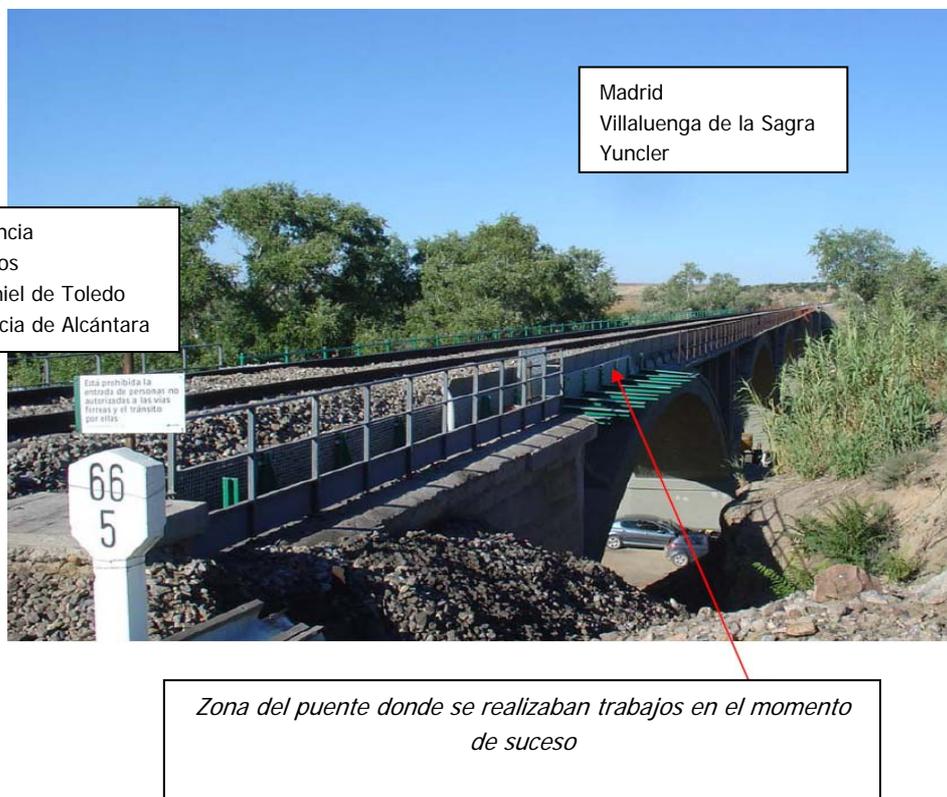
Croquis:

El tren de media distancia 17016, de la empresa ferroviaria Renfe Operadora, procedente de Madrid-Atocha y con destino Plasencia, circulaba con normalidad y, al aproximarse al puente de vía única sobre el río Guadarrama cuyo trazado es recto, el maquinista observa a una persona dentro de la caja de la vía y a otra fuera del hilo izquierdo, invadiendo el gálibo de la vía.

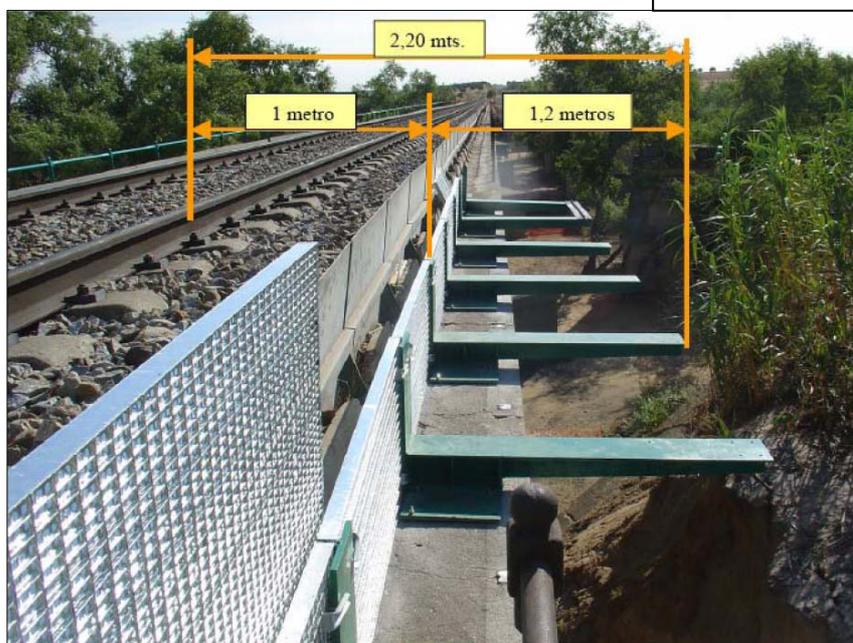
reguladas por el acta semanal de trabajos número 29, del 18 al 24 de julio de 2011, banda 1116, puntos 167 y 190, de la Dirección de Operaciones Centro. Para la realización de los trabajos se ayudaban de dos plataformas elevadoras con cesta, desde la que se accedía a la zona del tablero.
