COMISIÓN DE
INVESTIGACIÓN DE
ACCIDENTES
FERROVIARIOS

INFORME FINAL SOBRE LA INVESTIGACIÓN
DEL ACCIDENTE FERROVIARIO Nº 0074/2008
OCURRIDO EL DÍA 20.12.2008
EN LA ESTACIÓN DE SALOU

Investigación del accidente
nº 0074/2008 ocurrido el 20.12.2008

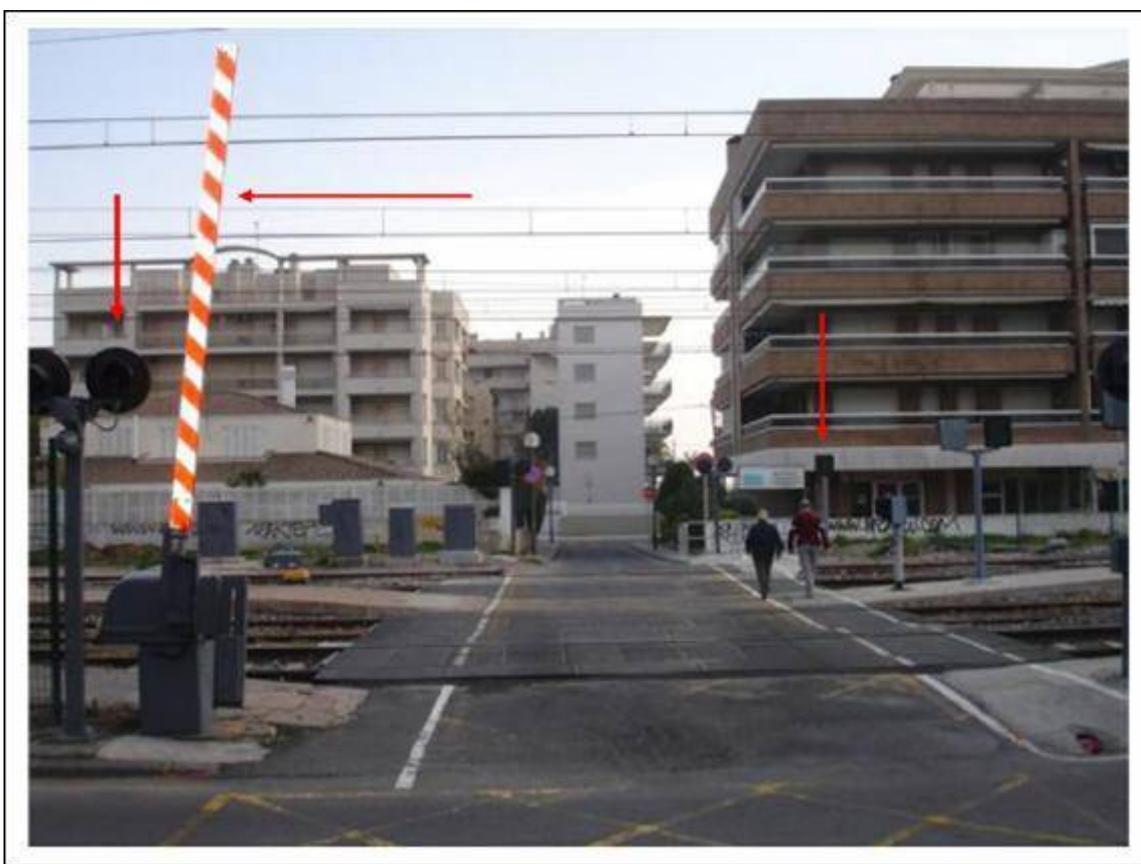
El paso está dotado de semibarreras enclavadas y señales acústicas y luminosas. El pavimento es de tipo strail. Los elementos de protección se sitúan a ambos lados del paso a nivel, excepto las semibarreras que sólo existen en el lado derecho (sentido ascendente de la kilometración de la línea) ya que la calzada que cruza el paso es de sentido único.

Tipo de protección: clase C.

Según los datos comunicados por la Dirección General de Ferrocarriles (16 de marzo de 2009) el paso a nivel va a ser suprimido, ya que está afectado por las obras del proyecto constructivo *Conexión ferroviaria del Corredor Mediterráneo con la LAV Madrid-Barcelona-Frontera Francesa* que el Ministerio de Fomento lleva a cabo.

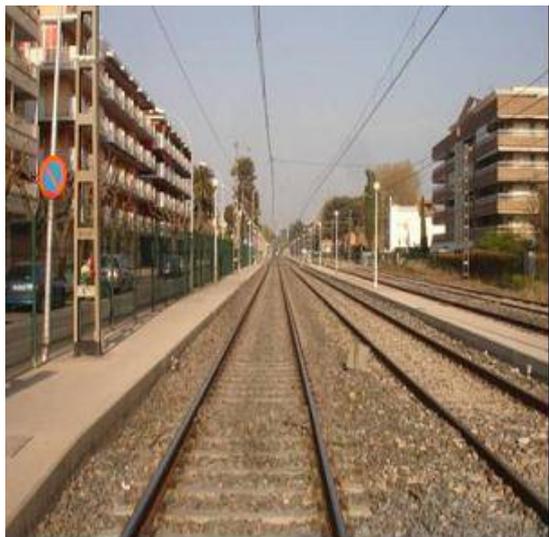
Sentido Barcelona

El paso a nivel se encuentra en zona urbana, en un tramo de trazado recto y buena visibilidad.

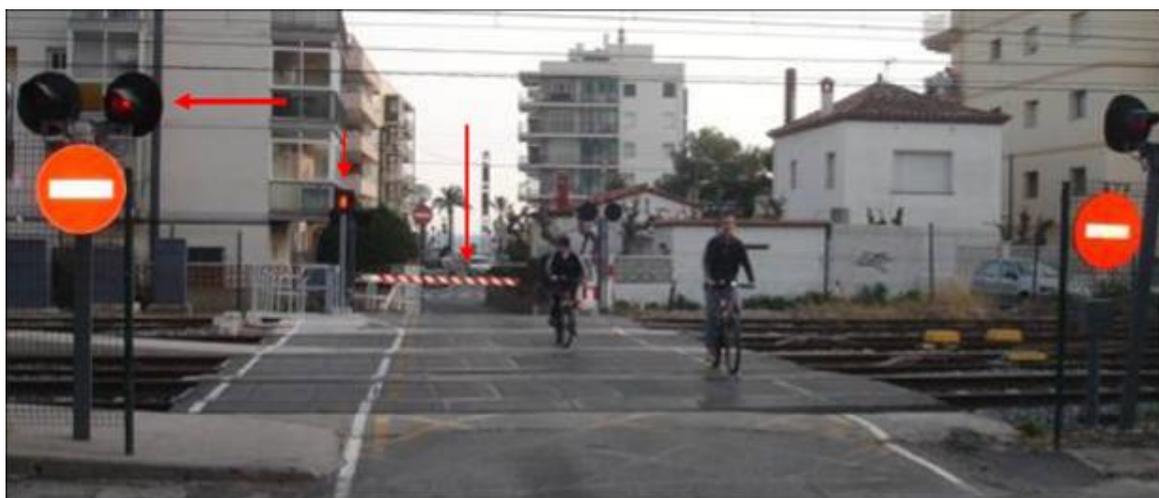
En el momento que se visita el lugar del accidente (martes, de 16:00 a 17:00 horas) se observa el tránsito de 100 viandantes y 15 vehículos. Se observa que los peatones cruzan aun cuando el paso a nivel está protegido.
