COMISIÓN DE INVESTIGACIÓN
DE ACCIDENTES FERROVIARIOS

INFORME FINAL SOBRE
EL ACCIDENTE FERROVIARIO Nº 0066/2009
OCURRIDO EL DÍA 20.12.2009
EN EL PASO A NIVEL CLASE C EN SANT GUIM DE FREIXENET (LÉRIDA)

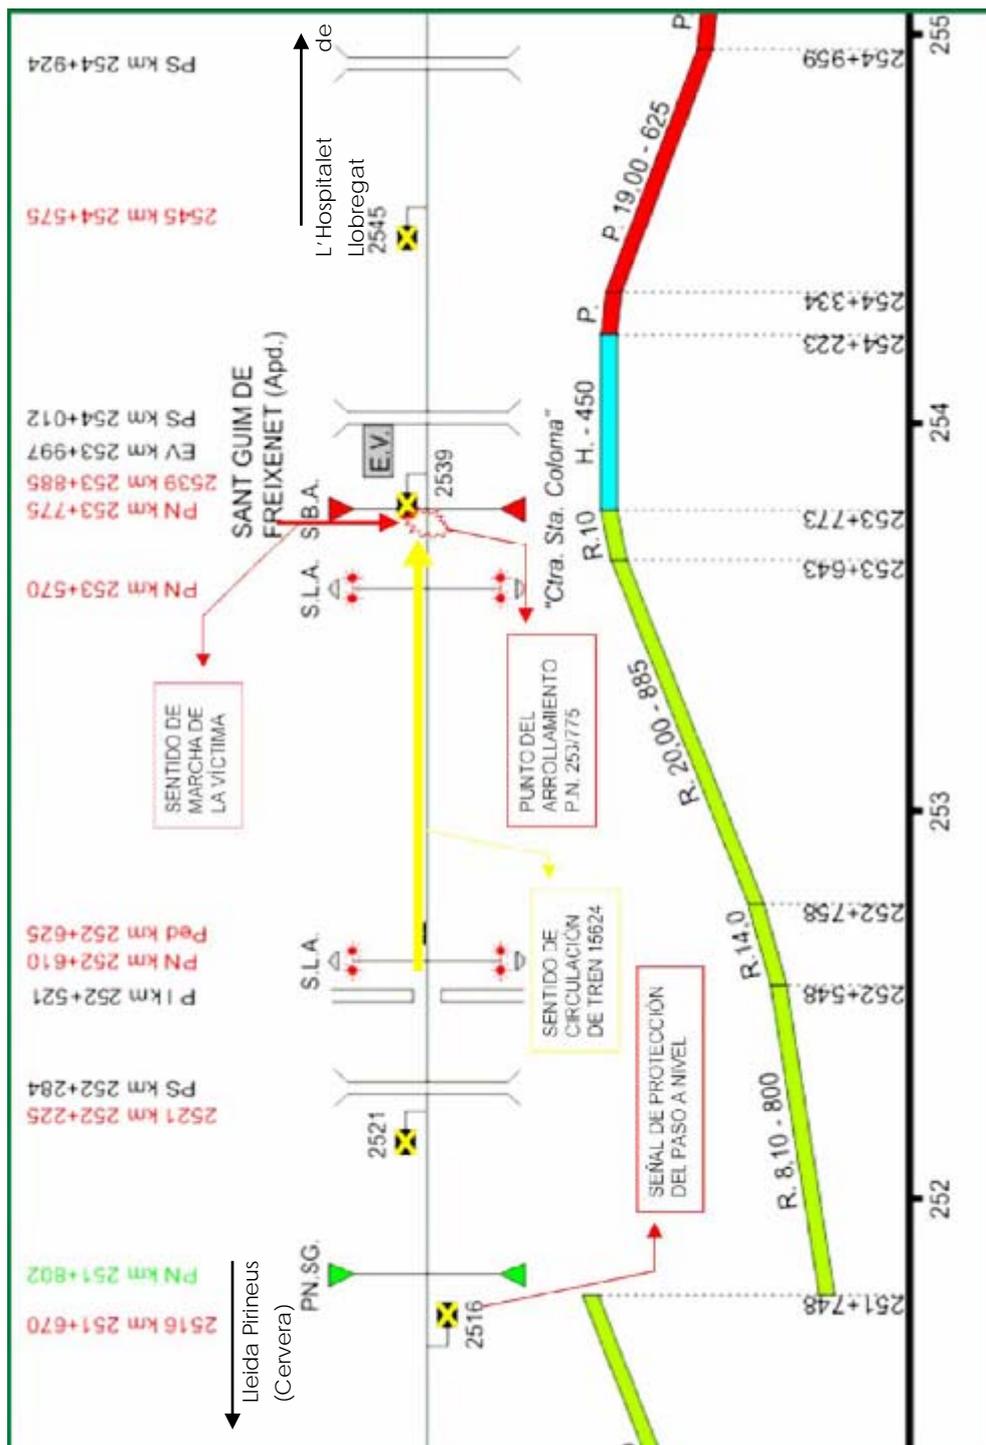
Croquis del lugar del accidente (fuente: informe de Adif)

El tren de viajeros media distancia 15624 de Renfe Operadora, procedente de Lérida Pirineos y destino L'Hospitalet de Llobregat, al pasar por el paso a nivel tipo C, situado en el P.K. 253+775 de la línea 220 Lérida Pirineos – L'Hospitalet de Llobregat, en las proximidades (a unos 200 metros) del apeadero de Sant Guim de Freixenet, provincia de Lérida, arrolla a un niño que cruza las vías por el paso a nivel, estando los dispositivos de protección funcionando (semibarreras bajadas y señalización activada) indicando no pasar debido a la proximidad del tren.

El niño cruzaba corriendo de izquierda a derecha, en sentido de la marcha del tren. El paso a nivel está dotado de sendos pasos peatonales, uno a cada lado del paso carretero, el niño cruza por el paso carretero.

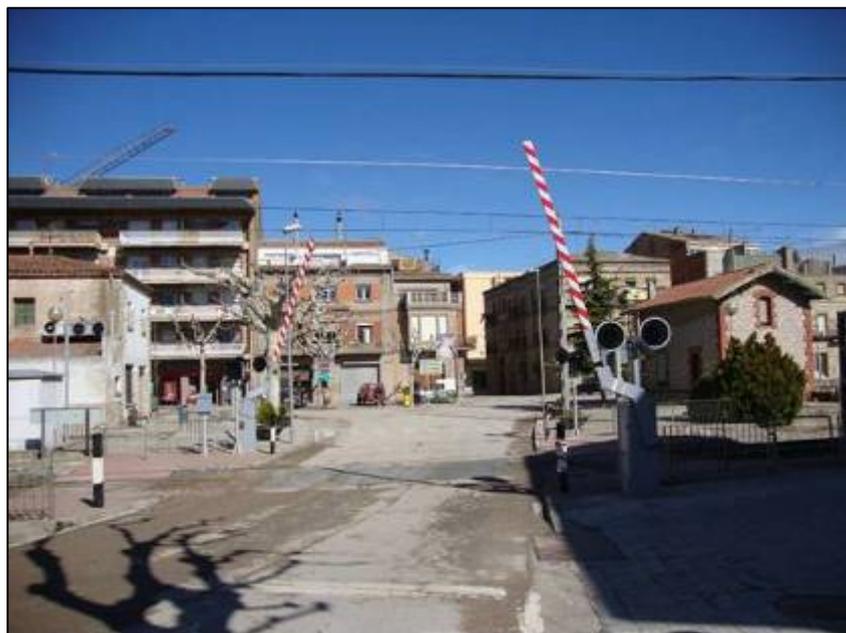
El paso a nivel está situado en el P.K. 253+775 de la línea 220 Lérida Pirineos – L'Hospitalet de Llobregat, próximo al apeadero de Sant Guim de Freixenet, provincia de Lérida y dentro del casco urbano de la misma localidad. Protege el cruce de la vía férrea con la calle Camino de Santa Coloma

Consta, además del paso para vehículos carreteros, de sendos pasos peatonales protegidos estos últimos por dos vallas de protección transversales, una en cada uno de ellos y a ambos lados de la vía. También dispone señales luminosas tanto para vehículos, como para peatones.

Tipo de protección: clase C. (Semibarrera automática).
