COMISIÓN DE
INVESTIGACIÓN DE
ACCIDENTES
FERROVIARIOS

INFORME FINAL SOBRE LA INVESTIGACIÓN
DEL ACCIDENTE FERROVIARIO Nº 0012/2009
OCURRIDO EL DÍA 22.02.2009
ENTRE LAS ESTACIONES DE CHAPELA Y VIGO.

Investigación del accidente nº 0012/2009 ocurrido el 22.02.2009

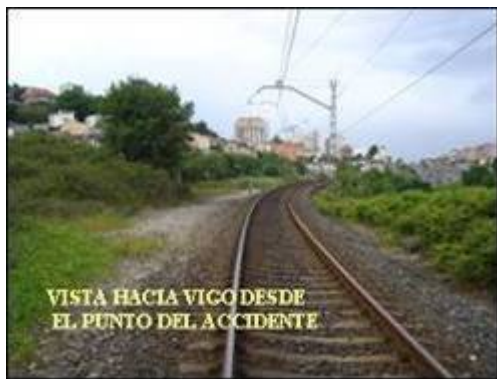
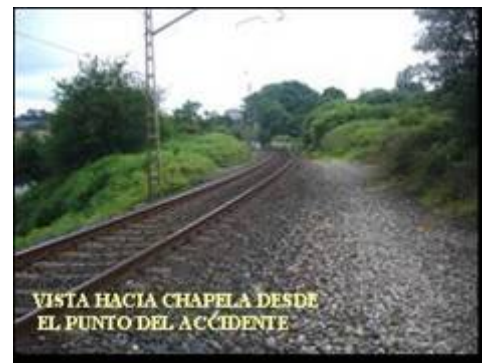
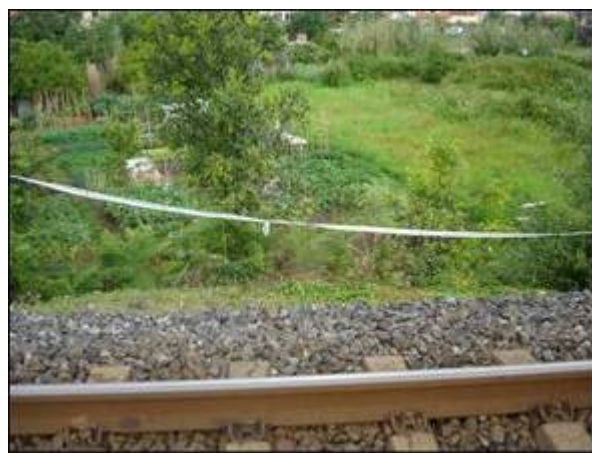
El lugar del accidente es el P.K. 175,050, es una zona semiurbana. Por el lado derecho de la vía, sentido de la línea y de la marcha del tren, existe un terraplén, lo que dificulta el acceso a la vía. Por el lado izquierdo hay un vallado que separa la vía de la autopista del Atlántico.

Punto del accidente (se observa el terraplén por el que hay que subir para acceder a la vía)

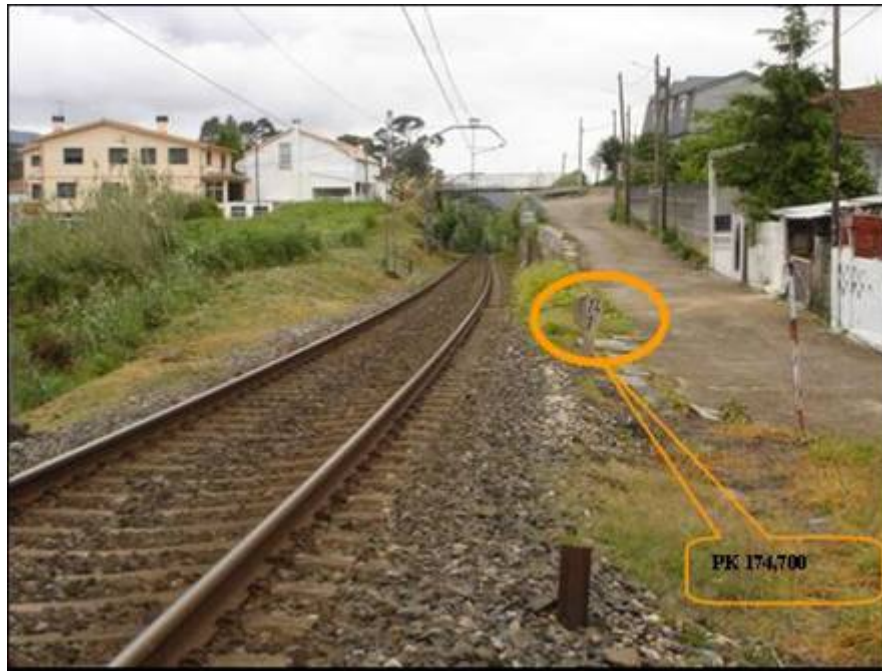
Aunque el lugar del accidente no es una zona habitual de paso y es de difícil acceso, metros más adelante, concretamente en el P.K. 175,700, en las que la carretera se encuentra a la misma cota de la vía no hay vallado alguno lo que permite un fácil acceso a los lugareños, que aunque disponen de una pasarela peatonal pueden cruzar la vía libremente.

Destinatario	Número	Recomendación
Adif	0012/09-1	Se recomienda estudiar la conveniencia de vallar la zona cercana al accidente.
