COMISIÓN DE
INVESTIGACIÓN DE
ACCIDENTES
FERROVIARIOS

*Investigación del accidente
nº 0028/2009 ocurrido el 22.06.2009*

Informe final

**INFORME FINAL
SOBRE EL ACCIDENTE FERROVIARIO Nº 0028/2009
OCURRIDO EL DÍA 22.06.2009
EN EL PASO A NIVEL DE INFESTO (ASTURIAS)**

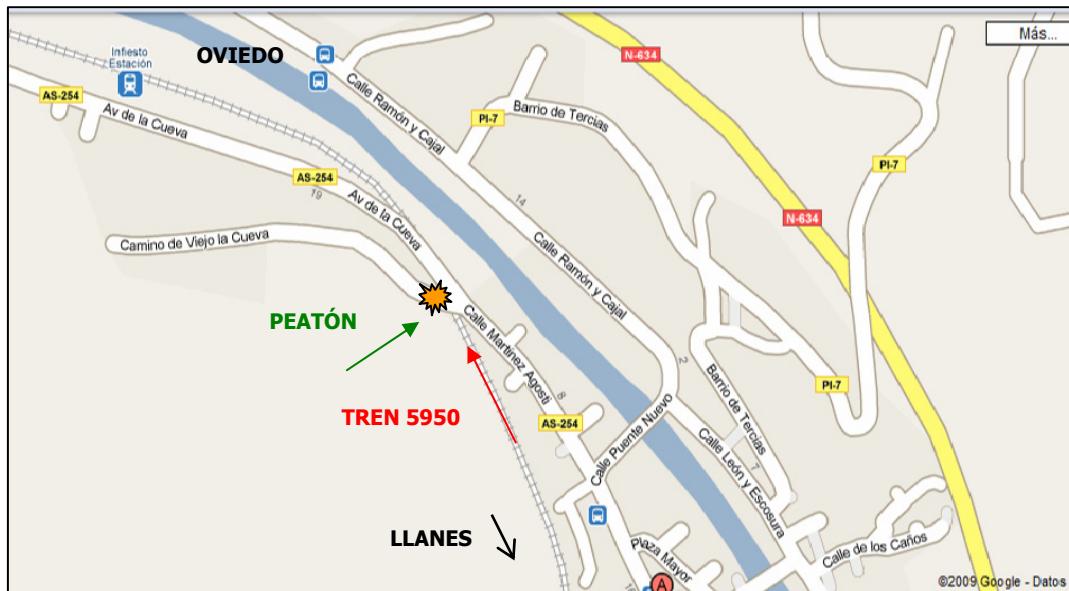
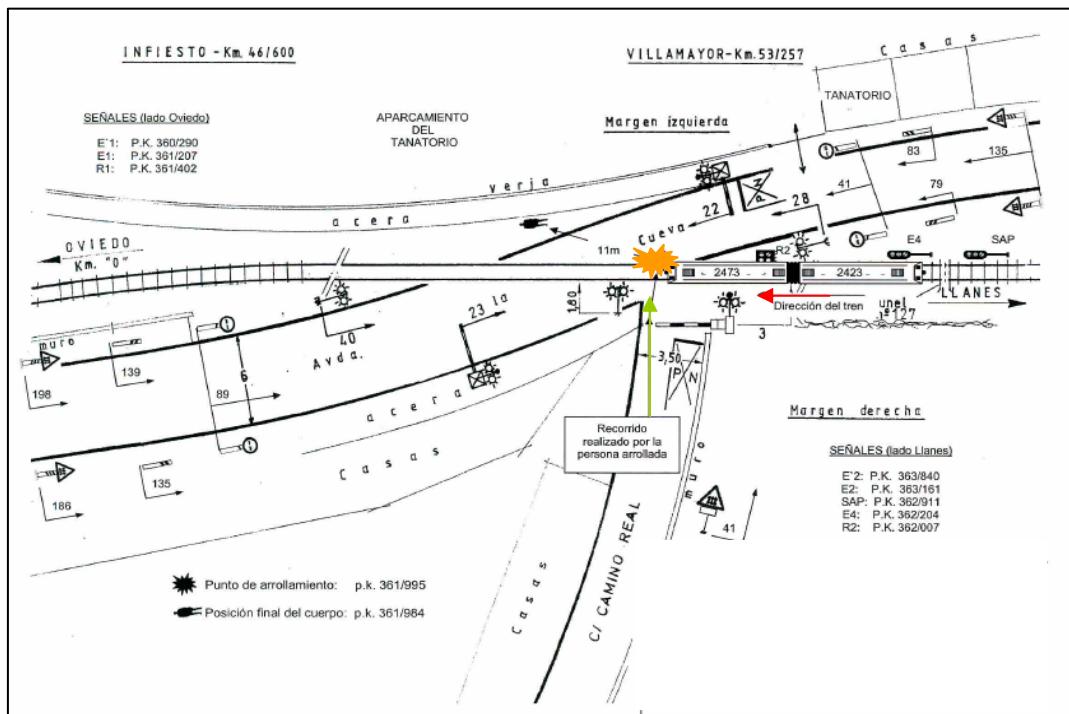
**Croquis del lugar del accidente**

El tren de viajeros de 5950, procedente de Llanes y con destino a Oviedo, arrolla a un hombre que cruza por el paso a nivel de clase C, situado dentro de la estación de Infiesto (lado Santander). La víctima cruzaba la vía de izquierda a derecha en el sentido de la marcha del tren.

El maquinista, al observar a un peatón sorteando la barrera de la parte izquierda (calle Camino Real) de la vía con intención de cruzar, hace uso del silbato y actúa sobre el freno de emergencia sin poder evitar el arrollamiento. La persona muere en el acto como consecuencia del impacto y sale despedida hacia la parte derecha de vía quedando fuera del gálibo de la misma.

En el momento del arrollamiento las barreras estaban bajadas y la sonería y los indicadores luminosos se encontraban activos.

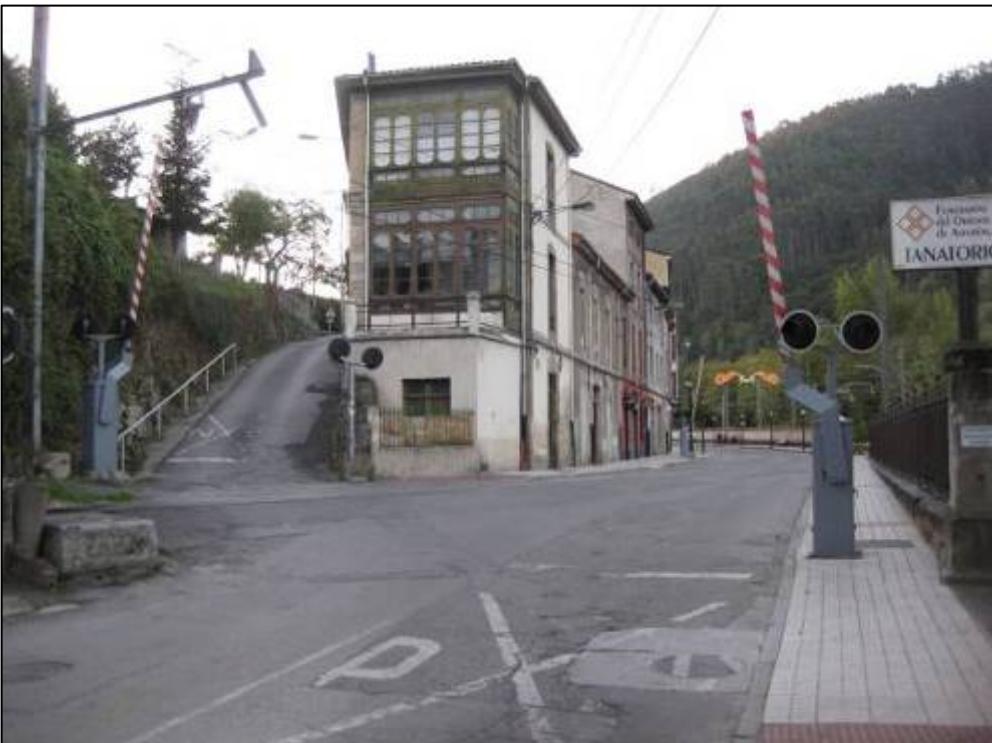
Se encuentra dentro de la estación de Infiesto y dentro del término municipal del mismo nombre.

Está dotado de semibarreras enclavadas y señales acústicas y luminosas.

El pavimento es de asfalto, en la carretera AS-254 que atraviesa el paso y en la calle Camino Real que desemboca en el paso.

La velocidad máxima permitida es de 60 km/h.
