COMISIÓN DE INVESTIGACIÓN
DE ACCIDENTES FERROVIARIOS

*Investigación del incidente
nº 0050/2009 ocurrido el 24.09.2009*

INFORME FINAL SOBRE
EL INCIDENTE FERROVIARIO Nº 0050/2009
OCURRIDO EL DÍA 24.09.2009
EN EL APEADERO DE CAZOÑA (CANTABRIA)

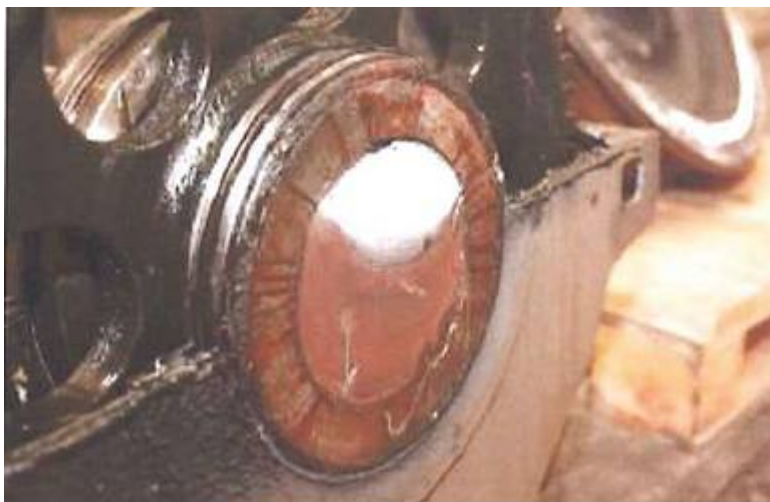
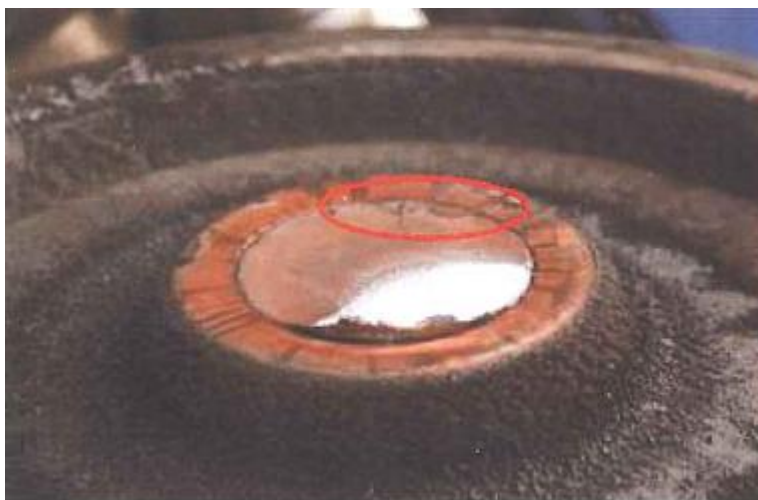
Tras desmontar en el taller de Santander el eje roto, decalando las ruedas y la corona, se localizaron dos entallas en una superficie del eje con marcas de cordones de soldadura. Estas entallas coinciden con el plano de fisuración y pudieron ocasionar la fisura que origina la rotura posterior de la mangueta del eje.

En el momento previo a la rotura el eje, éste estaba unido por un tercio (1/3) de su superficie y se presupone que la fisura tenía ya algún tiempo, dado el estado de oxidación del resto de la superficie (2/3).

Rotura de mangueta (fuente: informe de Feve)

| Destinatario | Número | Recomendaciones |
|---|---|--|
| FEVE | 50/09-1 | Establecer un sistema para asegurar la adecuada trazabilidad de las operaciones realizadas a los ejes. |
| FEVE | 50/09-2 | Incluir, en el tipo de intervención que sea más factible de los establecidos en el plan de mantenimiento de cada una de las series de material, una inspección por ultrasonidos que permita la localización de fisuras. Seguimiento de resultados. |
| FEVE | 50/09-3 | Establecer unas Instrucciones de Control de calidad en los procesos de calado de los ejes. |

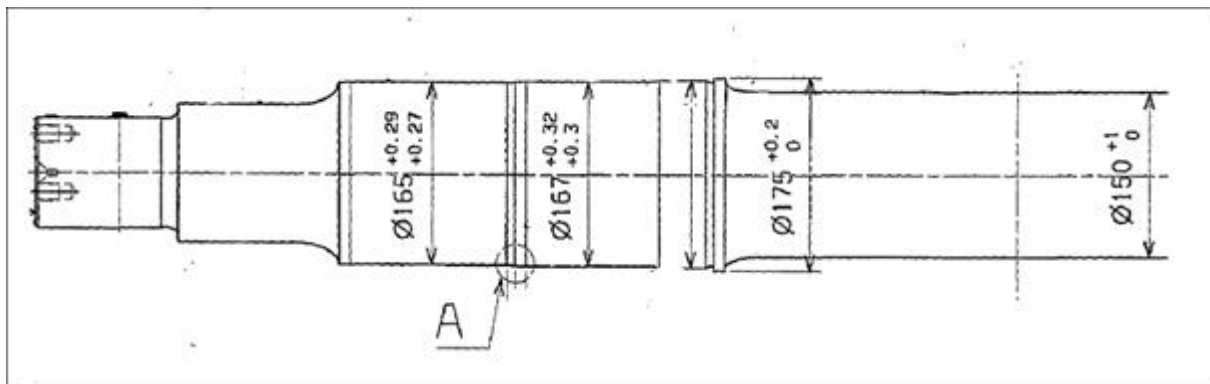
La posición de la rotura del eje es la señalada por la sección A (cara interior de la rueda), que coincide con la zona de acuerdo entre el diámetro 165 mm., donde va calada la rueda, y el diámetro 167 mm., donde va calada la corona.
