COMISIÓN DE
INVESTIGACIÓN DE
ACCIDENTES
FERROVIARIOS

*Investigación del accidente
nº 0054/2008 ocurrido el 24.10.2008*

INFORME FINAL SOBRE LA INVESTIGACIÓN
DEL ACCIDENTE FERROVIARIO Nº 0054/2008
OCURRIDO EL DÍA 24.10.2008
EN LA ESTACIÓN DE MONCÓFAR

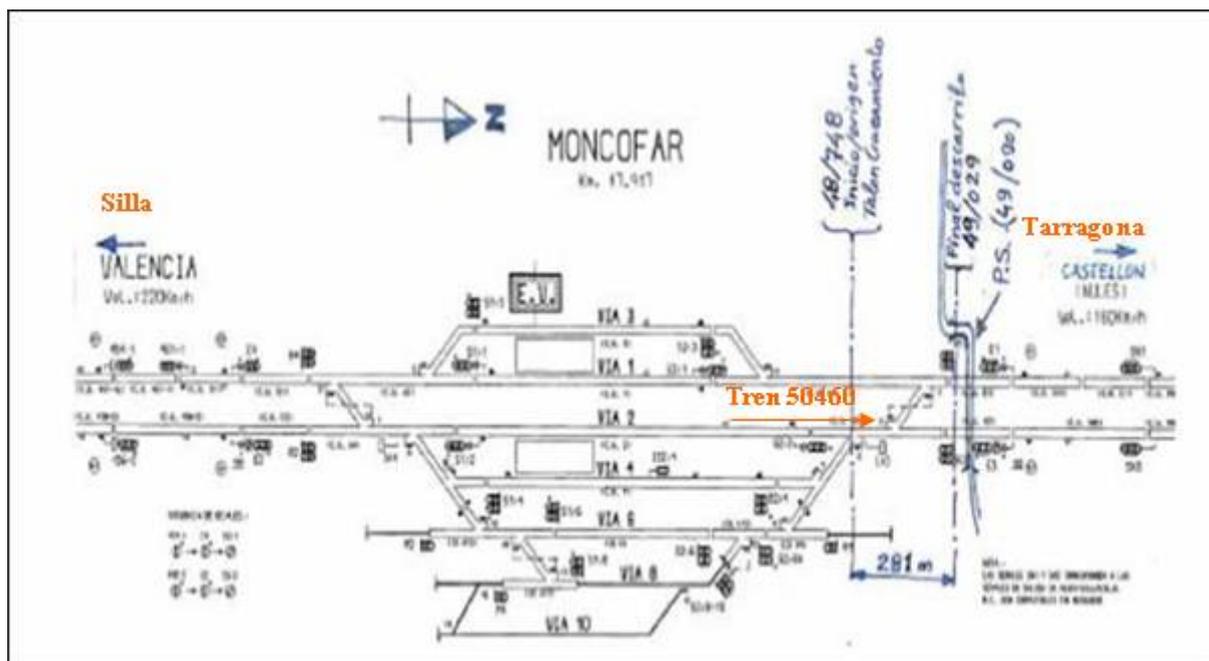
Croquis del lugar del accidente

El día 24 de octubre, a las 6:28 horas, el tren de mercancías 50460, de la empresa ferroviaria Renfe Operadora, procedente de Silla y con destino Tarragona, a la salida de la estación de Moncófar (vía 2), a la altura del cambio de aguja, descarrila hacia la izquierda, en el sentido de su marcha, interceptando las dos vías generales. Tras el accidente, la locomotora y los tres primeros vagones quedan volcados y en muy mal estado; los vagones cuatro y cinco quedan semivolcados y descarrilados y el vagón seis queda descarrilado.

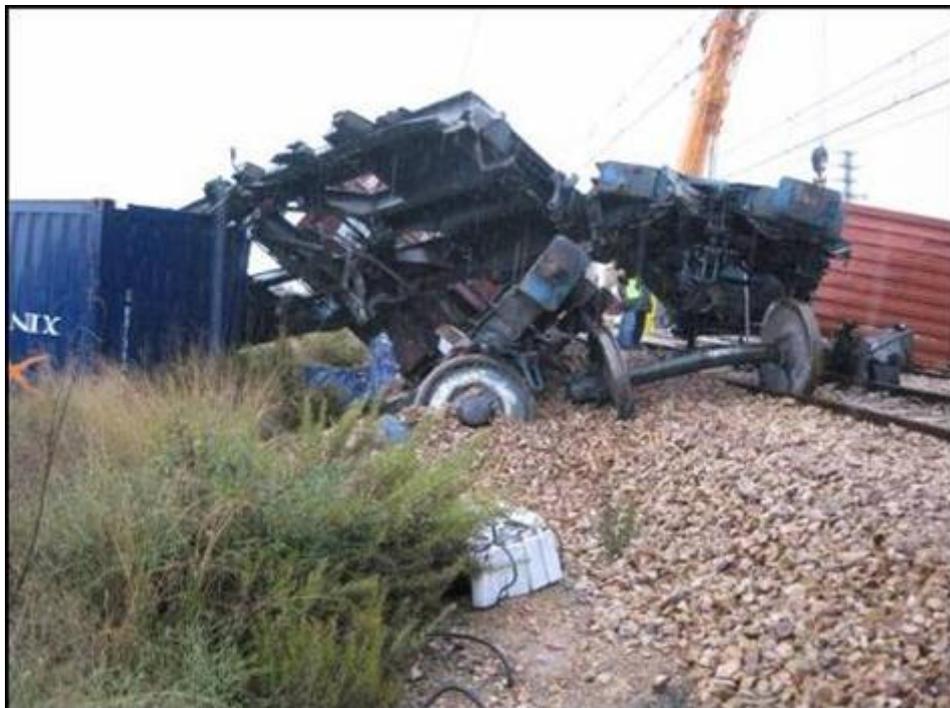
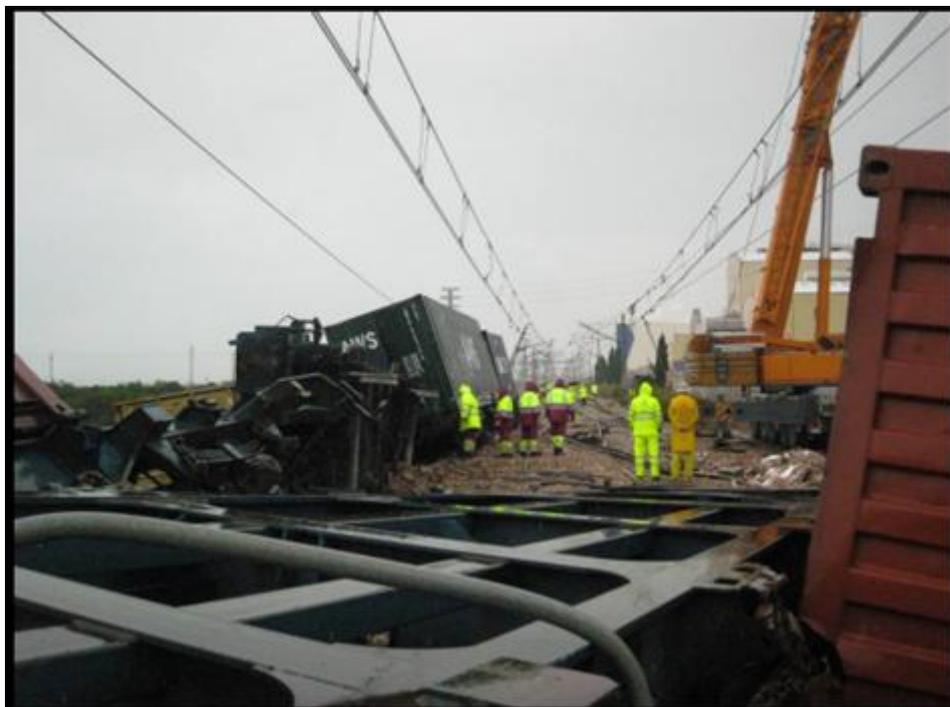
Material motor. La locomotora 269268 queda volcada y con daños considerables.

Material remolcado. Daños considerables en los 6 primeros vagones y su cargamento (contenedores con azulejos cerámicos). Los 3 primeros vagones quedan volcados y descarrilados, el cuarto y el quinto quedan descarrilados y semivolcados y el 6º vagón queda descarrilado.

Infraestructura. El cambio de agujas y la catenaria quedan destrozados. Tres columnas de electrificación dobladas y destrozadas y 100 metros de catenaria desprendida y rota. El trayecto entre Almenara y Nules, en el que se encuentra la estación de Moncófar, queda sin tensión. Los motores de los desvíos 1 y 3 son arrancados y el cambio número 5 queda dañado.
