COMISIÓN DE
INVESTIGACIÓN DE
ACCIDENTES
FERROVIARIOS

Informe final

**INFORME FINAL SOBRE
EL INCIDENTE FERROVIARIO Nº 0032/2009
OCURRIDO EL DÍA 26.06.2009
EN LA ESTACIÓN DE HUMANES (MADRID)**

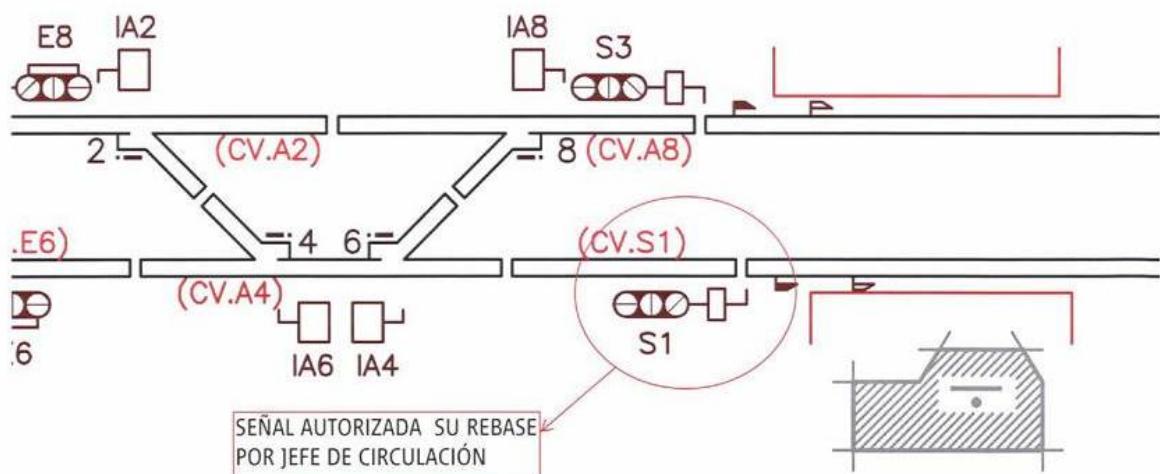
Croquis detallado del lugar del incidente:

Seguidamente, la jefa de circulación procede a dar entrada al tren LU110, proveniente de Laguna y con destino Humanes, detenido ante la señal E6 de la misma vía 1 y con esta orden mueve la aguja 4 a normal, estableciéndose de este modo un itinerario incompatible con la de circulación del tren HU171.

El maquinista del tren HU171, al acercarse a la aguja 4, observa que no estaba bien dispuesta; por lo que efectúa parada inmediata, poniéndose en comunicación con la jefa de circulación.
