COMISIÓN DE INVESTIGACIÓN  
DE ACCIDENTES FERROVIARIOS

*Informe final*

INFORME FINAL SOBRE  
EL ACCIDENTE FERROVIARIO Nº 0050/2011  
OCURRIDO EL DÍA 27.10.2011  
EN LA ESTACIÓN DE ASTILLERO (CANTABRIA)

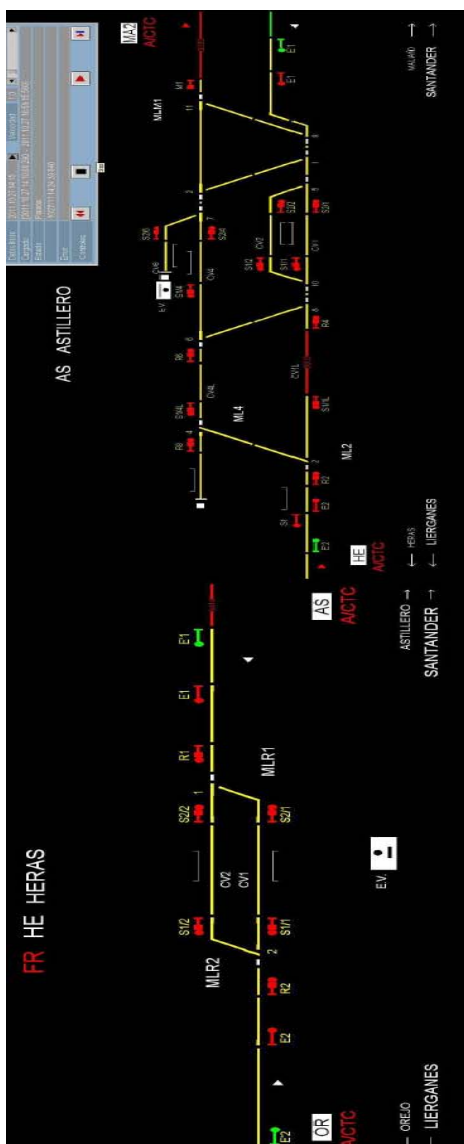
- A las 14:24:22 h el tren 6803 ha iniciado la marcha y supera la señal S1/1, ocupando el circuito CV1L, con la señal siguiente S1/1L cerrada. Por su parte, el tren 6414 se encuentra en plena vía entre las estaciones de Heras y Astillero.

14:24:39 horas. Tren 6414, en plena vía, Heras-Astillero. Tren 6803, en el cv 1L de Astillero (Fuente: Fefe).

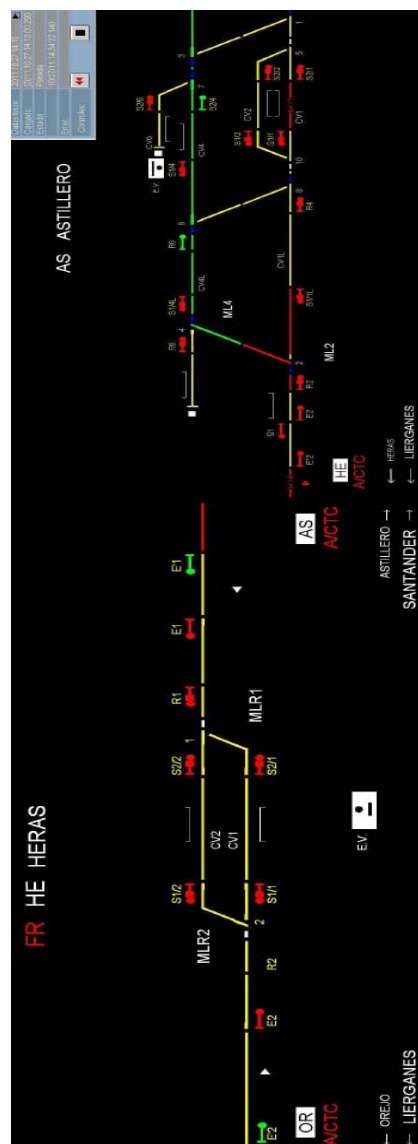
- A las 14:25:32 h el tren 6803 ha descarrilado en la aguja 2 y el tren 6414 continúa entre Heras y Astillero.
- A las 14:34:22 h continúa descarrilado en la aguja 2 de Astillero, y el tren 6414 se sitúa antes de la señal de avanzada E 2 (de la de entrada E2) de esta estación, encontrándose cerrada.

14:34:22 horas. Tren 6414, en plena vía, Heras-Astillero, antes de la señal E2. Tren 6803 descarrilado en A2 de Astillero. ( Fuente Fefe)
