COMISIÓN DE INVESTIGACIÓN
DE ACCIDENTES FERROVIARIOS

*Investigación del accidente
nº 0018/2011 ocurrido el 28.04.2011*

Informe final

INFORME FINAL SOBRE
EL ACCIDENTE FERROVIARIO Nº 0018/2011
OCURRIDO EL DÍA 28.04.2011
EN EL APEADERO DE EL CLOT-ARAGÓ (BARCELONA)

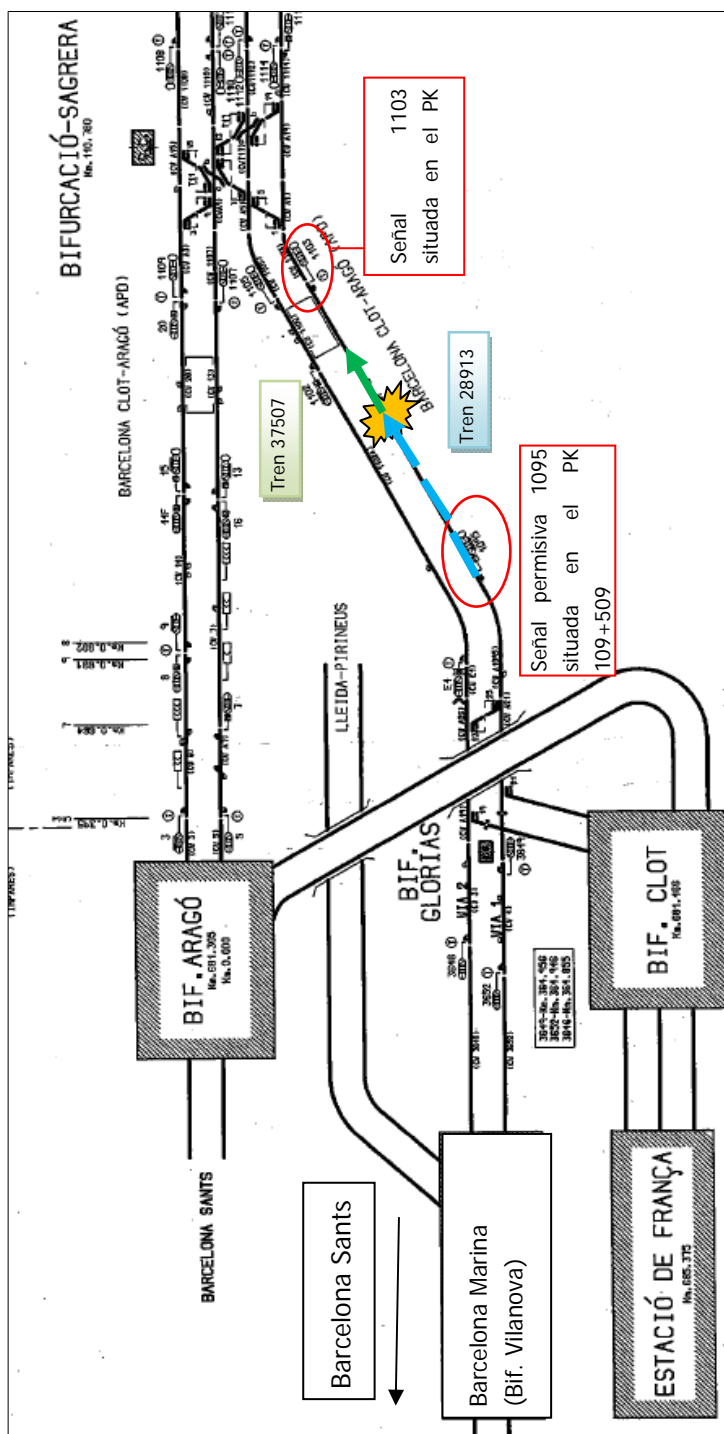
Croquis:

Seguidamente, cambia el aspecto de la señal 1103 pasando a anuncio de parada, y el tren 37507 reinicia la marcha y, tras recorrer 15 metros y cuando circulaba a 10 km/h, es alcanzado por cola por el tren 28913 a la velocidad de 21 Km/h.

La colisión produce el descarrilamiento del segundo bogie del coche de cabeza y del primer bogie del coche intermedio del tren 28913. Queda empotrado con el tren 37507.

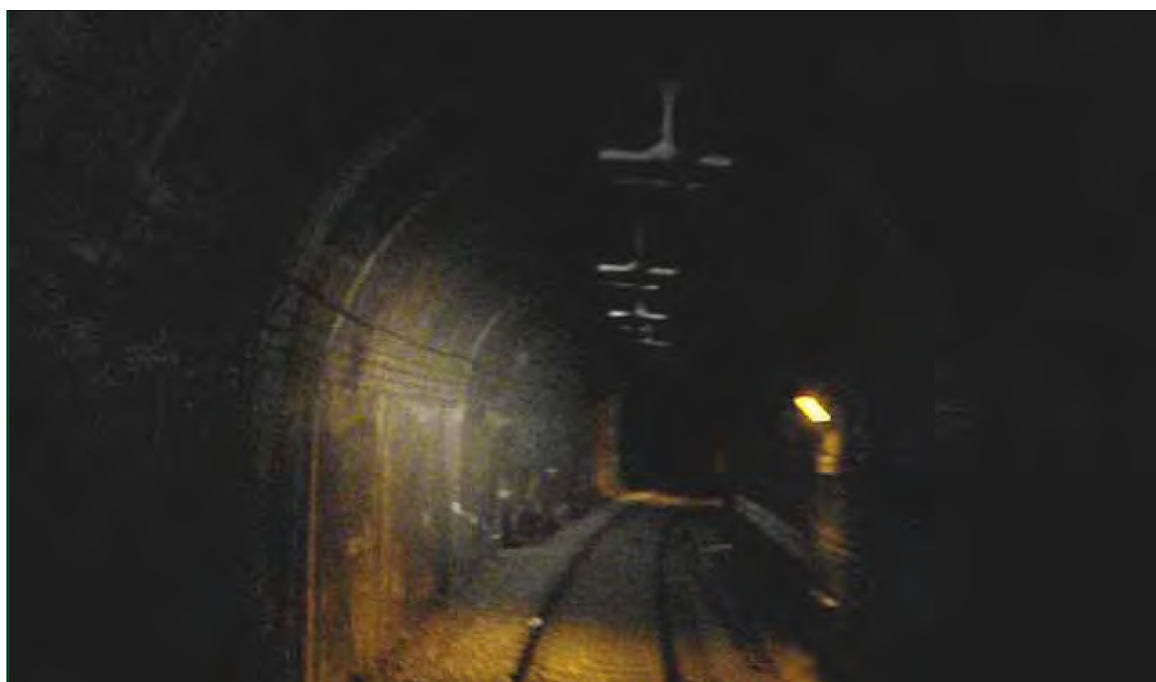
La limitada anchura del túnel junto al perfil curvo de la vía y la iluminación artificial del mismo hacen que la visibilidad en las proximidades del lugar del accidente sea limitada.

Vista del interior del túnel hacia el apeadero de El Clot-Aragó (fuente Adif).
