COMISIÓN DE INVESTIGACIÓN
DE ACCIDENTES FERROVIARIOS

*Investigación del accidente
nº 0024/2011 ocurrido el 30.05.2011*

INFORME FINAL SOBRE
EL ACCIDENTE FERROVIARIO Nº 0024/2011
OCURRIDO EL DÍA 30.05.2011
EN LA ESTACIÓN DE CALATAYUD (ZARAGOZA)

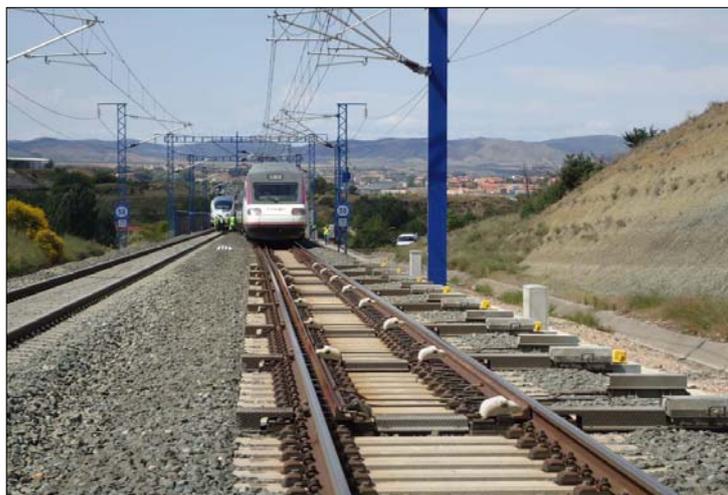
Agujas del cambio S1 CAL 2, con su posición a vía desviada. (Fuente: Renfe Operadora)

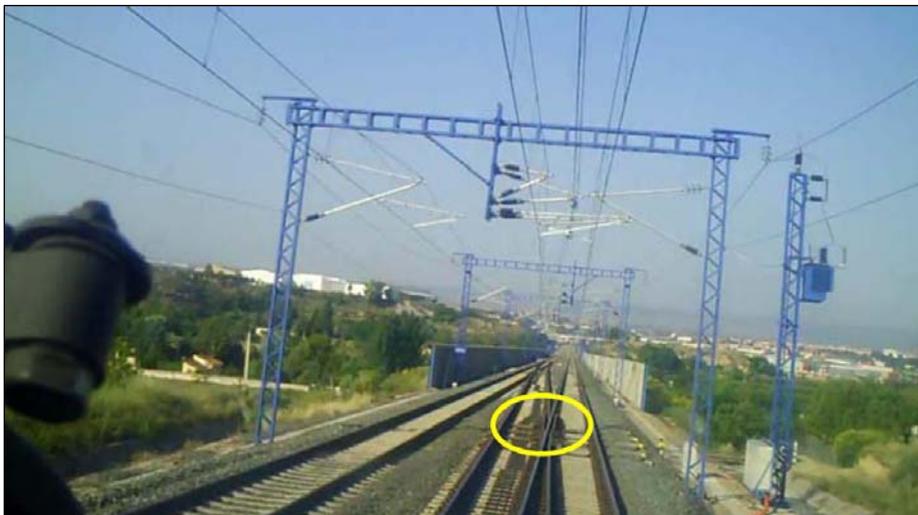
Desvío S1 CAL 2, zona del corazón. (Fuente: Renfe Operadora)

Infraestructura: resultaron dañados elementos del desvío S1 CAL 2 en la zona del corazón.

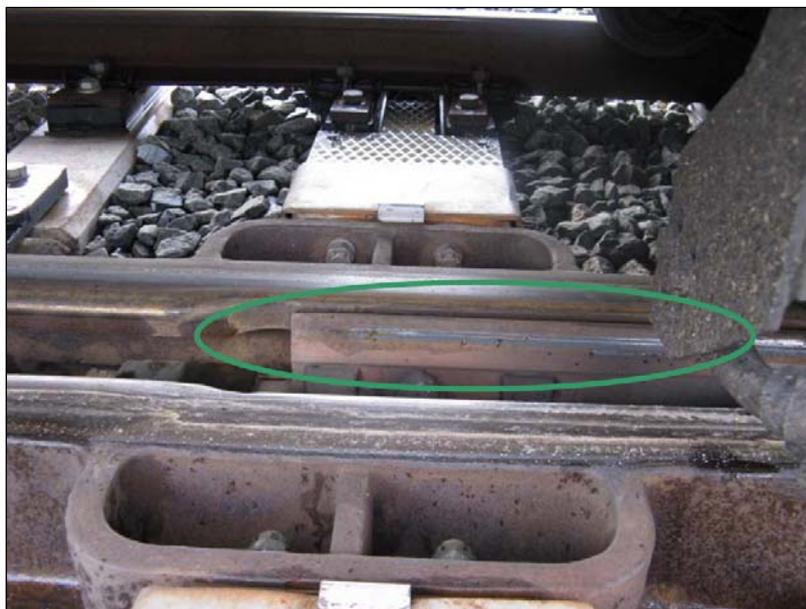
Corazón cambio S1 CAL 2 entreabierto. (Fuente: Renfe Operadora)

Se verifica el incorrecto funcionamiento de la infraestructura, por fallo en el funcionamiento del motor 1 del corazón del desvío S1 CAL2, motivado por causas mecánicas.

El accidente tuvo su origen en un fallo técnico de las instalaciones, al no funcionar adecuadamente el desvío S1 CAL 2.

Destinatario final	Número	Recomendación
Dirección General de Ferrocarriles (DGF)	24/11-1	Establecer pautas de actuación claras y lógicas para el personal de circulación y conducción, en los casos de rebases de señal con orden de comprobación de los aparatos de vía, adaptando la normativa a las nuevas tecnologías (alta velocidad).
Dirección General de Ferrocarriles (DGF)	24/11-2	Analizar la viabilidad de reforzar los contenidos de los programas de formación para la obtención del título de conducción en lo referente a los conocimientos técnicos sobre aparatos de vía de alta velocidad y especialmente de los desvíos.

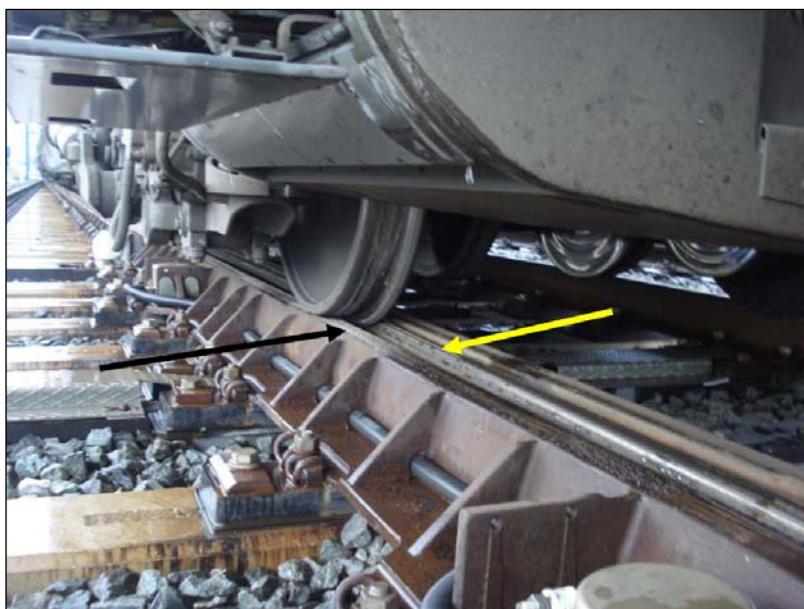
Descarrila el primer coche del tren en el sentido de la marcha. Los dos primeros ejes descarrilan de ambas ruedas, los ejes tercero y cuarto descarrilan de las ruedas de la izquierda, quedando las dos ruedas derechas apoyadas sobre la pata de liebre del corazón del desvío S1 CAL 2.

Rueda lado derecho tren 8476 siguiendo itinerario de vía directa (flecha negra), en vez de vía desviada (flecha amarilla). (Fuente: Renfe Operadora)
