COMISIÓN DE INVESTIGACIÓN  
DE ACCIDENTES FERROVIARIOS

*Investigación del accidente  
nº 0069/2009 ocurrido el 30.12.2009*

*Informe final*

INFORME FINAL SOBRE  
EL ACCIDENTE FERROVIARIO Nº 0069/2009  
OCURRIDO EL DÍA 30.12.2009  
EN LA ESTACIÓN DE FUENMAYOR (LA RIOJA)

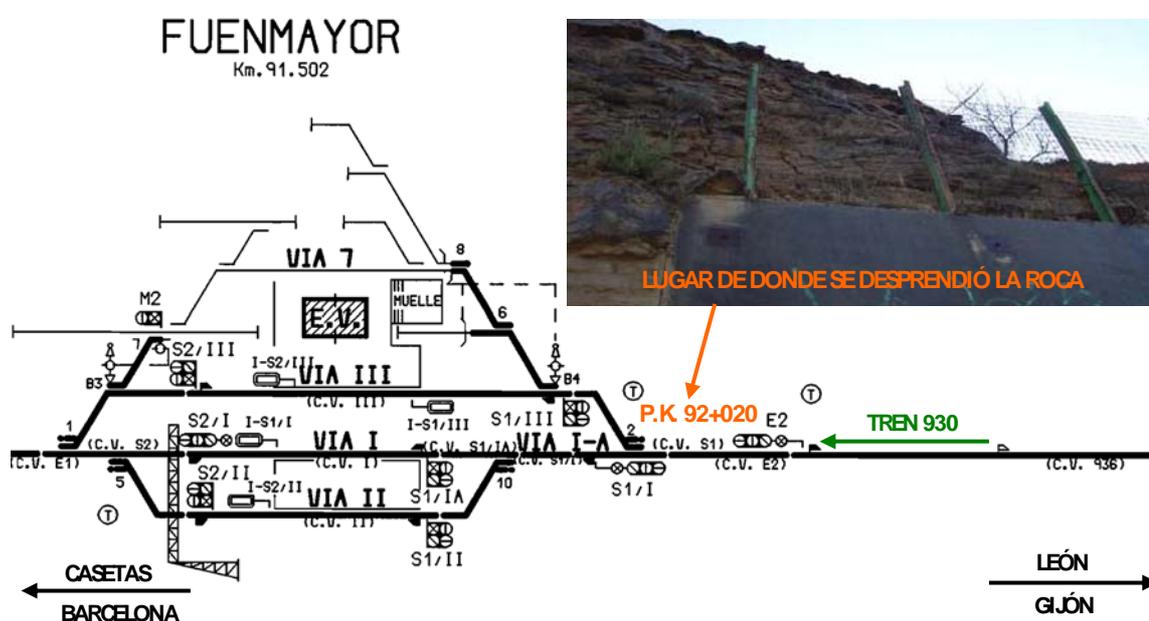
Croquis del lugar del accidente

El día 30 de diciembre de 2009, a las 03:08 horas, el tren de viajeros de larga distancia 930 de la empresa ferroviaria Renfe Operadora, procedente de Gijón y destino Barcelona, saliendo de una curva, a la entrada de la estación de Fuenmayor, se encuentra con una roca en la caja de la vía (P.K. 92+020). El maquinista, con una visibilidad de unos 50 metros hacia la roca, acciona el freno de emergencia, sin poder evitar la colisión y el posterior descarrilamiento de la locomotora y los cuatro primeros coches de la composición.
