*Investigación del incidente  
nº 0064/2012 ocurrido el 08.10.2012*

*Informe final*

INFORME FINAL SOBRE  
EL INCIDENTE FERROVIARIO Nº 0064/2012  
OCURRIDO EL DÍA 08.10.2012  
ENTRE LAS ESTACIONES VILLANUEVA DE GÁLLEGO Y ZUERA (ZARAGOZA)

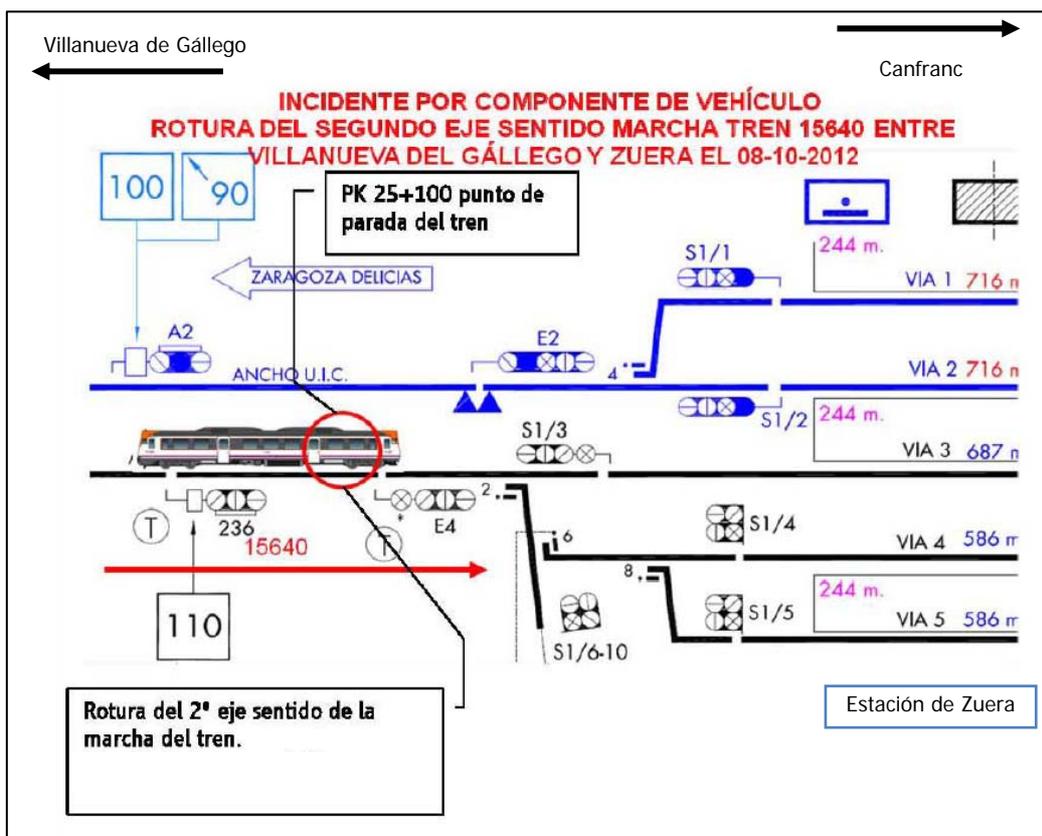
Croquis: (Fuente Renfe Operadora)

El maquinista informa al CTC y procede a reconocer el tren, observando que las ruedas del segundo eje del primer bogie según el sentido de la marcha, se apoyaban de forma inclinada sobre el carril, al estar roto el cuerpo del eje.

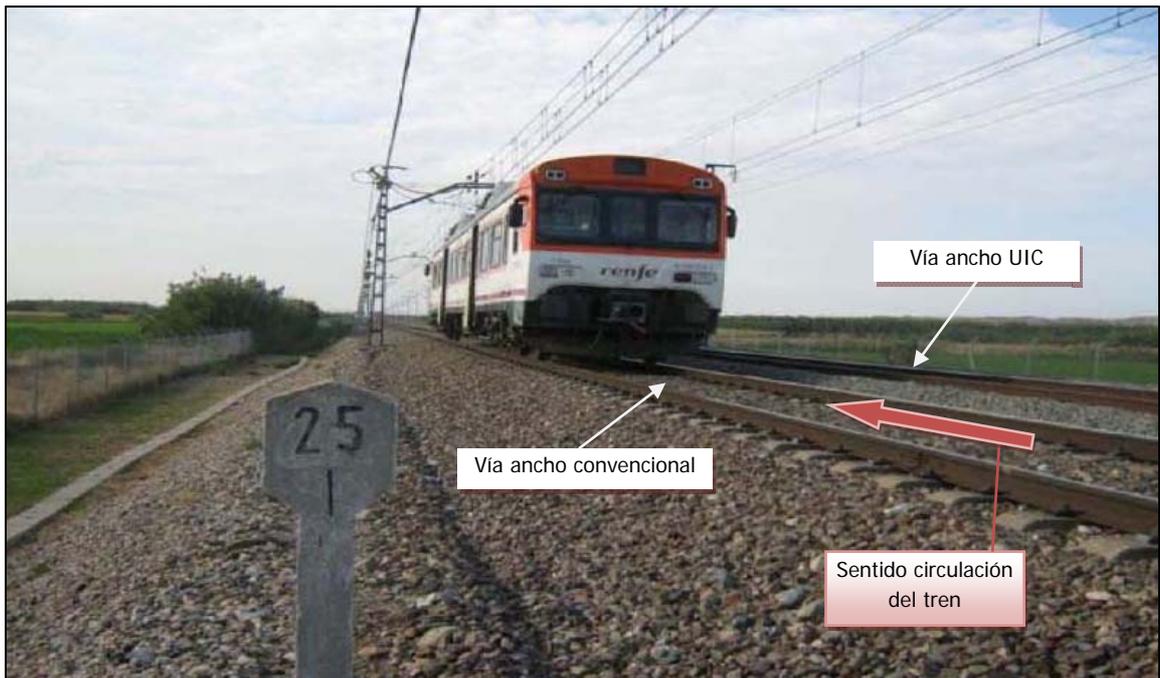
Tren 15640 detenido en el punto de la incidencia. (Fuente Adif)

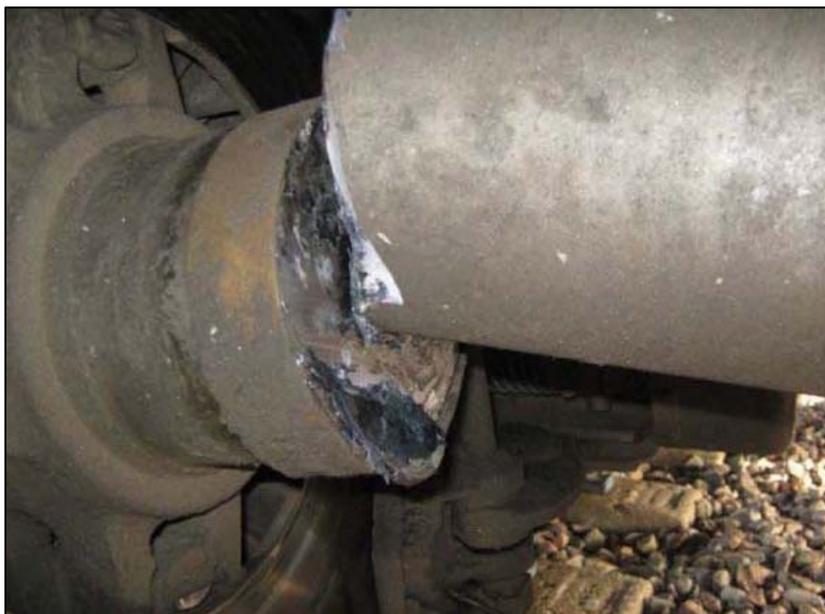
El eje roto del automotor 596018, con numeración 593001548, es un eje motor montado en la tercera posición según el criterio de ordenamiento del material, y que correspondía al 2º eje en el sentido de la marcha del tren 15640. Sufrió una rotura total, lo que provocó el golpe que notó el maquinista y el roce de sus ruedas con el bastidor del bogie provocaron las chispas que éste vio.

*Vista de la rotura del eje. (Fuente Adif)*

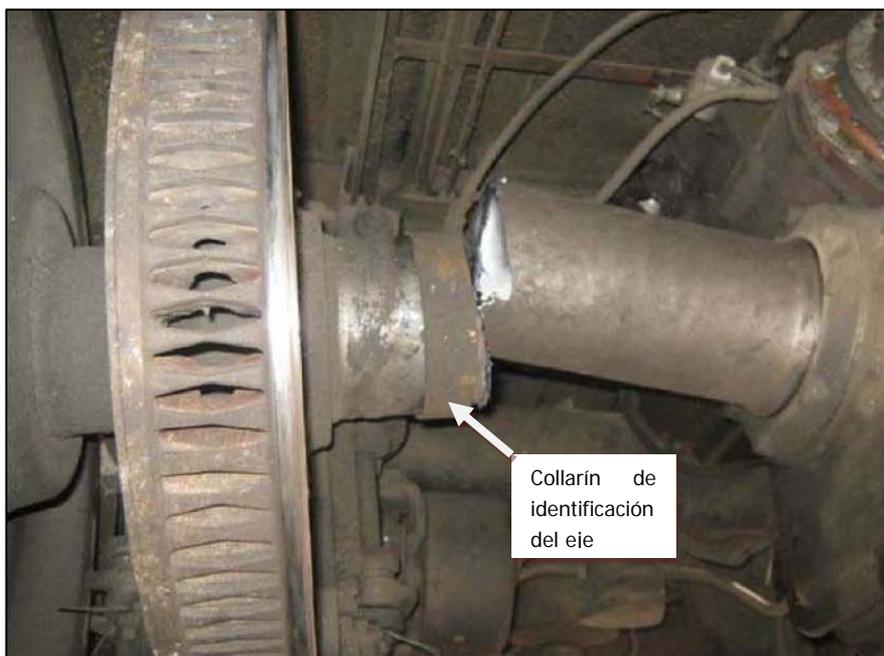
*Eje fracturado, previo al desmontaje. (Fuente Renfe Operadora)*

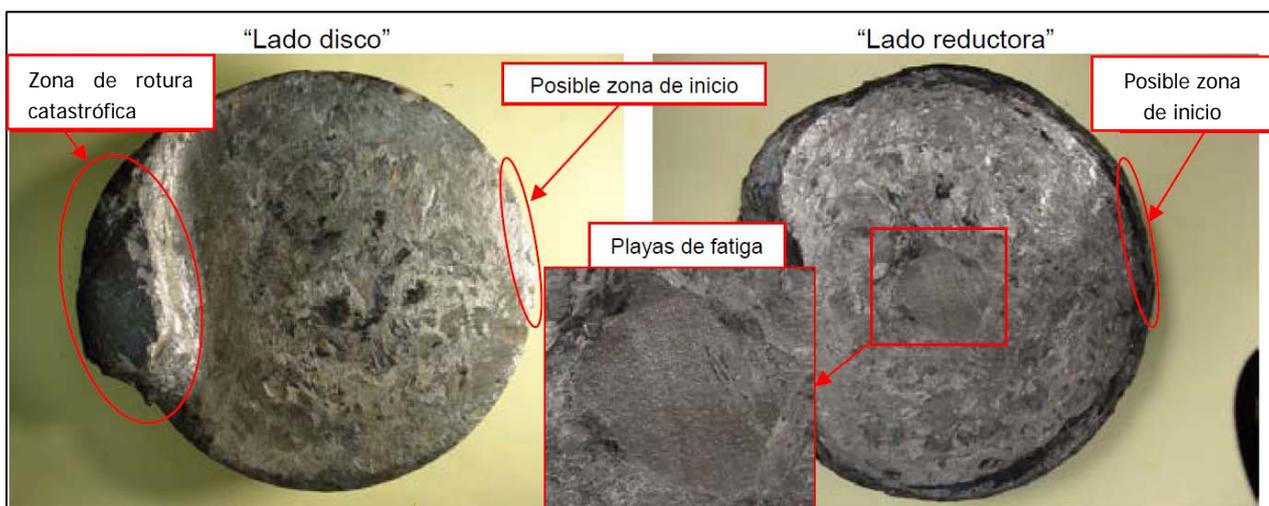
Como conclusión de todos los ensayos el informe revela que la rotura del eje se ha producido a partir de una fisura que ha progresado en servicio por mecanismos de fatiga. La fractura final o rotura catastrófica del eje se produce una vez que la fisura ha progresado aproximadamente a lo largo de un 80% de la sección del mismo.

Este hecho permite eliminar el sobreesfuerzo como causa posible de fallo del eje. De los ensayos realizados sobre el material del eje se obtiene que la rotura no puede relacionarse con propiedades inadecuadas del acero utilizado en su fabricación.

*Superficie de fractura del eje – a destacar la presencia de una pequeña área de superficie de fractura no dañada por el accidente (en zona central), donde se puede apreciar la existencia de playas de fatiga y su orientación. Teniendo en cuenta la orientación de estas playas así como la zona en la que se produce la rotura catastrófica del eje, puede estimarse la zona de inicio en la que se ha debido producir la rotura. (Fuente CAF).*

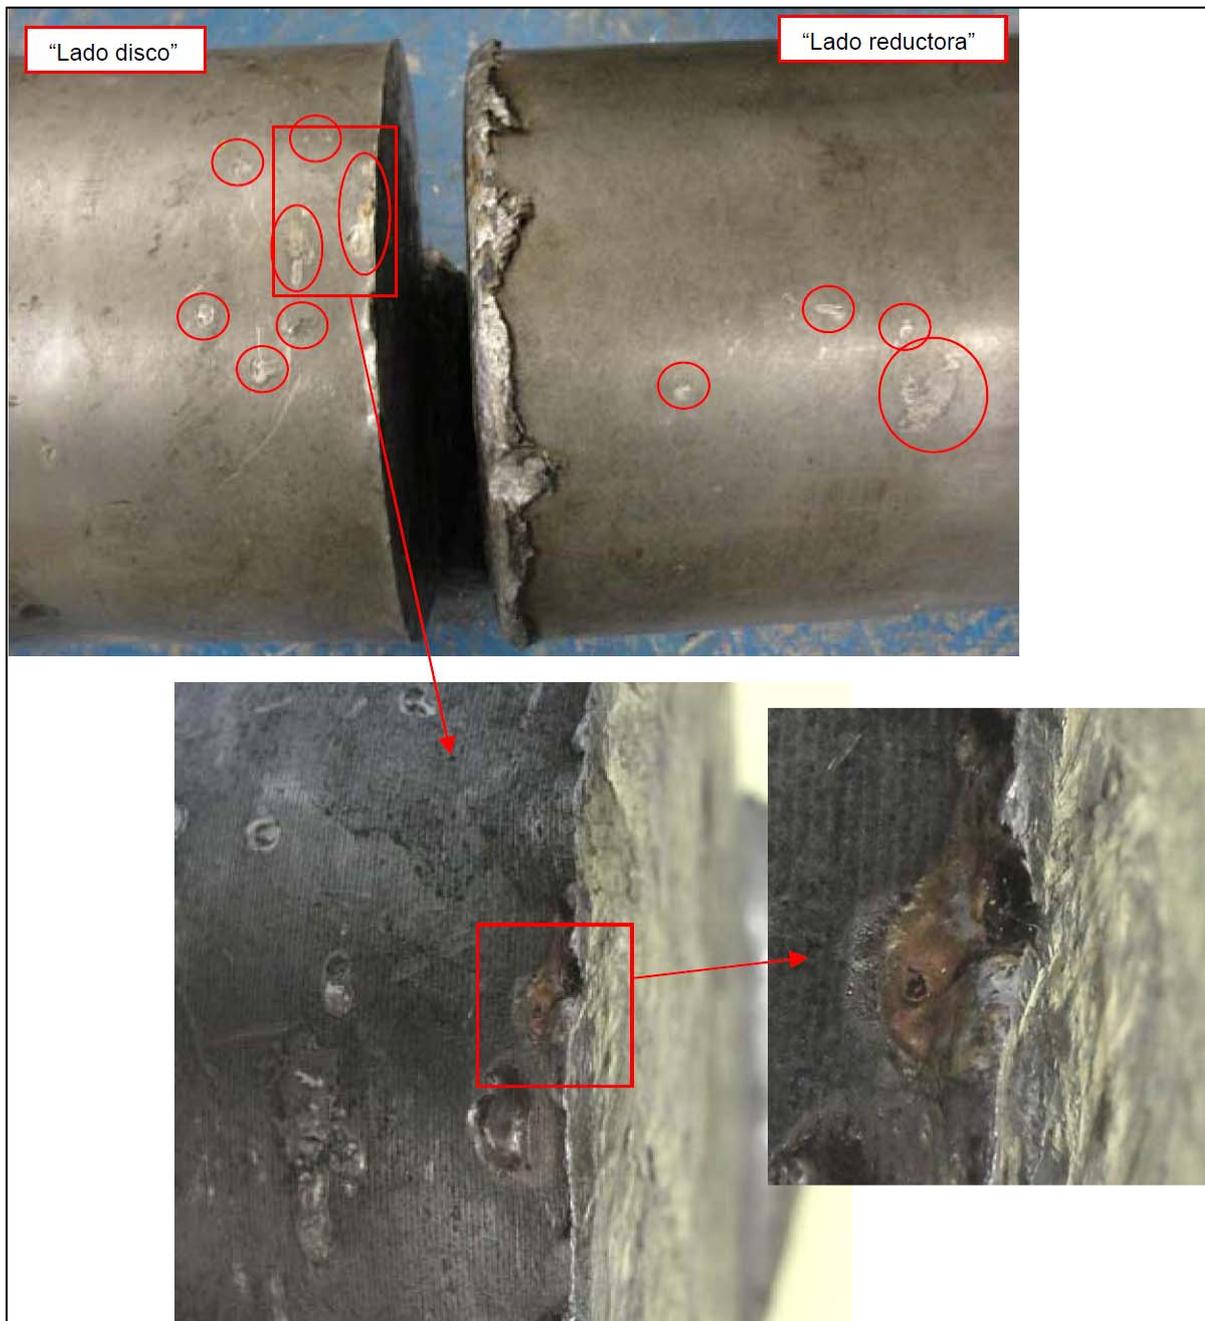
La zona de la fisura inicial muestra signos de exposición del material a altas temperaturas (incluso de fusión del mismo) así como materiales ajenos al eje adheridos a la superficie (cobre o alguna de sus aleaciones). El análisis metalográfico realizado avala estas observaciones.

La hipótesis más plausible es que el eje hubiera estado en contacto con algún elemento con corriente eléctrica, produciéndose una serie de arcos eléctricos que provocaron una fusión localizada del eje, e incremento de la temperatura de esas zonas y sus adyacentes, provocando la

transformación del material y la fusión del cobre, quedando este material adherido a la superficie del eje.

Renfe Integria da como hipótesis más probable que, en algún momento (labores de mantenimiento del vehículo), el eje entrara circunstancialmente en contacto con un equipo de soldadura, en concreto durante la *acción de cebar* (calentar) el electrodo de la soldadura, aplicando éste sobre el cuerpo del eje.

Aspecto general (arriba) y detalle (abajo) de las marcas encontradas en la superficie del eje en las zonas próximas y adyacentes a la fractura. El aspecto de estas marcas es muy similar al que presentan procesos que implican la fusión de material (como por ejemplo los pasos de corriente por cebado de arco). Destacar la zona marcada de la imagen inferior, en la que se puede observar que el daño sufrido se encuentra justo en la superficie de fractura del eje. Esta zona podría haber sido el punto de inicio de la fisura que ha provocado la rotura del eje. A destacar también el color cobrizo en la oquedad de este daño. (Fuente CAF)

Se ha modificado el plan de mantenimiento de la serie 596, introduciendo la inspección por ultrasonidos con palpador recto en las intervenciones IM3 (intervención de mantenimiento nivel 3), que se realiza a los 240.000 km como límite máximo.

Se ha distribuido una ficha de recomendaciones específicas a los agentes soldadores que intervienen en las labores de mantenimiento y reparaciones de los vehículos, recomendándoles no utilizar ningún elemento (ejes, bobinas, motores, rodamientos, etc.), tanto si están colocados en el vehículo como si están fuera de él, para cebar el electrodo durante el proceso de soldadura.
