Ministero delle Infrastrutture e dei Trasporti
DIREZIONE GENERALE PER LE INVESTIGAZIONI FERROVIARIE E MARITTIME

Relazione di indagine sulla collisione tra il treno merci n.48748 di Mercitalia Rail e la locomotiva di manovra Diesel n. 145 1034 di R.F.I. nella stazione di Bivio d'Aurisina (linea Villa Opicina - Venezia) in data 02.03.2017

29 gennaio 2018

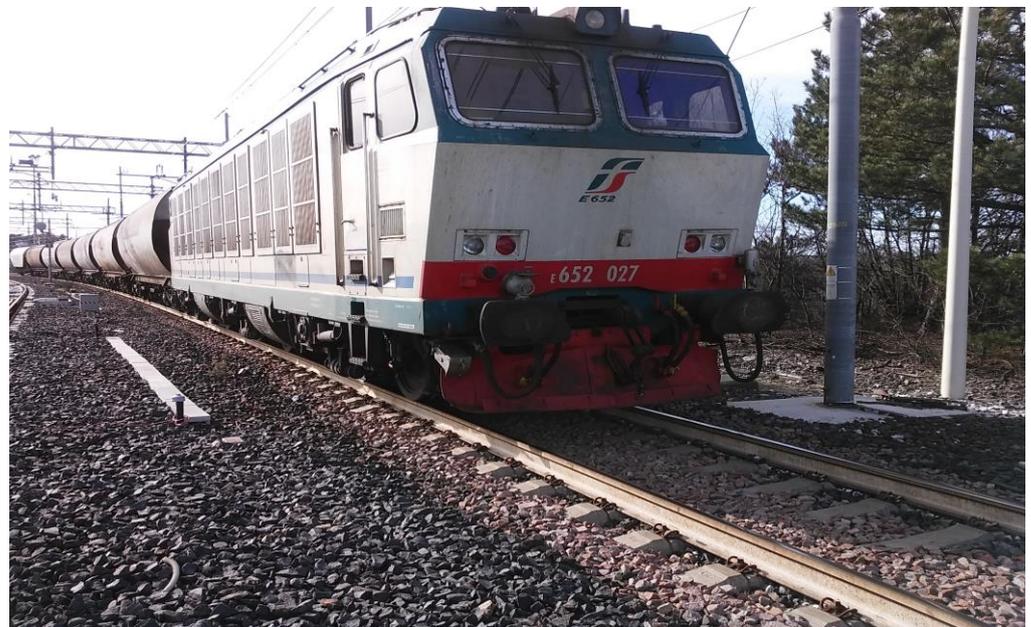
Foto n. 1: Posizione finale della parte anteriore del treno 48748

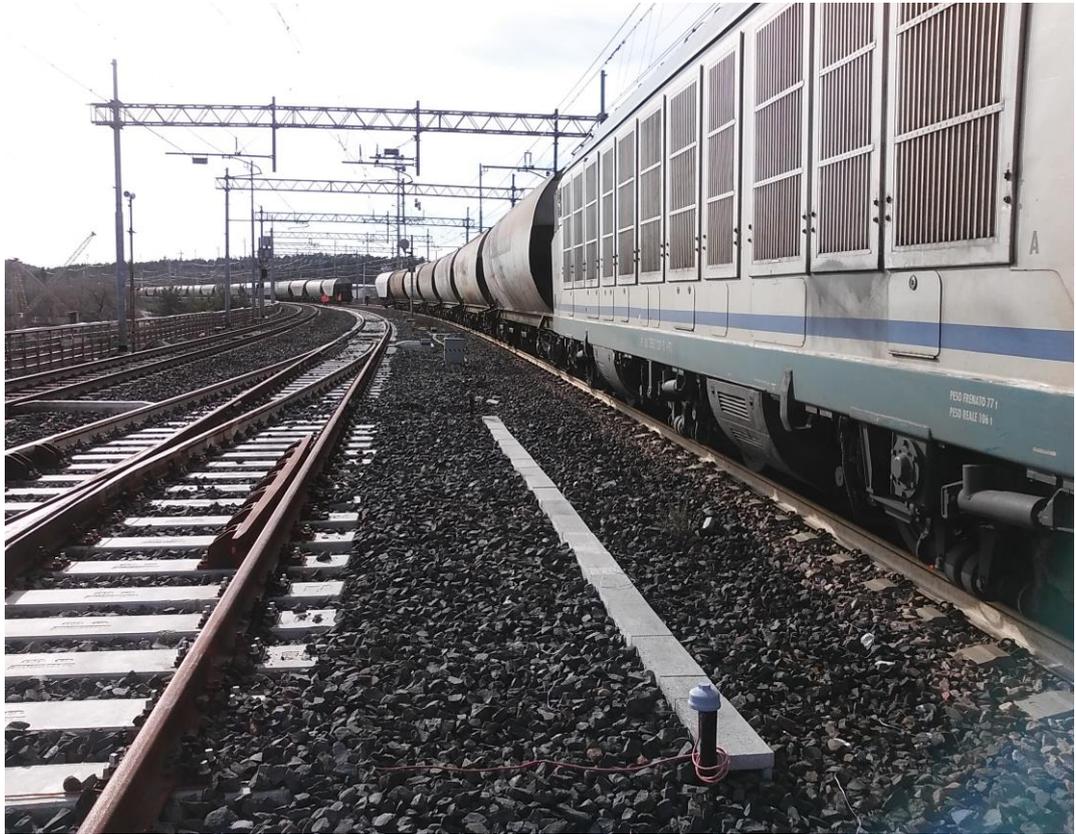
Foto n. 2 : Posizione finale del treno merci che risulta spezzato dopo il 7° carro dalla testa

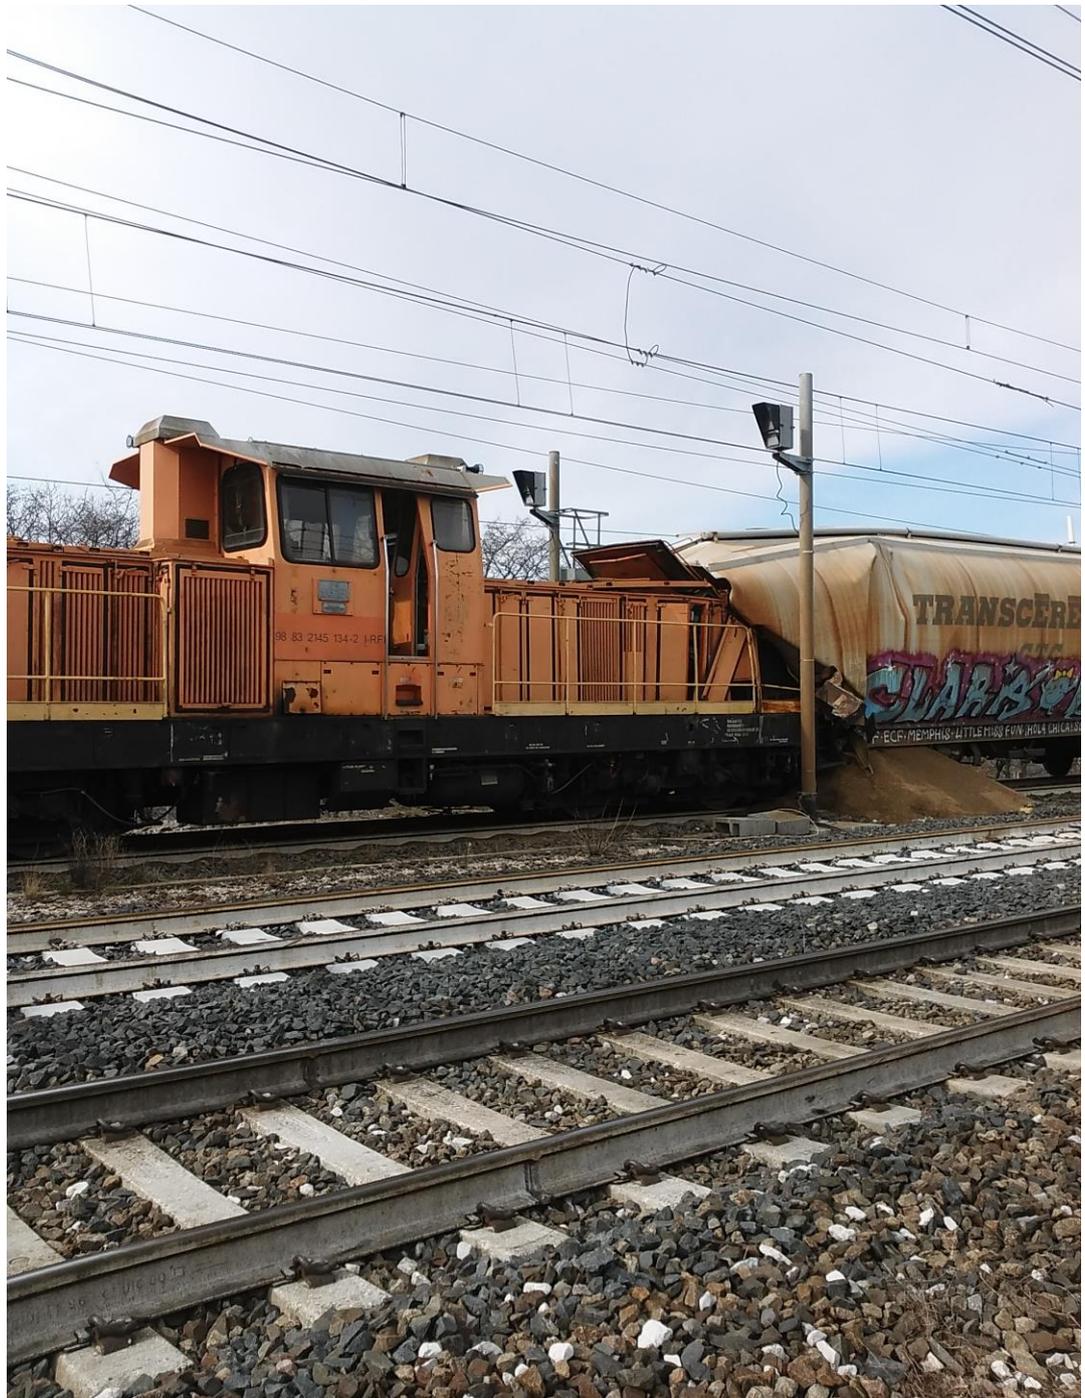
In coda al treno, la locomotiva D 145 1034 risultava impresenziata, con i motori termici spenti e con tutti gli assi sfrenati; essa si era incuneata nel veicolo di coda del treno, di tipo a tramoggia, sormontando i respingenti e procurando la rottura del corpo del rubinetto di testata e la porzione di condotta generale del freno relativa, dal lato dell'impatto, penetrando per circa alcuni metri nel corpo dello stesso veicolo, determinando lo sversamento di parte del carico sul binario, senza impegnare la sagoma limite del binario attiguo (foto nrr. 3-4-5).

Foto n. 3 : Posizione finale dei due convogli col locomotore penetrato nell'ultimo carro del treno merci e sversamento del materiale

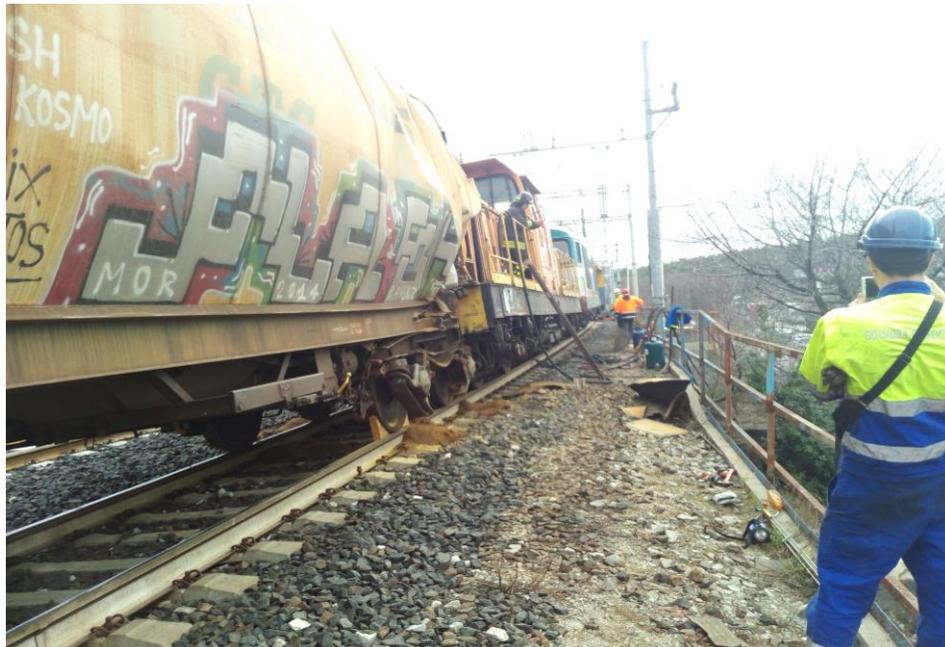
Foto n. 4 : Posizione finale dei rotabili a seguito della collisione (vista laterale)

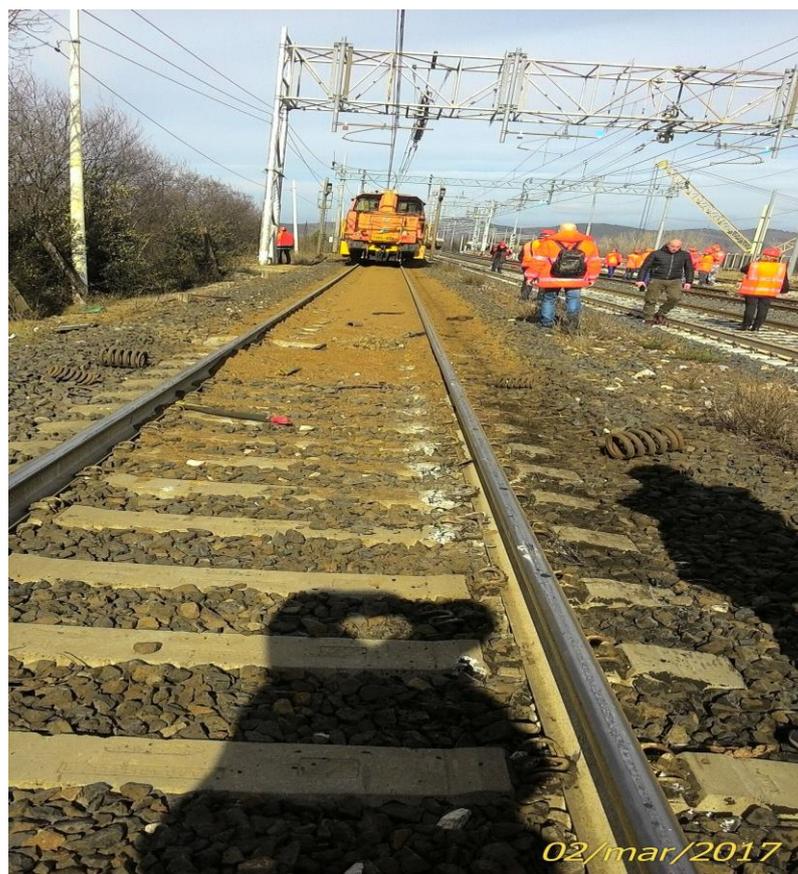
Foto n. 5 : Vista posteriore del locomotore e materiale sversato sul binario di corsa

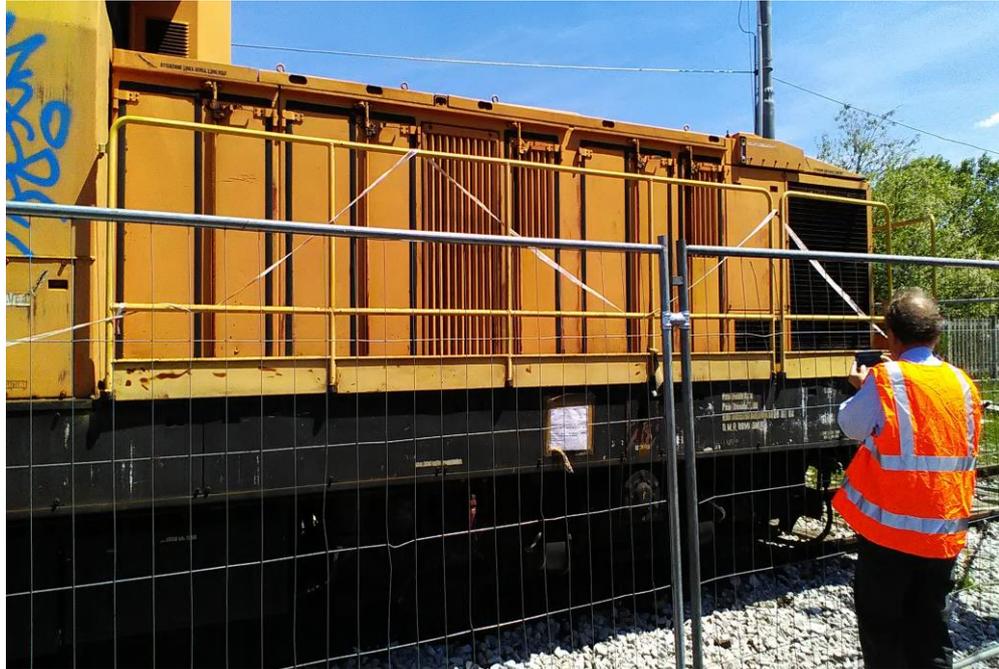
Foto n. 7 : Vista laterale sinistra (senso marcia) del locomotore transennato

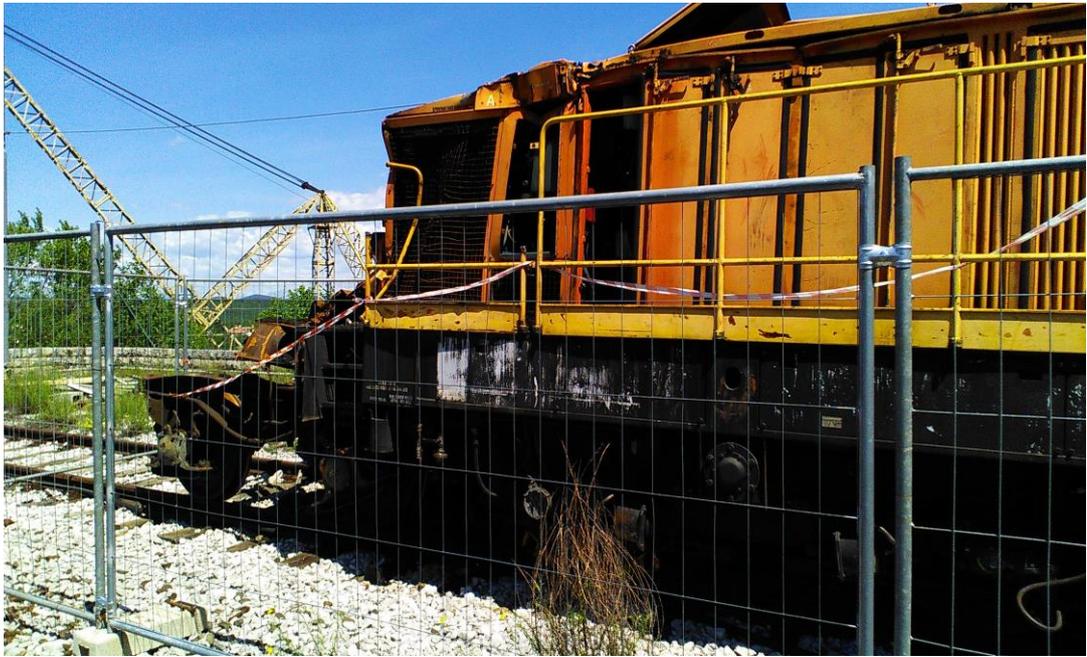
Foto n. 8 : Vista antero-laterale sinistra del locomotore transennato col particolare del carrello del carro merci incastrato anteriormente

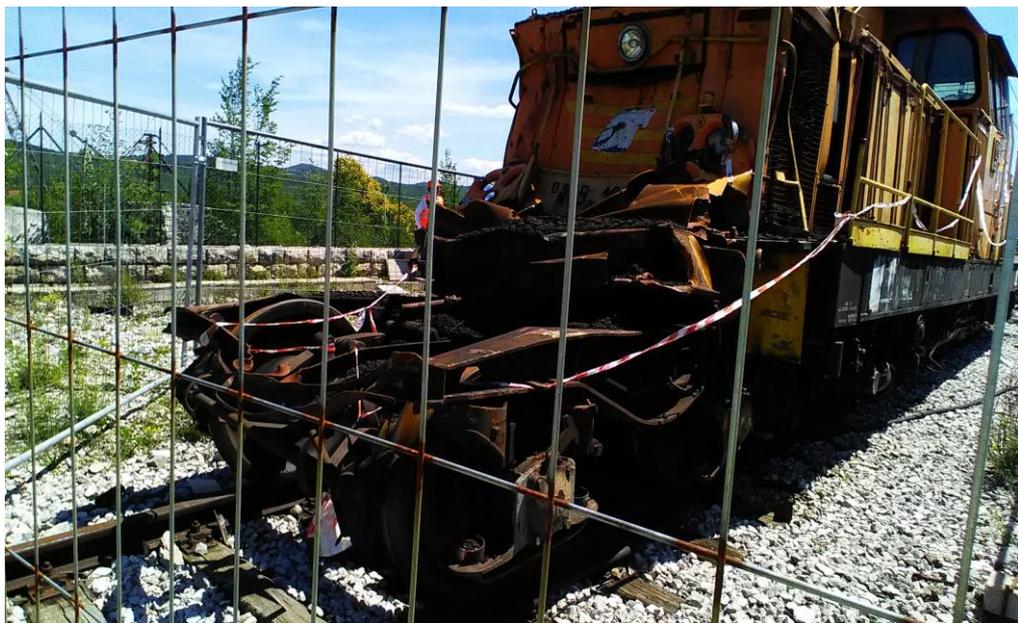
Foto n. 9 : Vista anteriore del locomotore transennato col particolare del carrello del carro merci incastrato anteriormente

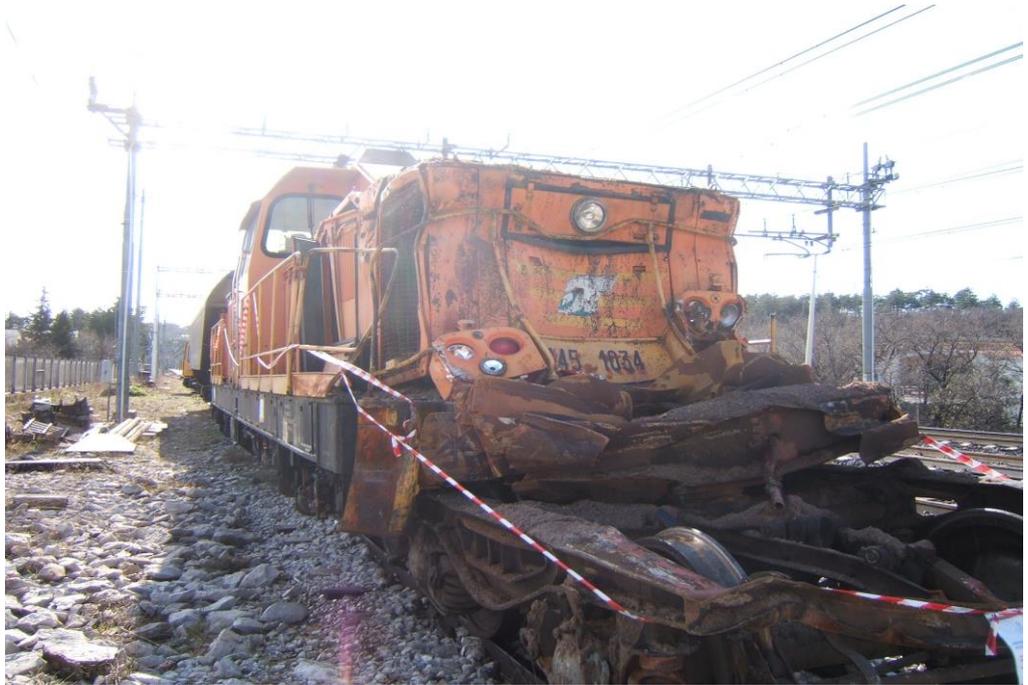
Foto n. 10 : Vista antero-laterale destra del locomotore transennato col particolare del carrello del carro merci incastrato anteriormente

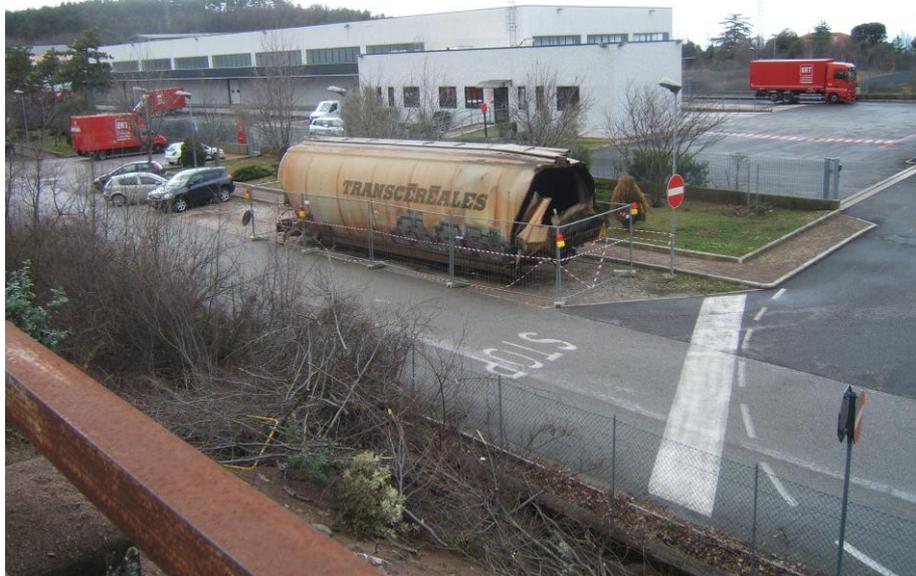
Foto n.11 : Penultimo carro del treno merci posizionato all'esterno della sede ferroviaria

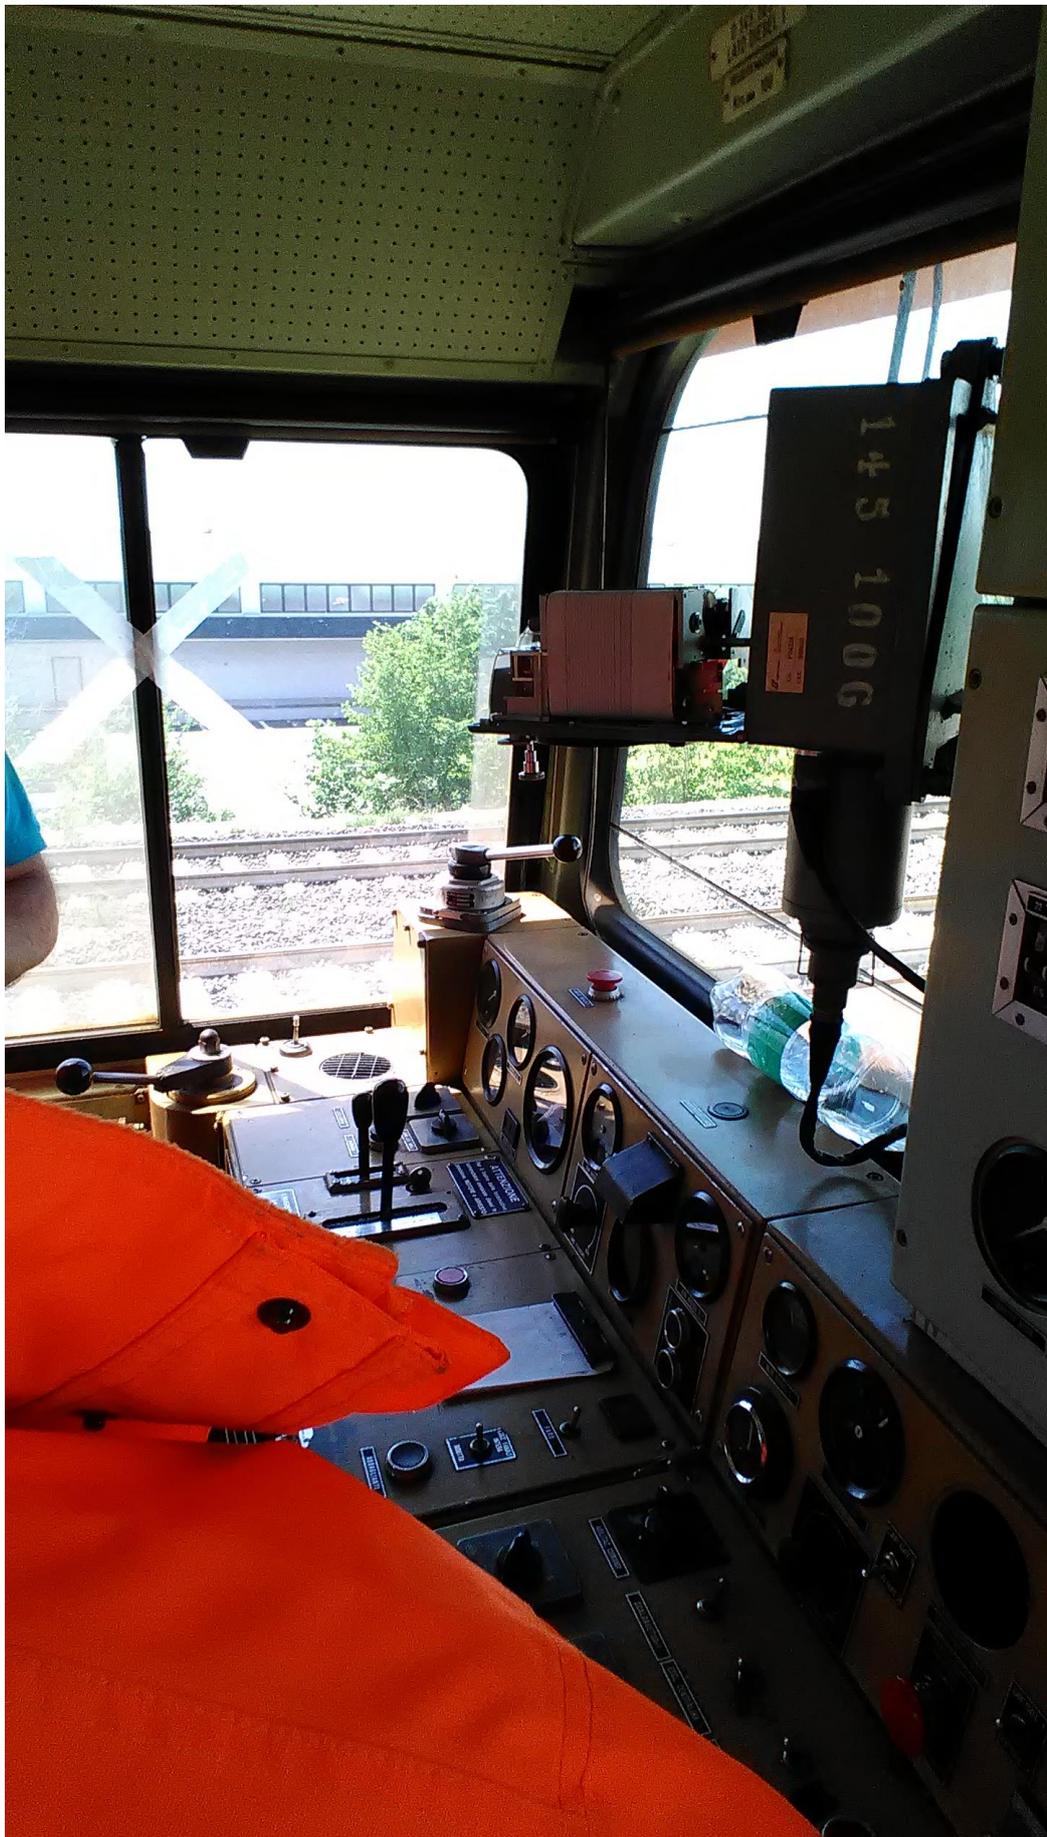
Foto n. 12 : Cabina di manovra del locomotore

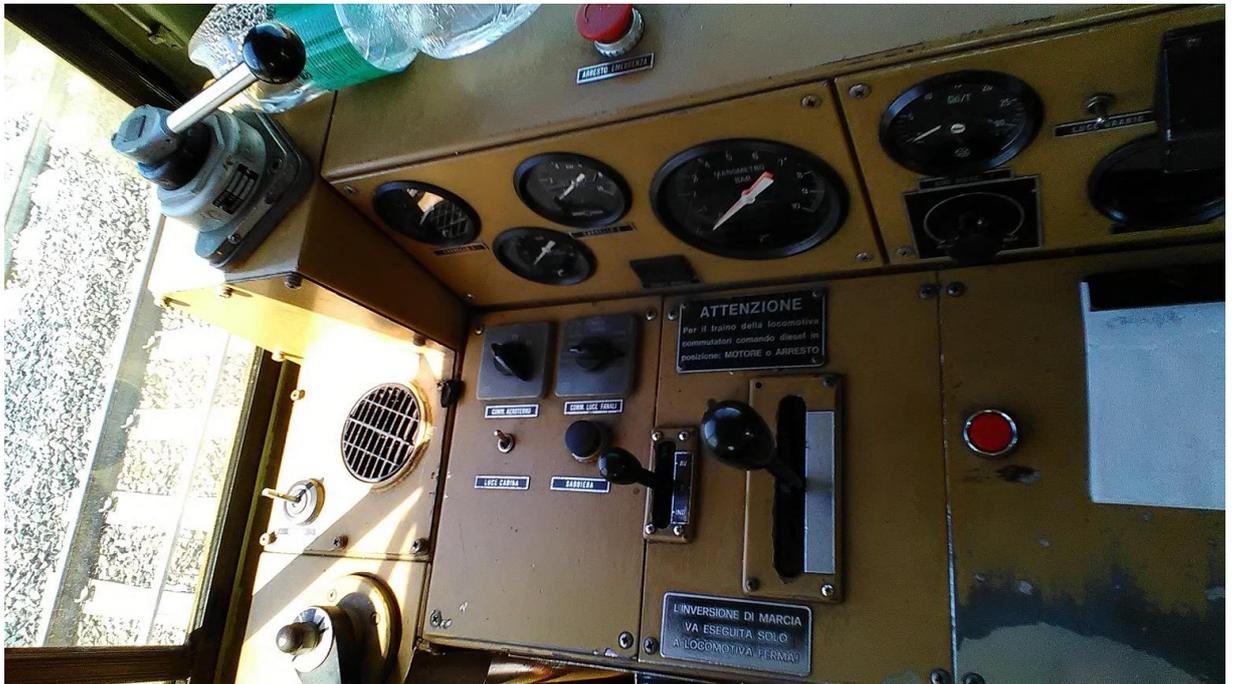
Foto n. 13 : Cabina di manovra del locomotore : particolare della posizione della leva del freno

- la leva del freno diretto si trovava approssimativamente a $\frac{3}{4}$ della sua rotazione;
- la leva di trazione era in posizione "zero";
- la leva direzione marcia era in posizione "zero";
- l'interruttore di abilitazione del banco era in posizione "disinserito";
- il rubinetto freno continuo era in posizione di "marcia";
- il rubinetto freno continuo di intercettazione era in posizione "aperta";
- la zona tachigrafica cartacea risultava mancante perchè sequestrata dalla Polfer.

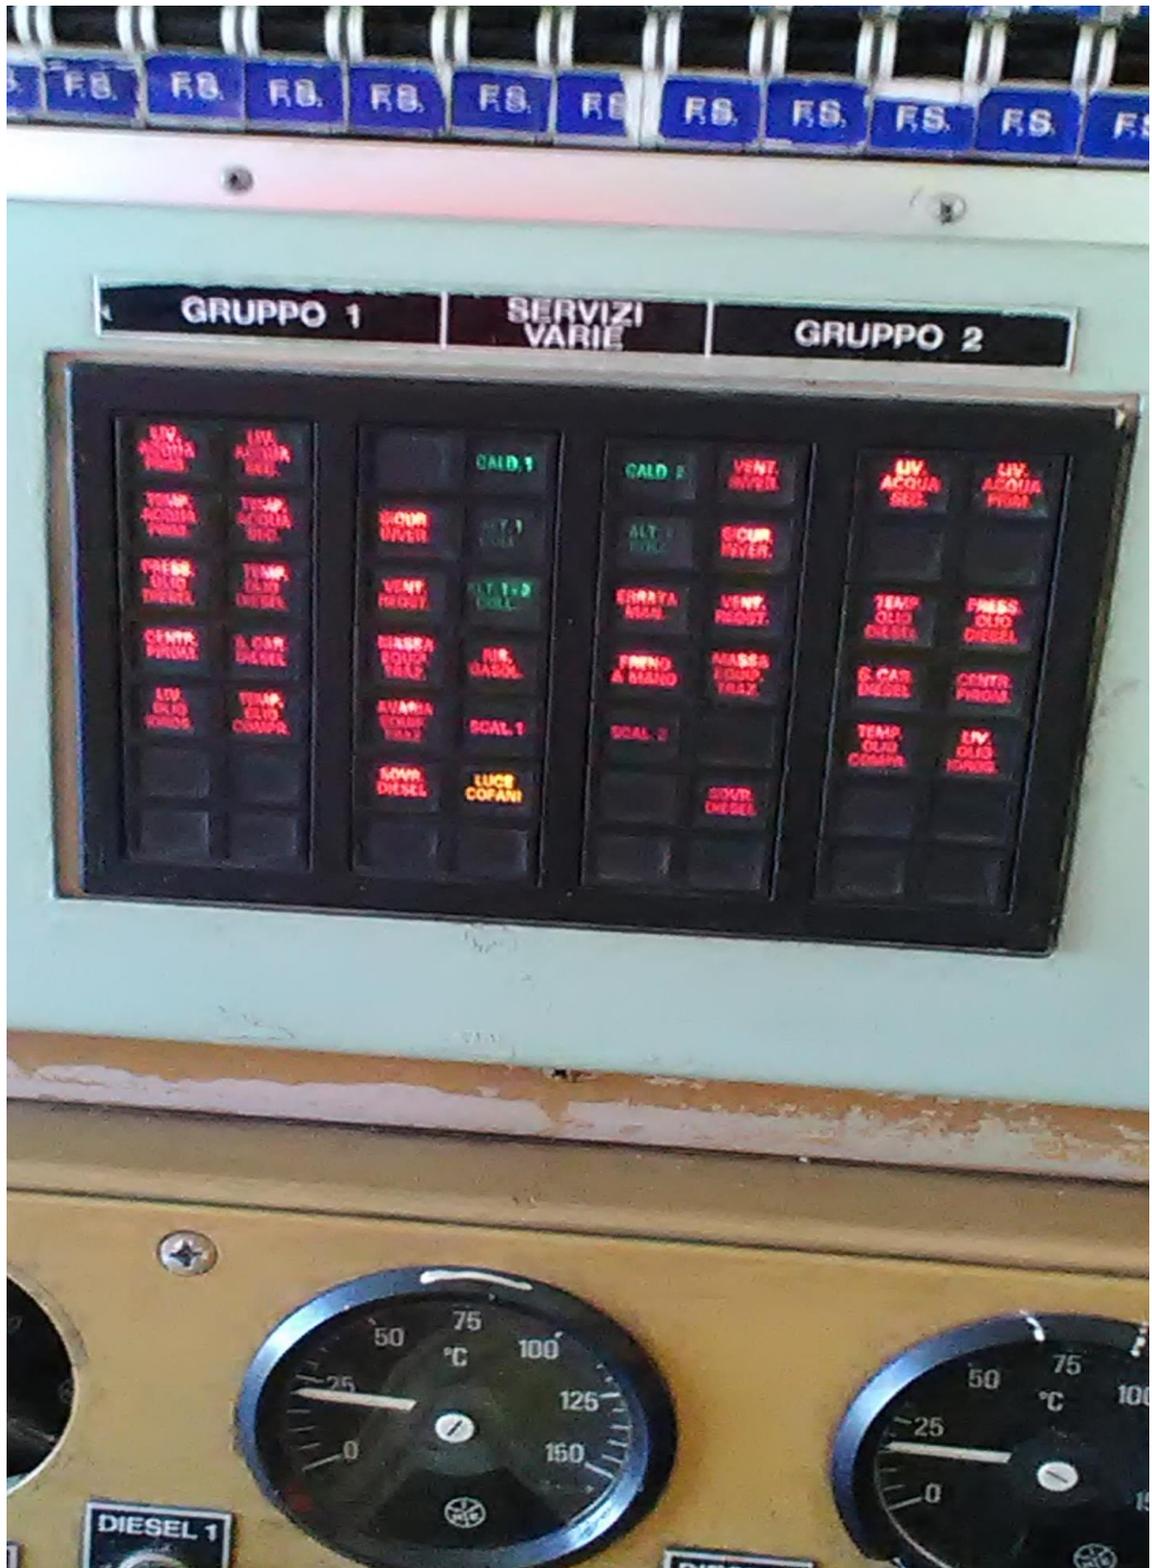
Foto n.14 : Quadro di manovra con tutte le spie accese

In particolare, la lampada di segnalamento freno a mano serrato risultava accesa.
