Ministero delle Infrastrutture e dei Trasporti

DIREZIONE GENERALE PER LE INVESTIGAZIONI FERROVIARIE E MARITTIME

**RELAZIONE DI INDAGINE
SULLA FUGA DI UN MEZZO D'OPERA AVVENUTA IL 06/07/2017
DURANTE UN'INTERRUZIONE TECNICA
DA BARDONECCHIA AL PC TERRES FROIDES
SULLA LINEA TORINO-MODANE**

13 settembre 2018

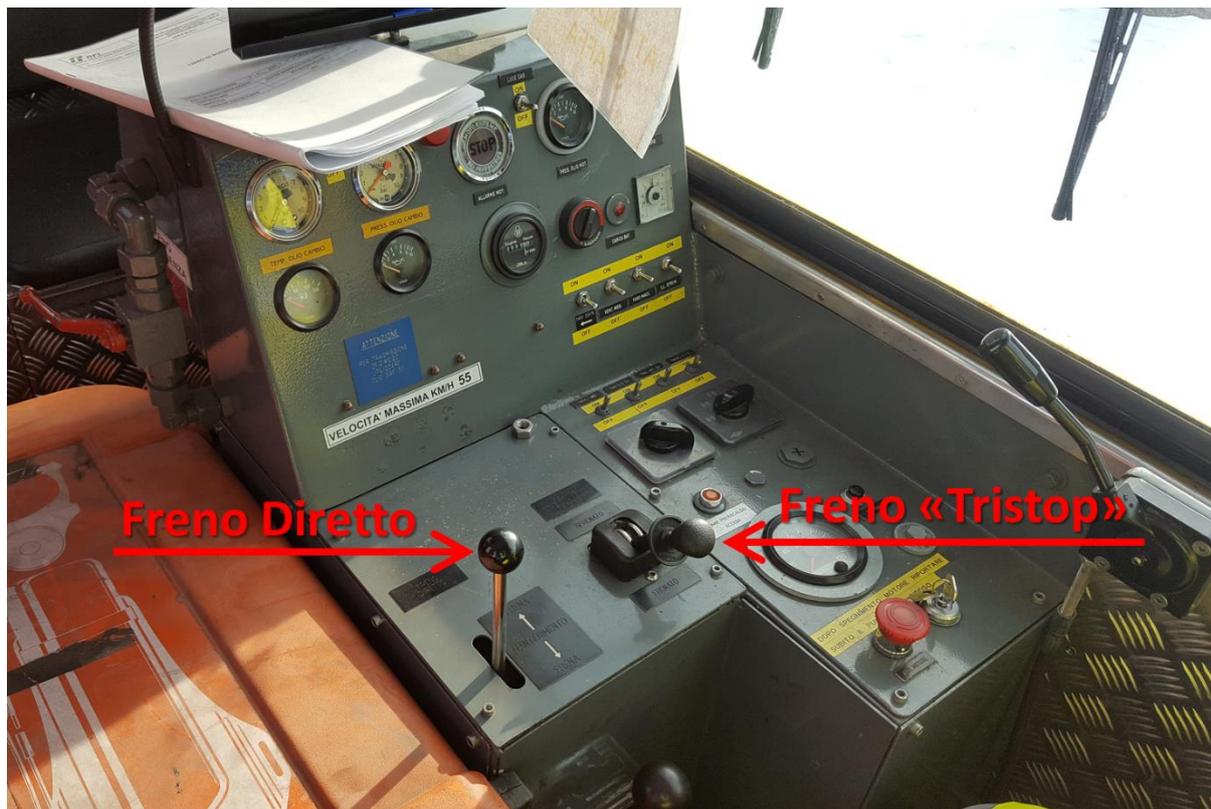
Figura 3 – Leve di comando del Freno Diretto e del Freno “Tristop” del MdO

È da rilevare, comunque, che nel libretto di circolazione viene prescritto che per la sosta del mezzo devono essere sempre inserite le scarpe di stazionamento.

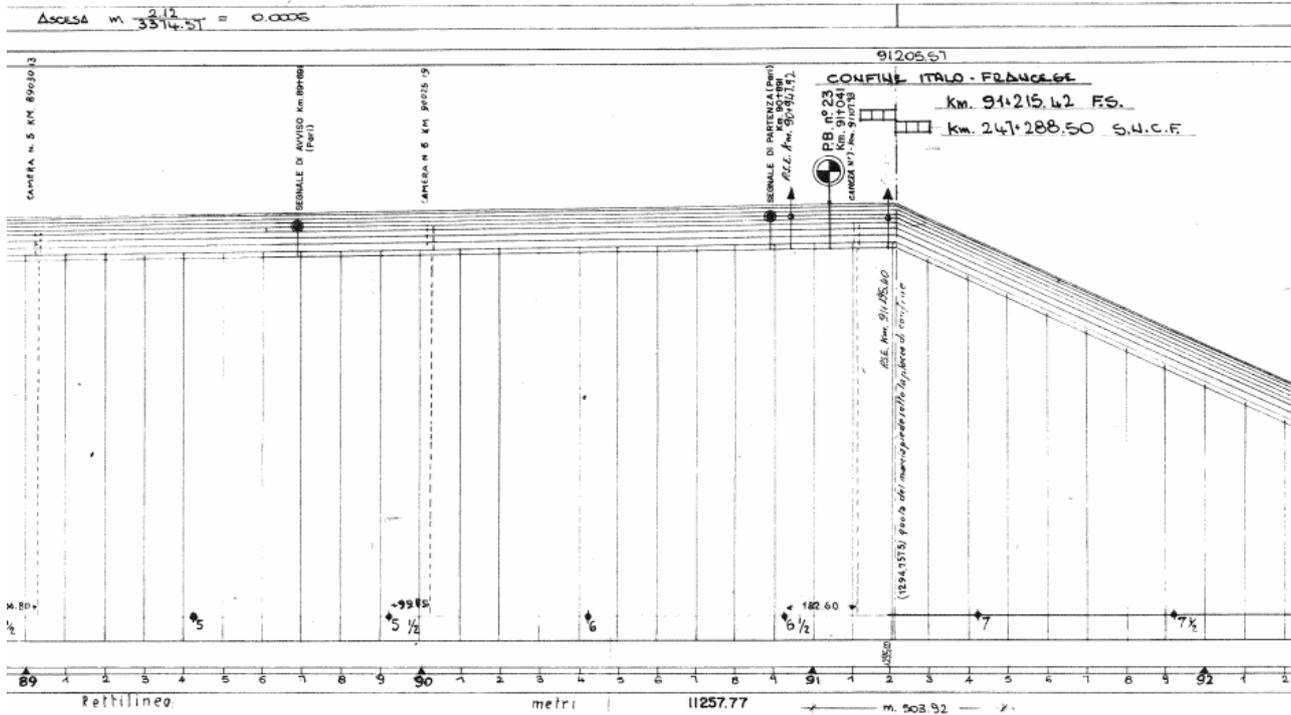
Figura 5 – Estratto del profilo altimetrico della linea Torino-Modane nella tratta a cavallo del confine di Stato

Da quest'ultima e meglio dal profilo altimetrico della linea (Fig. 5), è possibile desumere che la stessa è in continua ascesa fino al confine di Stato. Nel tratto che precede il confine con la Francia la linea è in leggera ascesa (la pendenza media della livelletta dal km 87,831 al km 91,205 è pari allo 0,6‰) e che immediatamente prima del confine inizia la discesa verso Modane con una prima livelletta (dal km 91,205 al km 96,496) in forte pendenza, mediamente pari a circa il 23‰.

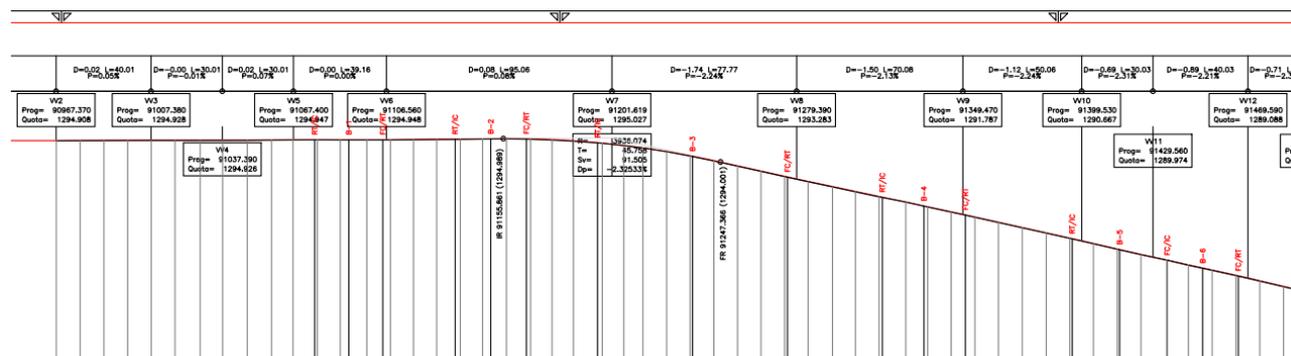
Inoltre, dal profilo altimetrico di dettaglio della linea Torino-Modane dal km 90,967 al km 91,469 (Fig. 6), è possibile rilevare che fra le due livellette, la prima in salita con pendenza pari allo 0,6‰ e la seconda in discesa con pendenza pari al 23‰, è presente un raccordo verticale (dal km 91,156 al km 91,247).

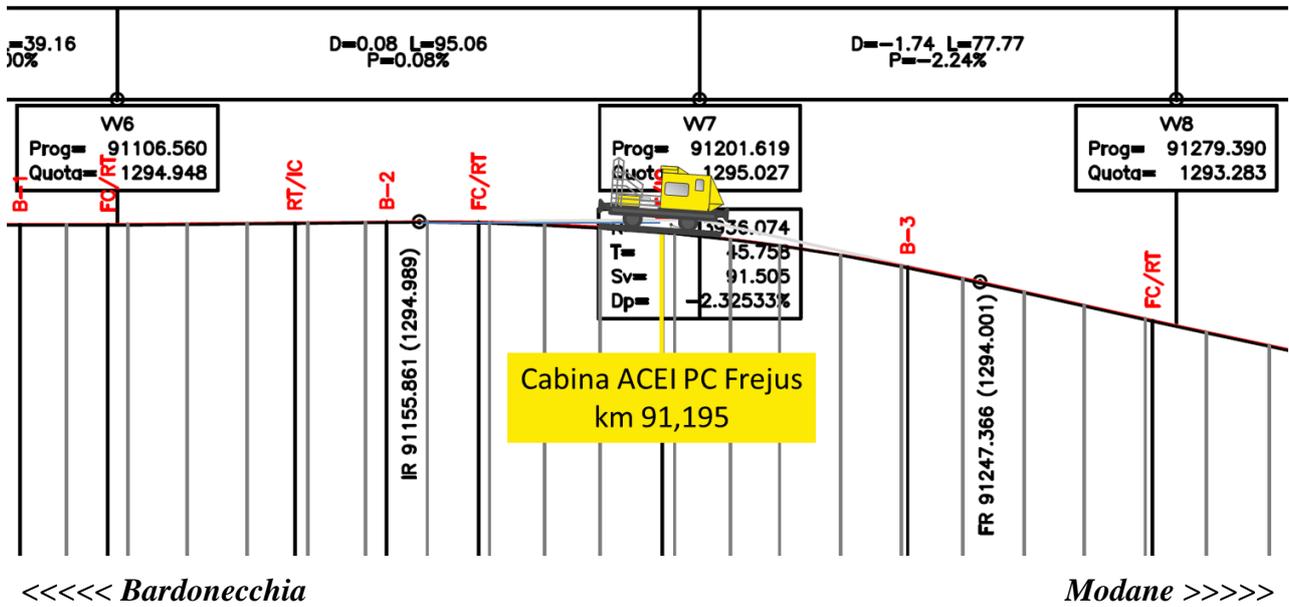
Figura 7 – Punto di stazionamento del MdO sul profilo altimetrico della linea

Ricostruendo il profilo del raccordo verticale (Tab. 1) è possibile rilevare che la discesa verso Modane inizia effettivamente al km 91,159 e che la pendenza puntuale in corrispondenza della cabina ACEI del PC Frejus (km 91,195), ove i due agenti hanno dichiarato di aver arrestato il MdO, è circa del 9‰ in discesa.

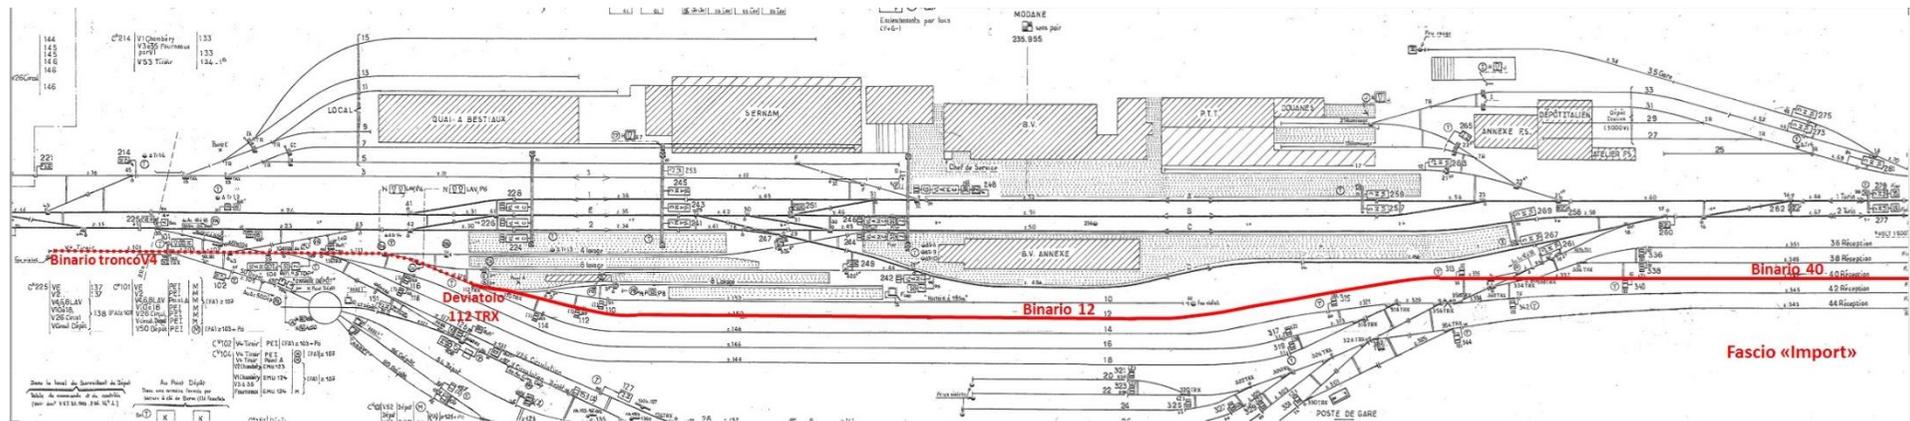
Figura 9 – Percorso del MdO all'interno della stazione di Modane come descritto nei verbali di SNCF Réseau

Infine, in Figura 9, su un estratto del piano schematico della stazione di Modane, viene evidenziato il percorso effettuato del MdO all'interno della stessa, come descritto nei verbali di SNCF Réseau.

Il MdO giungeva nella stazione di Modane e si arrestava per inerzia, senza procurare danno alcuno, circa 356 m dopo il fabbricato viaggiatori, in corrispondenza del deviatore 112TRX, posto alla Pk 235,600 (progressiva chilometrica francese corrispondente alla progressiva italiana 102,904).

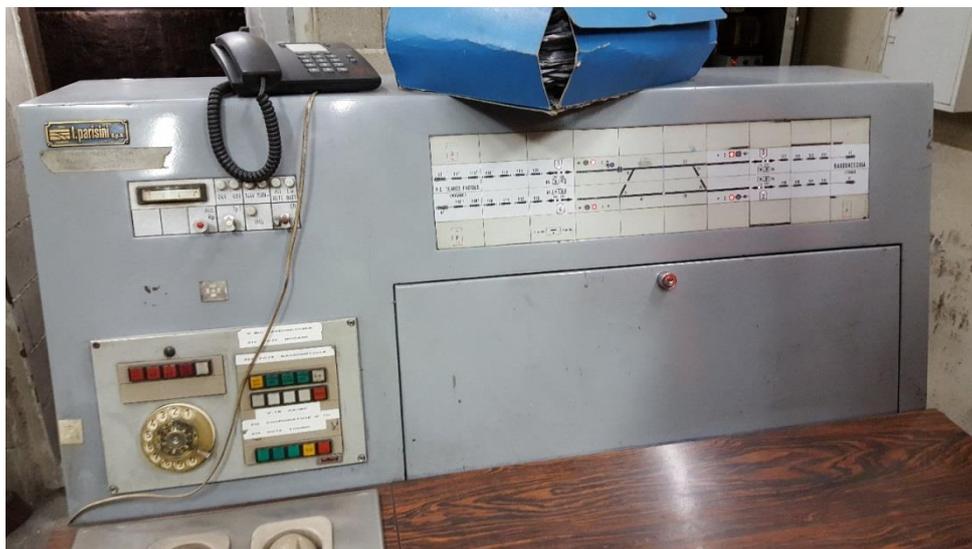
Figura 11 – Quadro luminoso dell'apparato ACEI presente nella cabina del PC Frejus, ove gli agenti coinvolti hanno constatato la fuga del Mdo

È da rilevare che il Mdo ha occupato la sezione BA110, nella quale era fermo al km 91,195 (cabina ACEI del PC Frejus), alle ore 14:59'36'' e l'ha liberata, già in fuga, poco meno di 20 minuti dopo, alle ore 15:19'17''.

In Figura 11 è riportata l'immagine del quadro luminoso dell'apparato ACEI presente nella cabina del PC Frejus, che riporta le sezioni BA oggetto delle registrazioni riportate nella Tabella 3.

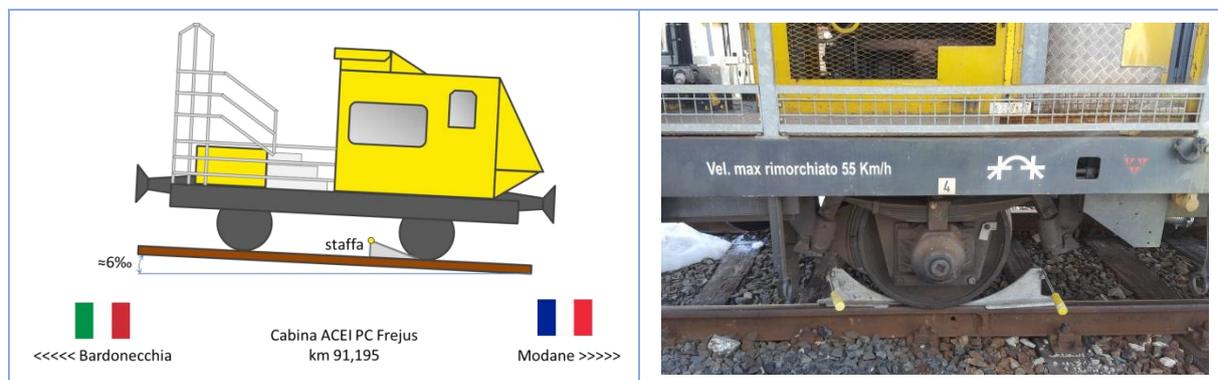
Figura 12 – A sinistra staffatura del MdO effettuata dall'Agente 2, a destra staffatura corretta del MdO

Infine, anche la testimonianza dell'Agente 2 di aver posizionato una sola staffa dalla parte sinistra del mezzo in corrispondenza della ruota lato Francia (ruota anteriore sinistra) nella parte interna del passo (ossia verso l'Italia) è compatibile con la ricostruzione dell'evento in quanto, in tal modo, la staffa era utile a prevenire unicamente un eventuale movimento del mezzo in salita verso l'Italia ma non in discesa verso la Francia.

In Figura 12 viene rappresentata schematicamente la staffatura operata dall'Agente 2 (schema a sinistra) affianco ad un'immagine di una corretta staffatura del MdO (immagine a destra).

Pertanto, si può concludere che la causa diretta dell'inconveniente sia da individuare nella mancata osservanza, da parte dei due agenti coinvolti, dell'Istruzione per il Servizio dei Manovratori (ISM), richiamata dall'RCT all'art. 7 comma 15, che all'art. 28 comma 5 stabilisce che i veicoli in stazionamento debbano essere immobilizzati con il freno a mano e con due staffe in modo tale evitare movimenti in ambedue i sensi (Fig. 13).
