# Relazione di indagine sull'incidente al PL km 16+279 della linea Lecco – Brescia occorso il 7 novembre 2013

DIREZIONE GENERALE DELLE INVESTIGAZIONI FERROVIARIE  
MINISTERO DELLE INFRASTRUTTURE E DEI TRASPORTI

Roma, 09.02.2015

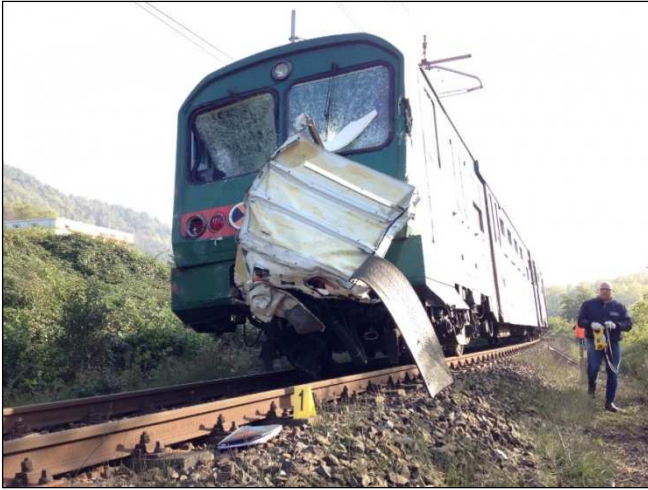
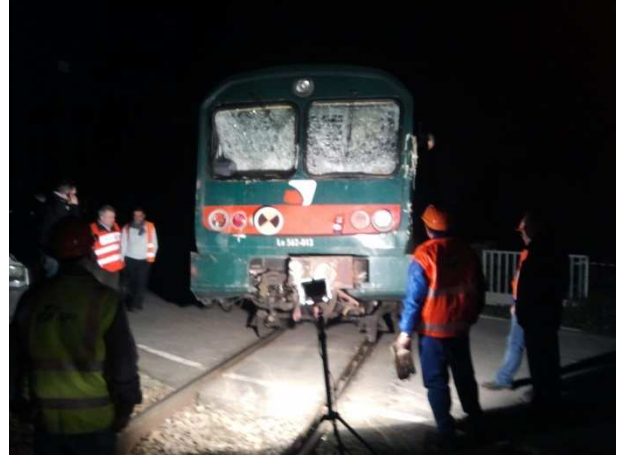
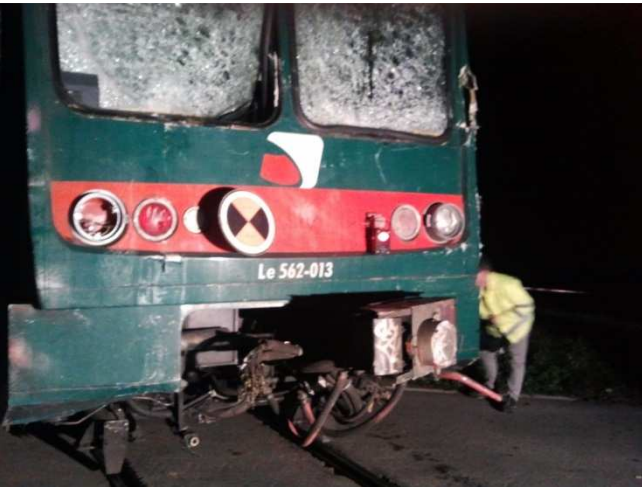
**Figura 3:foto del treno investitore**

Il treno investitore ha proseguito senza sviare, arrestandosi nello spazio di 314m (22" dal momento in cui il treno ha iniziato la frenatura di emergenza e a circa 277m dal punto dell'impatto) e riportando danni – sia al rimorchio pilota, sia al rimorchio (ref. foto di Figura 3) – quantificati in 206.000€.

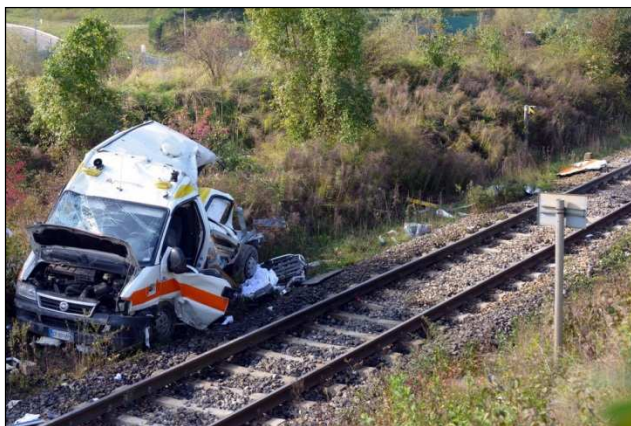
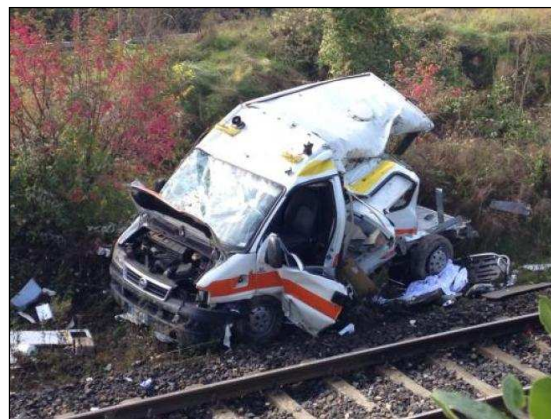
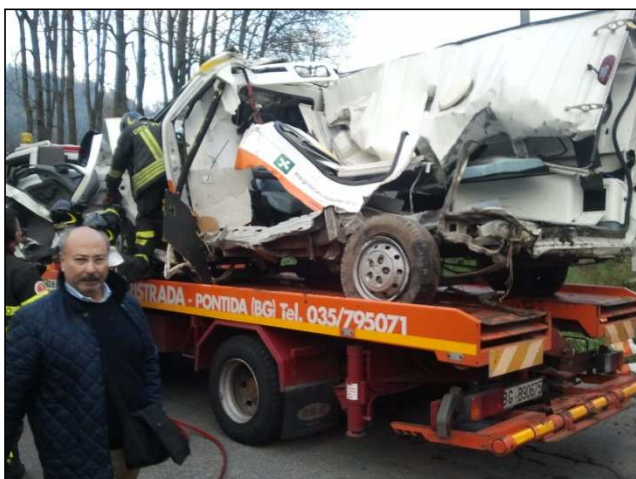
**Figura 4: Foto dell'autoambulanza investita**

L'autoambulanza è stata urtata nella parte centro-posteriore, trascinata per circa 40 m, arrestandosi quasi completamente distrutta (ref. foto di Figura 4) sul lato sinistro del binario s.m.t dopo aver subito una rotazione di circa 125° in senso antiorario.

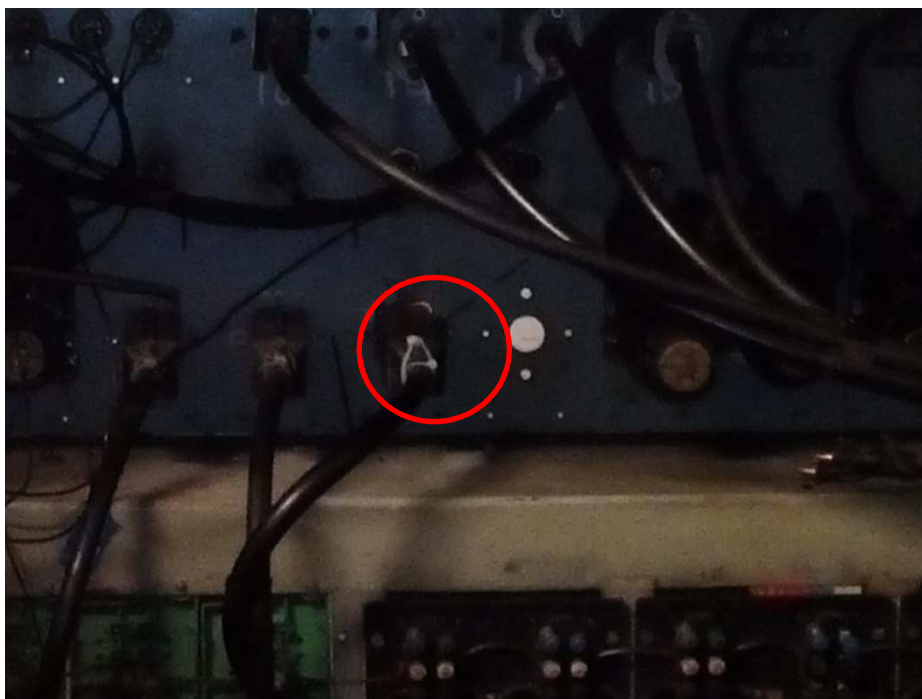
- che, dopo l'incidente, il Capo Reparto IE e il Capo Zona IS, nell'ambito di un controllo funzionale di tutto l'impianto, hanno smontato e controllato il tasto TIPL con

smontaggio e rimontaggio del suo connettore, fatto che è emerso, durante gli accertamenti tecnici irripetibili svoltisi in data 10/02/2014 (ref. Figura 5).

**Figura 5:** Foto relativa al retro del pannello sul quale è montato il tasto TIPL. Nel cerchio rosso è evidenziato il suo connettore che presenta una fascetta evidentemente di recente applicazione.
