# *Ministero delle Infrastrutture e dei Trasporti*

## **DIREZIONE GENERALE PER LE INVESTIGAZIONI FERROVIARIE E MARITTIME**

### **RELAZIONE DI INDAGINE SULL'INCIDENTE FERROVIARIO OCCORSO IL 16 FEBBRAIO 2015**

**COLLISIONE, SULLA LINEA PIACENZA – BOLOGNA ALLA STAZIONE  
DI RUBIERA, TRA IL TRENO REGIONALE R11419 DI TRENITALIA E  
CARRI PIANALI VUOTI, SVIATI SULLA LINEA DAL BINARIO DEL  
RACCORDO “TERMINAL RUBIERA”, CON DERAGLIAMENTO DELLA  
VETTURA SEMIPILOTA E DEL PRIMO ASSE DEL SECONDO VEICOLO  
DEL TRENO R11419**

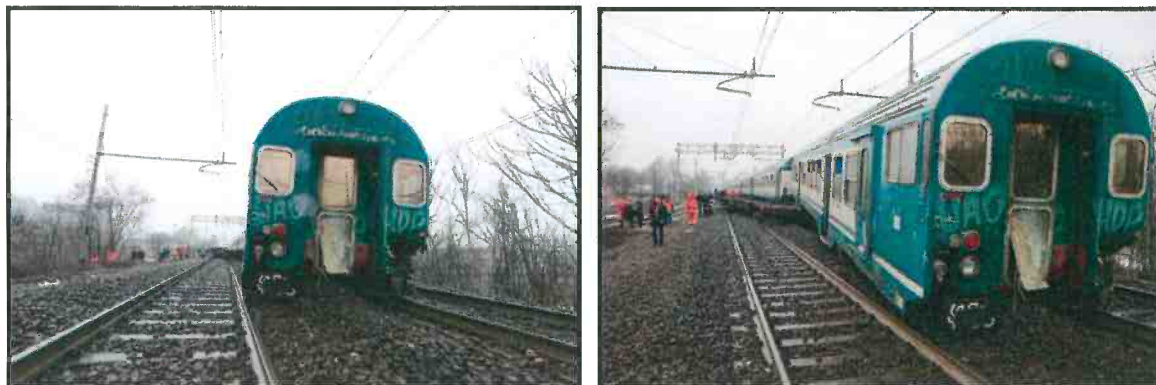
I primi quattro carri della colonna dei 21 carri in fuga sono stati gravemente danneggiati, sono stati accantonati lungo la massicciata adiacente al binario e posti sotto sequestro giudiziario; il quinto carro ha subito danni rilevanti, mentre il sesto ha subito lievi danni,

ed entrambi sono stati posti sotto sequestro giudiziario; i rimanenti carri non hanno subito danni apparenti. I 17 carri della colonna dei 21 sono stati ricoverati sul 4° binario del terminal ferroviario della Società “Terminal Rubiera”.

**Figura 1 – La vettura pilota sviata, con il carro sviato incuneato sotto la cassa**

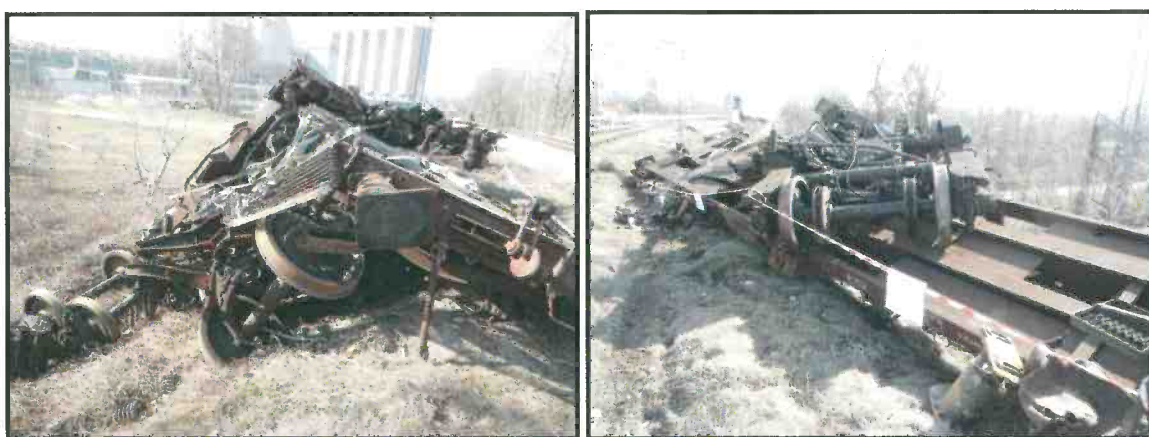
I carri pianali con le matricole 31834557120-8, 31834557437-6, 31834556598-6 e 31834556270-2 (il 1°, 2°, 3° e 4° carro della colonna dei 21 carri) sono stati gravemente danneggiati; nel corso dei sopralluoghi si è constatato che tali carri erano stati rimossi ed accantonati lungo la massicciata adiacente al “Fascio presa e consegna Acciaieria” e al binario del Raccordo.

Si è inoltre constatato che i tubi flessibili della condotta generale del freno continuo dei quattro carri si presentavano integri, mentre i respingenti ed i ganci di trazione risultavano gravemente danneggiati o divelti.

**Figura 3 – I carri accantonati lungo la massicciata adiacente al binario del Raccordo.**

L’Impresa Ferroviaria Trenitalia ha preventivato la radiazione dei carri pianali di sua proprietà gravemente danneggiati e inamovibili, e la riparazione della vettura pilota, delle due carrozze viaggiatori e dei restanti carri danneggiati, quantificando il totale dei danni al materiale rotabile in circa €. 330.000,00.
