*Ministero delle Infrastrutture e dei Trasporti*

DIREZIONE GENERALE PER LE INVESTIGAZIONI FERROVIARIE E MARITTIME

**RELAZIONE DI INDAGINE  
SULLA COLLISIONE TRA MEZZI D'OPERA  
NELLA TRATTA FORTEZZA - BRESSANONE  
DELLA LINEA VERONA – BRENNERO  
IN DATA 25.04.2017**

*14 dicembre 2017*

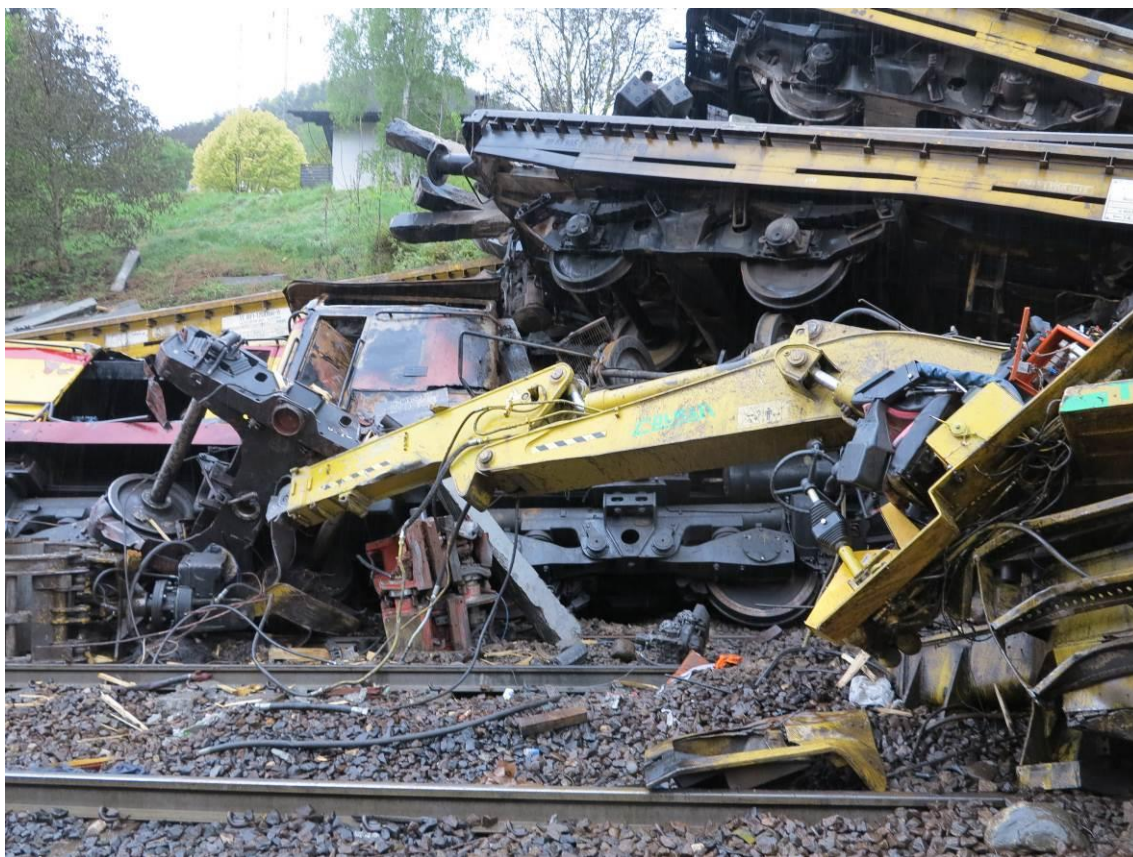
La velocità al momento dell'impatto è stata valutata in circa 80 km/h, considerando i tempi di occupazione dei circuiti di binario dell'RCE (Registratore Cronologico degli Eventi).

***Figura 2 - Rotabili gravemente danneggiati nel punto dell'impatto***

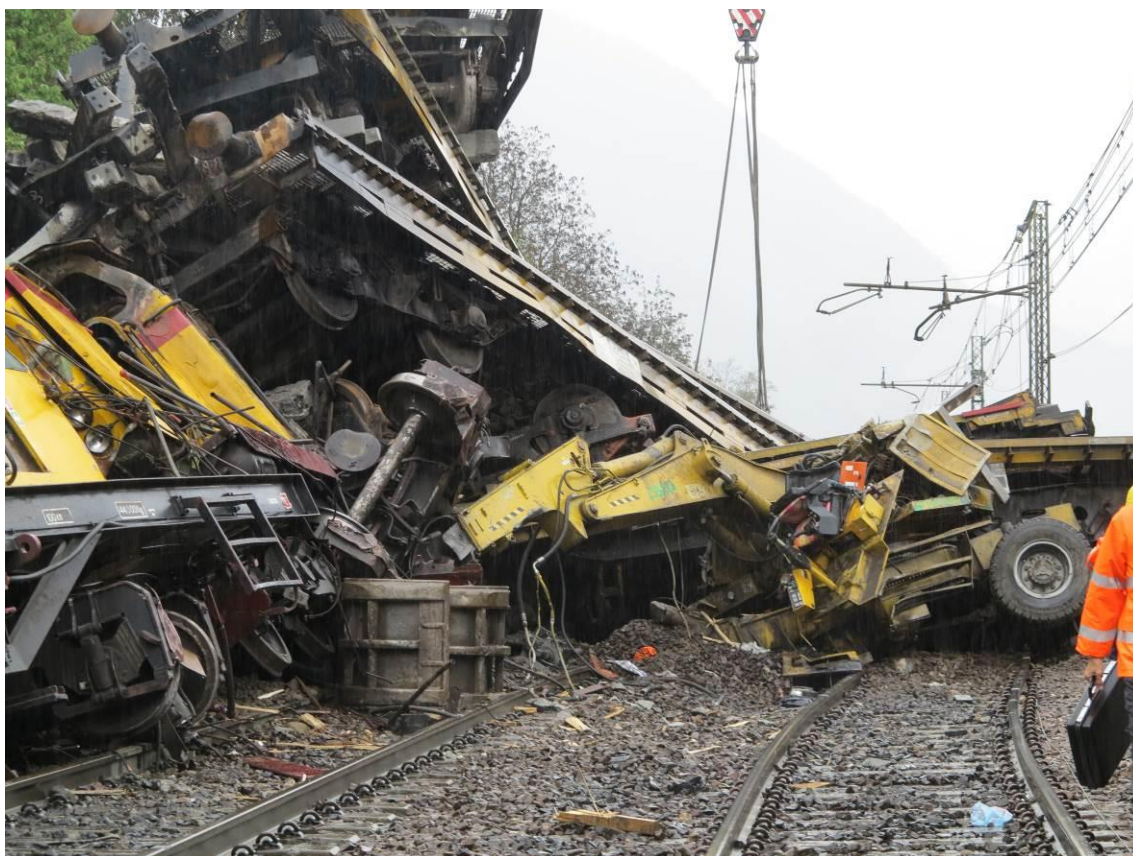
***Figura 3 - Rotabili gravemente danneggiati nel punto dell'impatto. A sin. il locomotore***

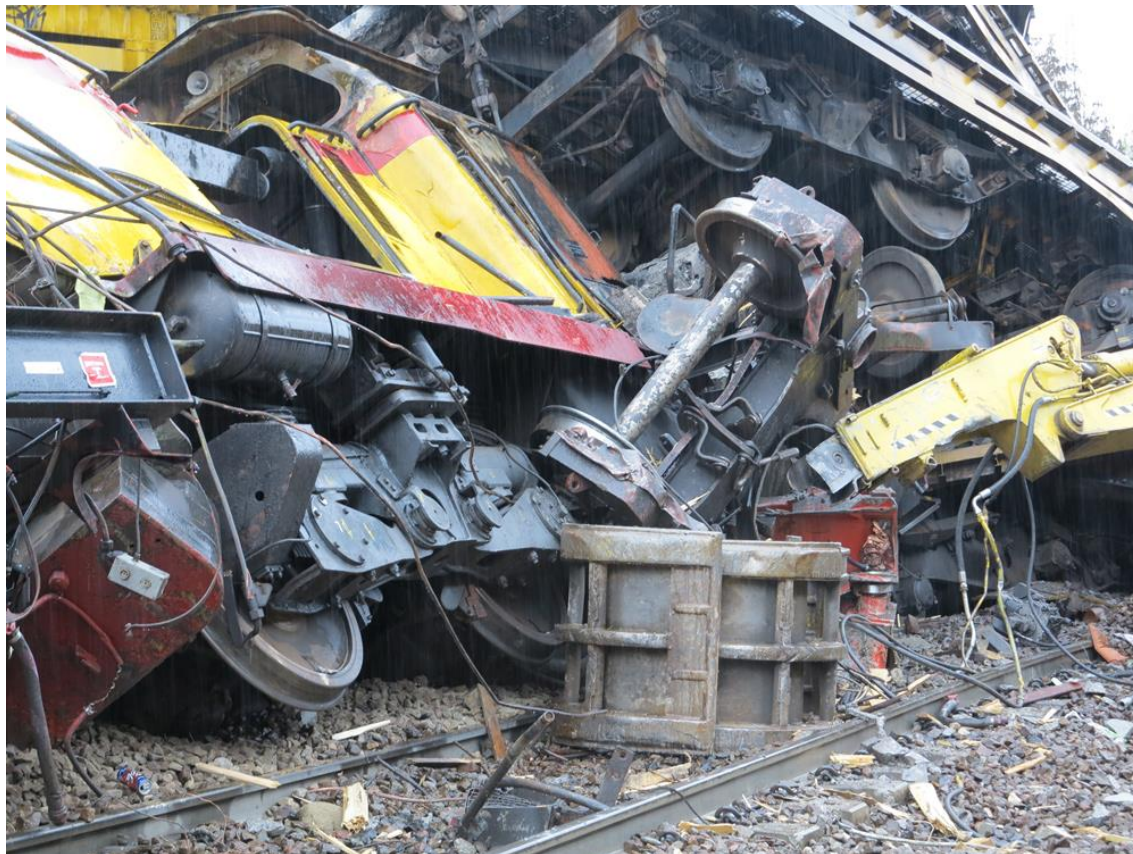
***Figura 4 - Locomotore del convoglio "rinnovatore"***

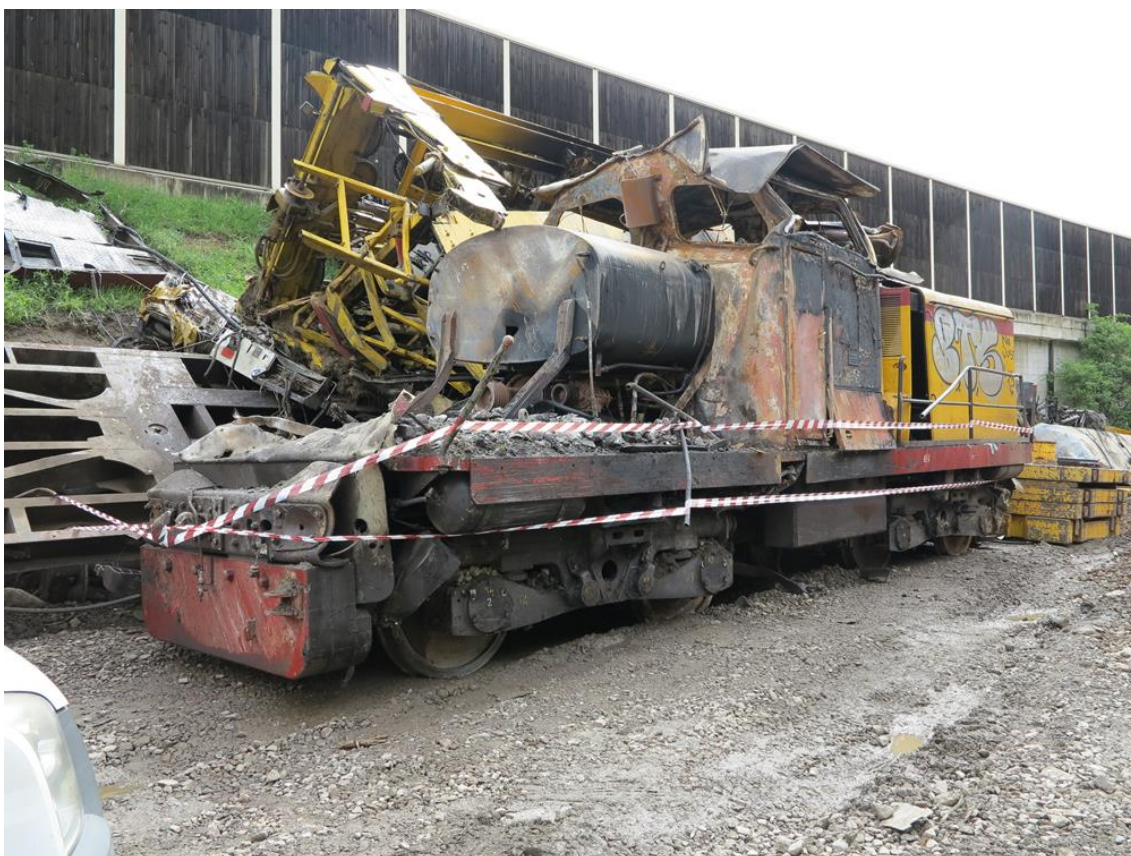
***Figura 5 - Locomotore del convoglio “rinnovatore” dopo il parziale sgombero dei rottami.  
Notare la zavorra sotto la traversa di testa e tra i carrelli.***

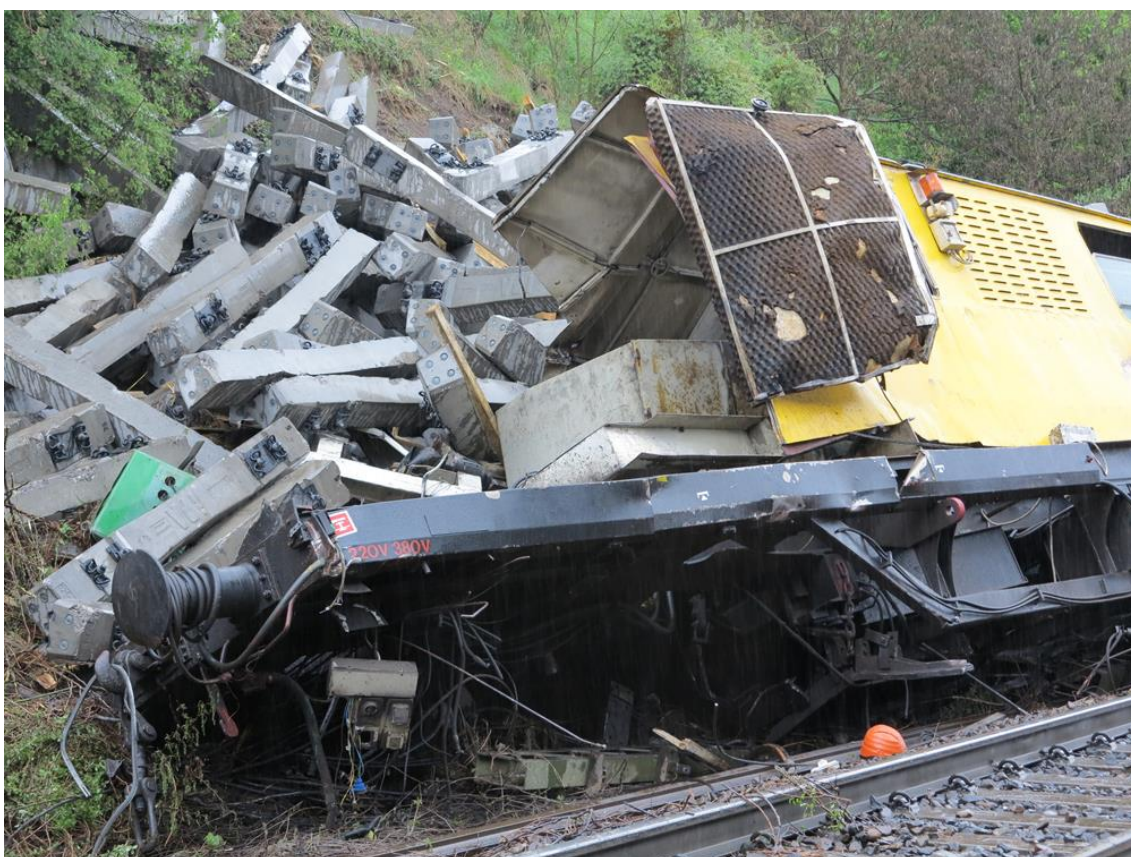
***Figura 6 - Traverse fuoriuscite dai carri del rinnovatore in seguito all’urto***

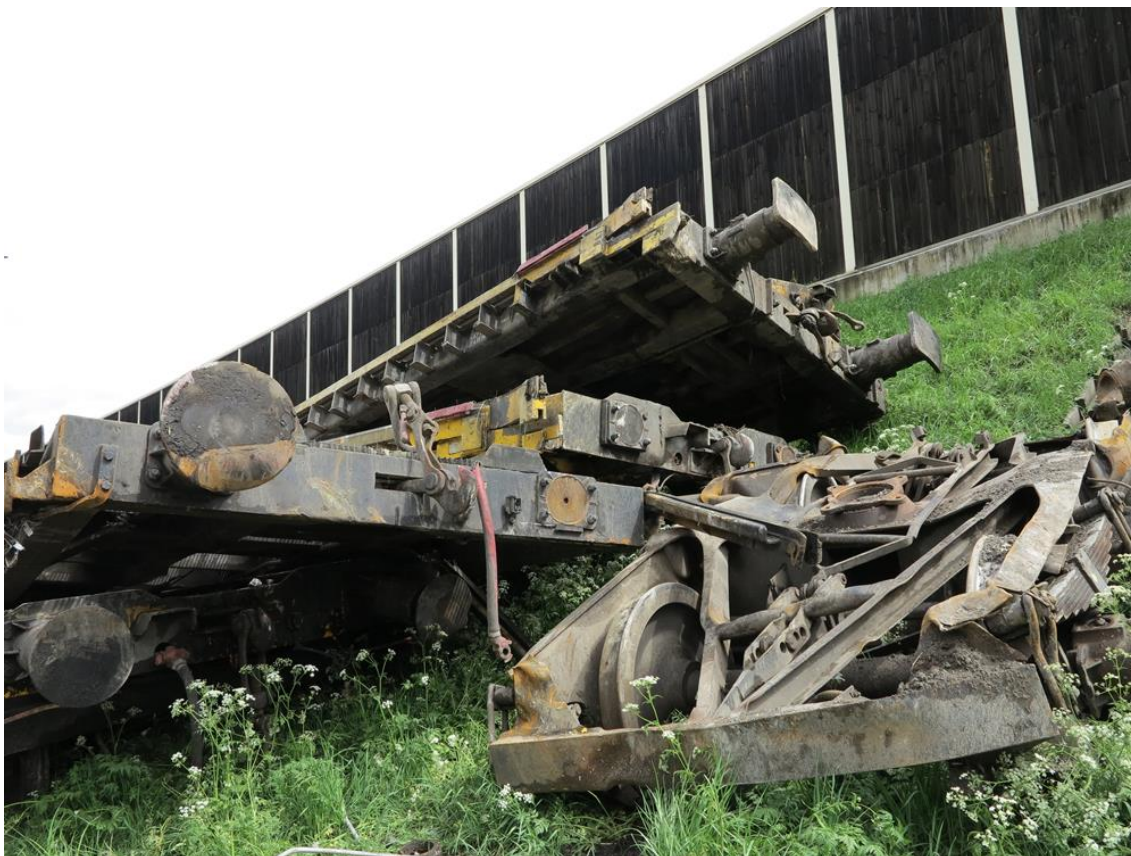
*Figura 7 - Telai di carri del “rinnovatore”*

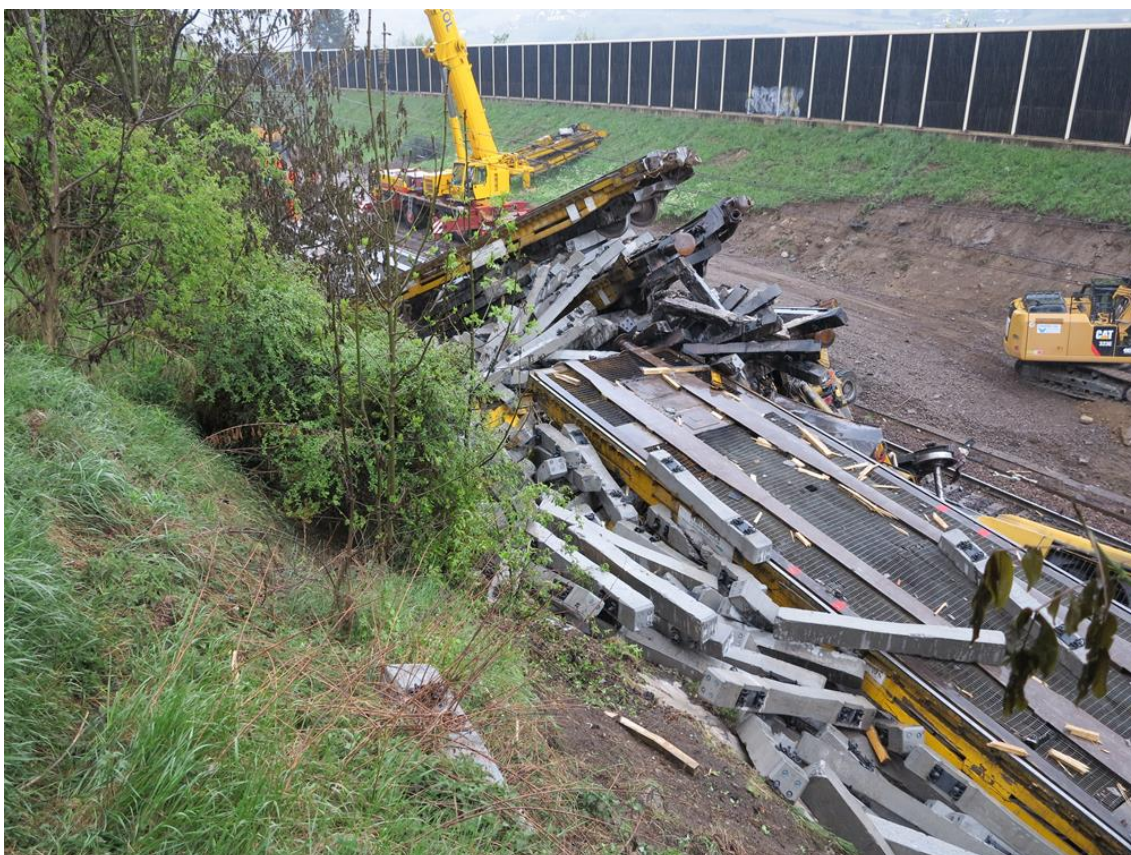
*Figura 8 - Panoramica del punto dell’impatto*

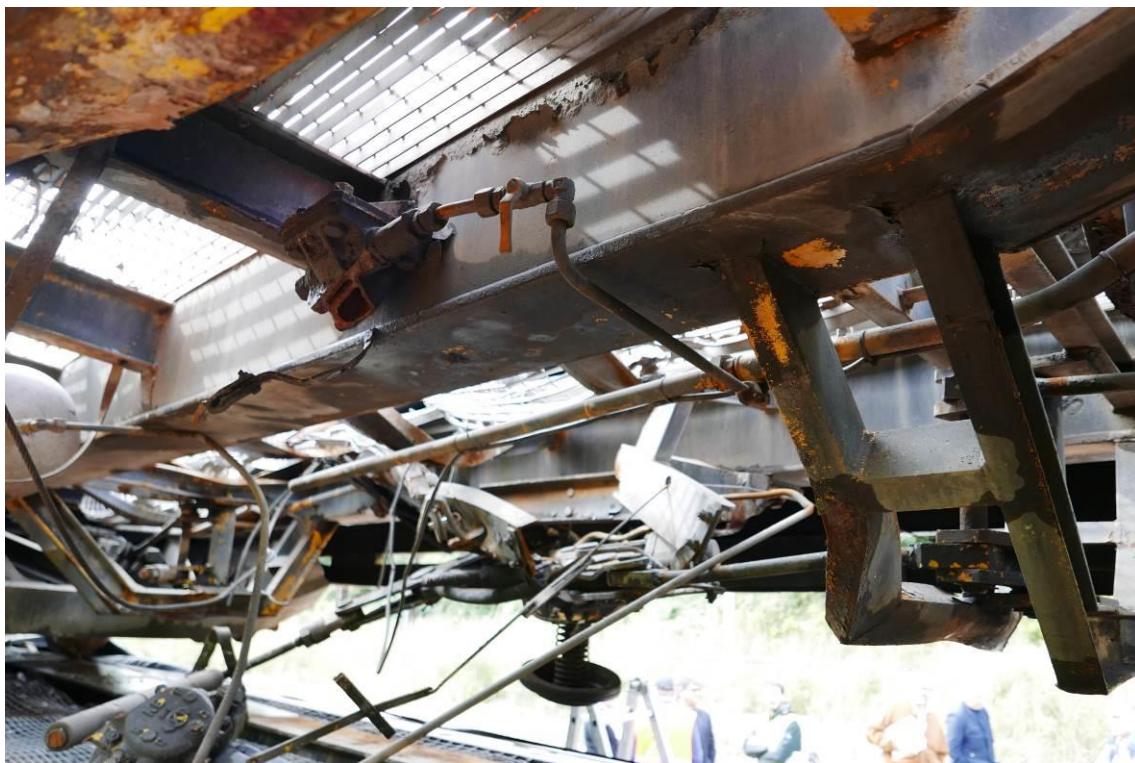
***Figura 16 - Maniglia di isolamento freno del carro IT-RFI 170080-1 in posizione “isolato”***

- massa frenata (**Tabella 1**): 393 t (pari a quella totale - 519 t – meno quella dei carri IT-RFI 170262-5, IT RFI 170083-5, IT RFI 170080-1 ed IT-RFI 170076-0 isolati dal freno, 18+36+36+36 = 126 t).

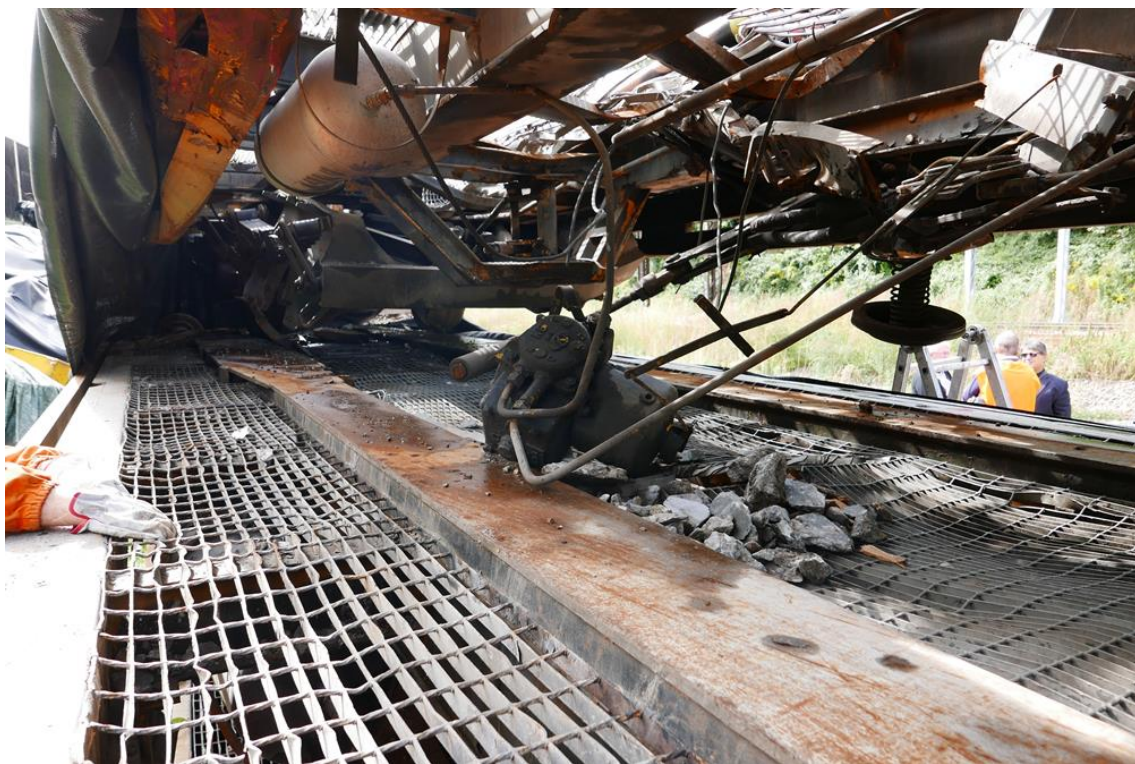
***Figura 17 - Distributore del freno del carro IT-RFI 170080-1***

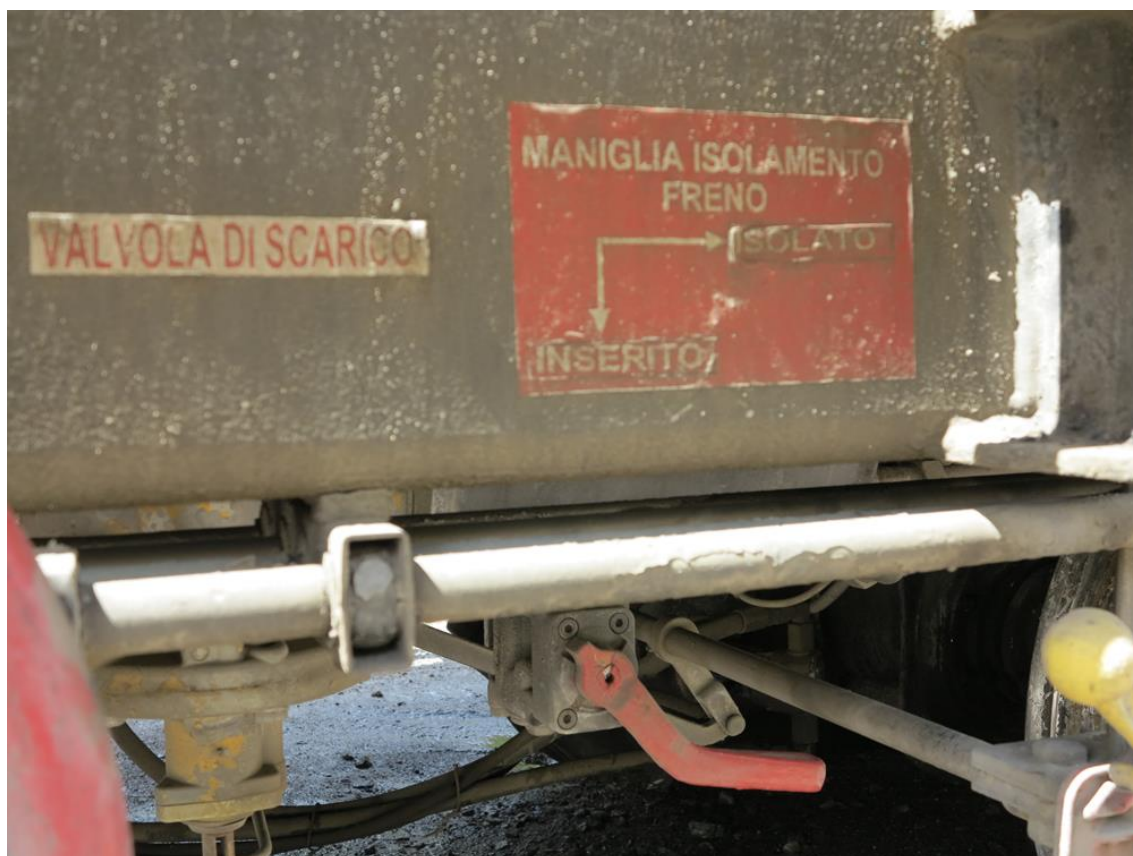
**Figura 18 - Maniglia di isolamento freno del carro IT-RFI 170262-5 in posizione “isolato”**

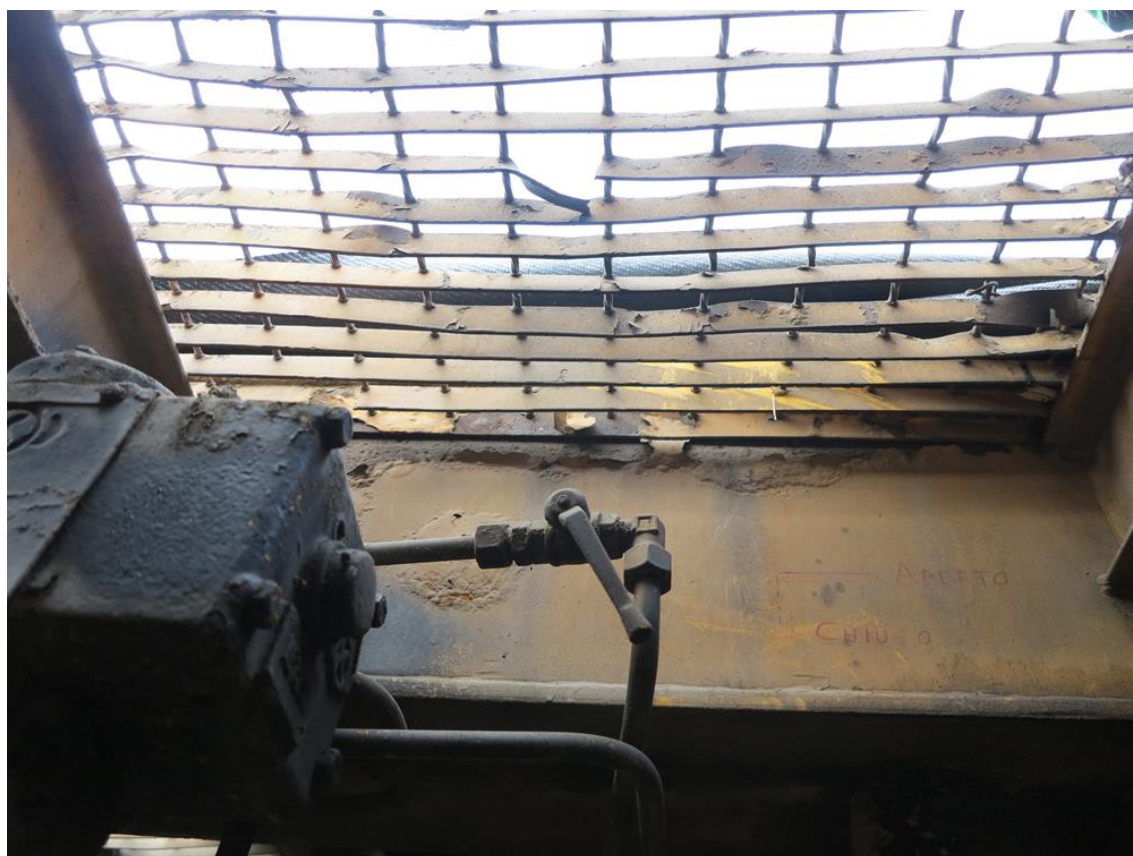
**Figura 19 - Maniglia di isolamento freno del carro IT-RFI 170083-5 in posizione “isolato”**

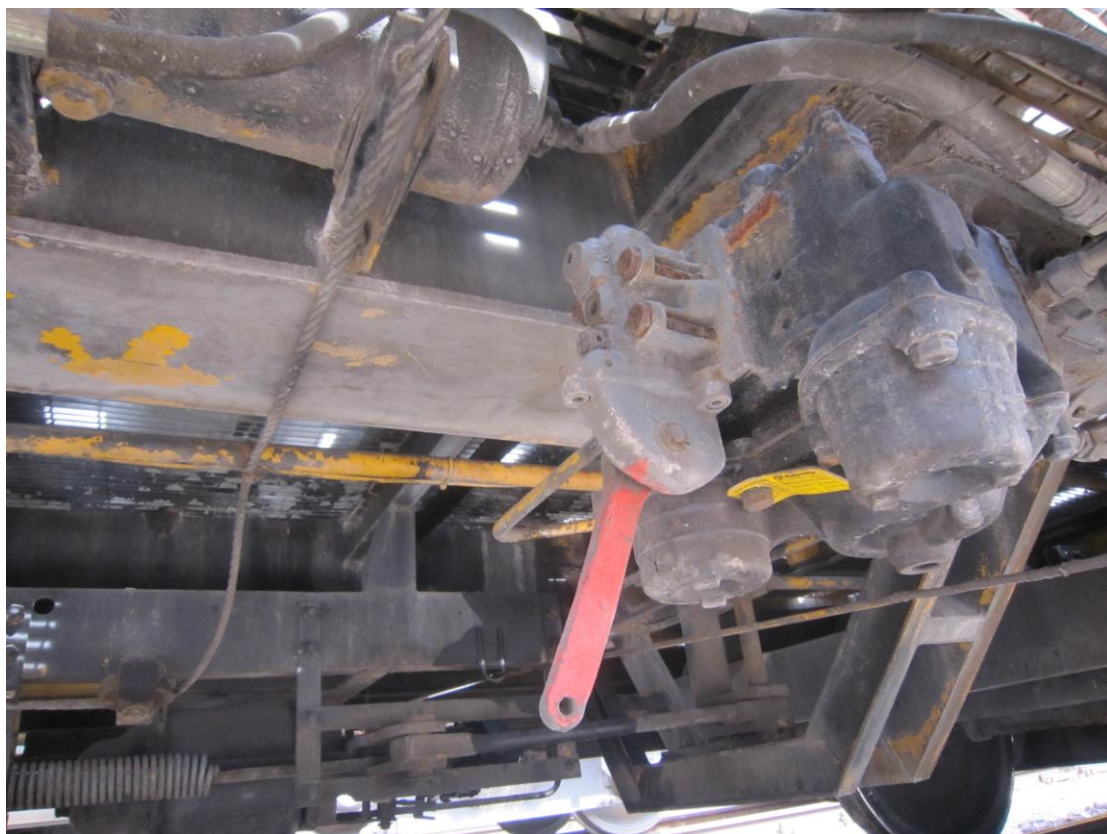
***Figura 20 –Maniglia di isolamento freno del carro IT-RFI 170076-0 in posizione “isolato”***

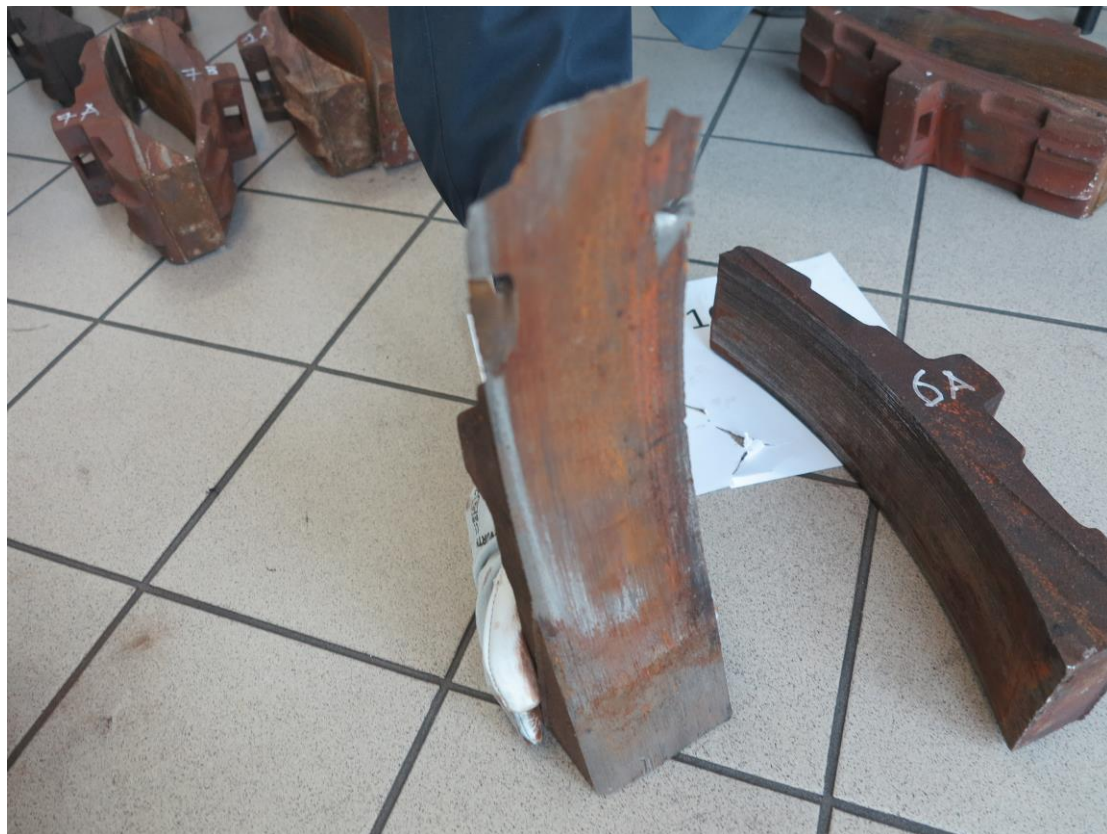
La Normativa di esercizio di Trenitalia UTMR/DRIC/IM Prot. P327 prevede che i ceppi dei carri vadano sostituiti quando lo spessore raggiunge i 10 mm nel punto di maggiore usura o al raggiungimento della linea di fede. Qui molti ceppi erano ben oltre entrambe tali condizioni limite.

***Figura 21 – Ceppi oltre il limite dell'usura in opera sul carro IT-RFI 170262-5***

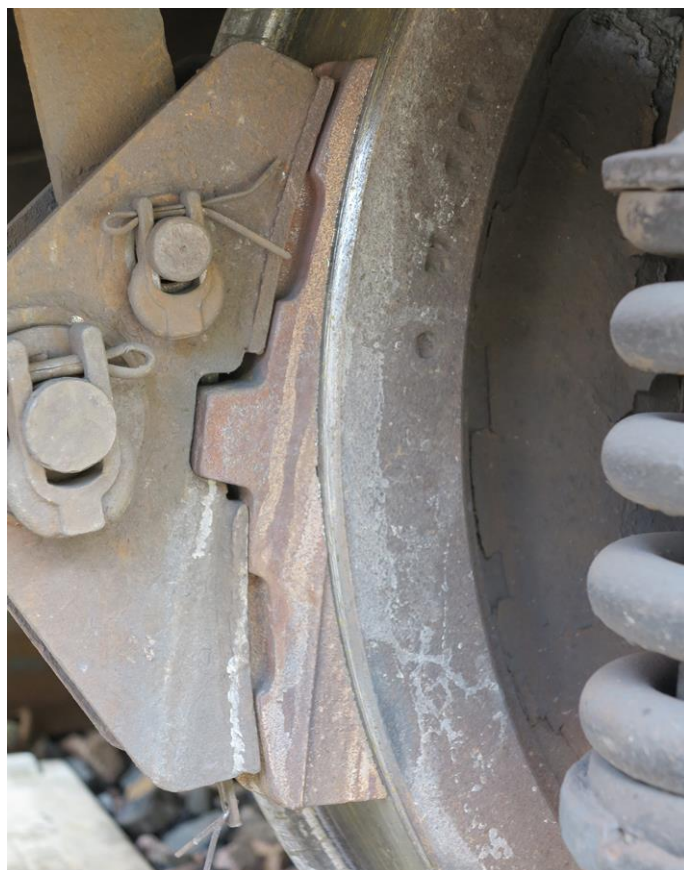
***Figura 22 - Esempio di ceppo in condizioni anomale di lavoro e di usura***

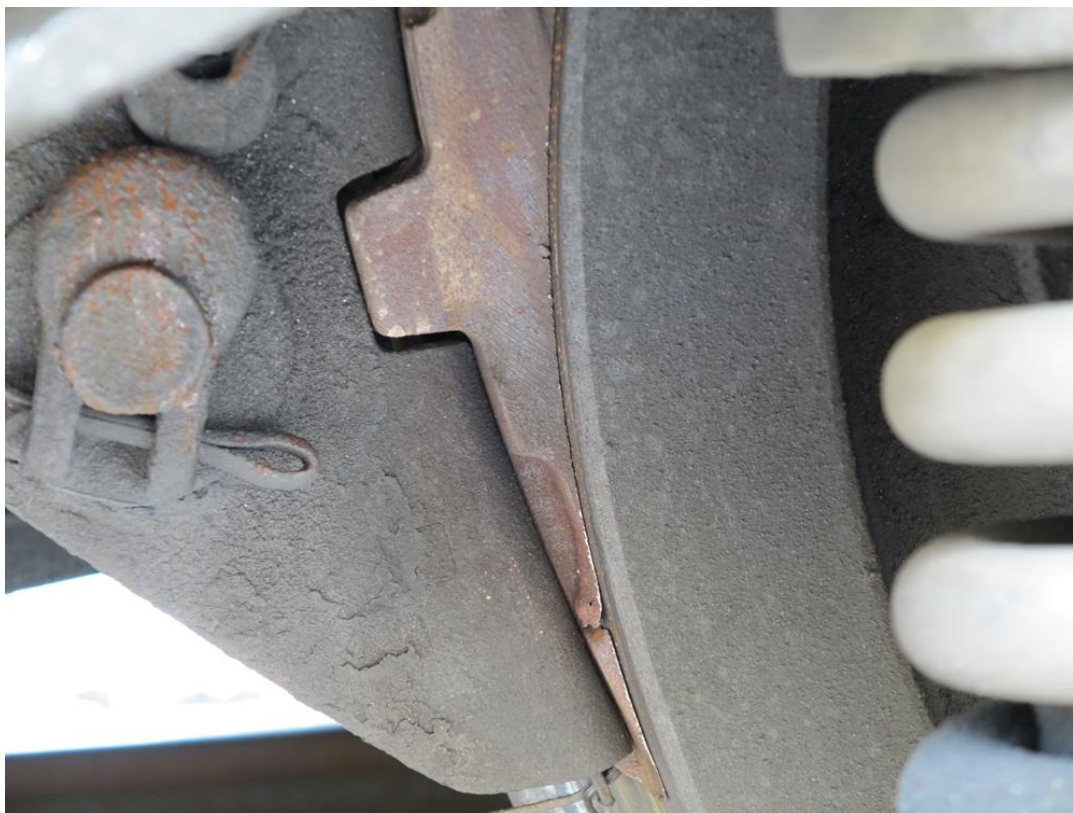
***Figura 23 - Esempio di ceppo in condizioni anomale di lavoro e di usura***

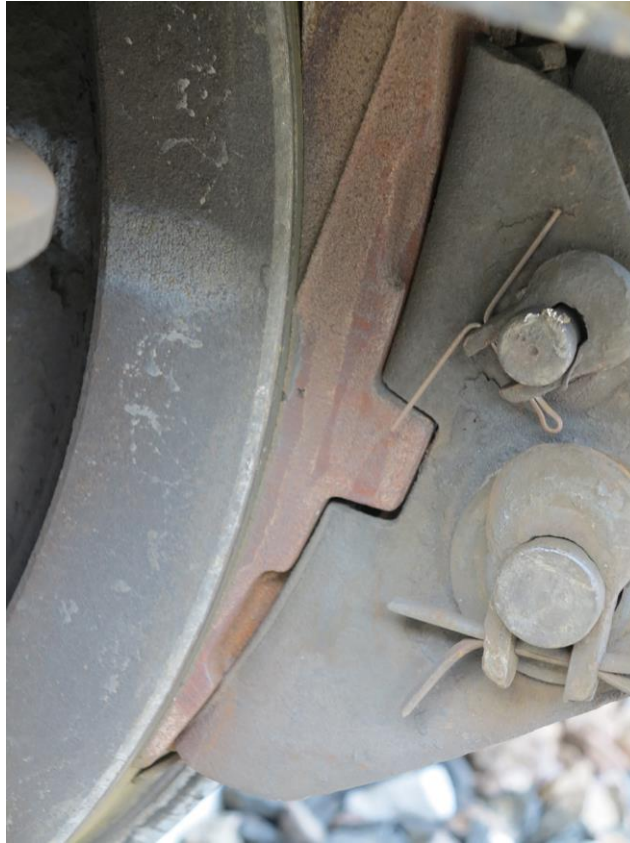
***Figura 24 - Esempio di ceppo in condizioni anomale di lavoro e di usura***

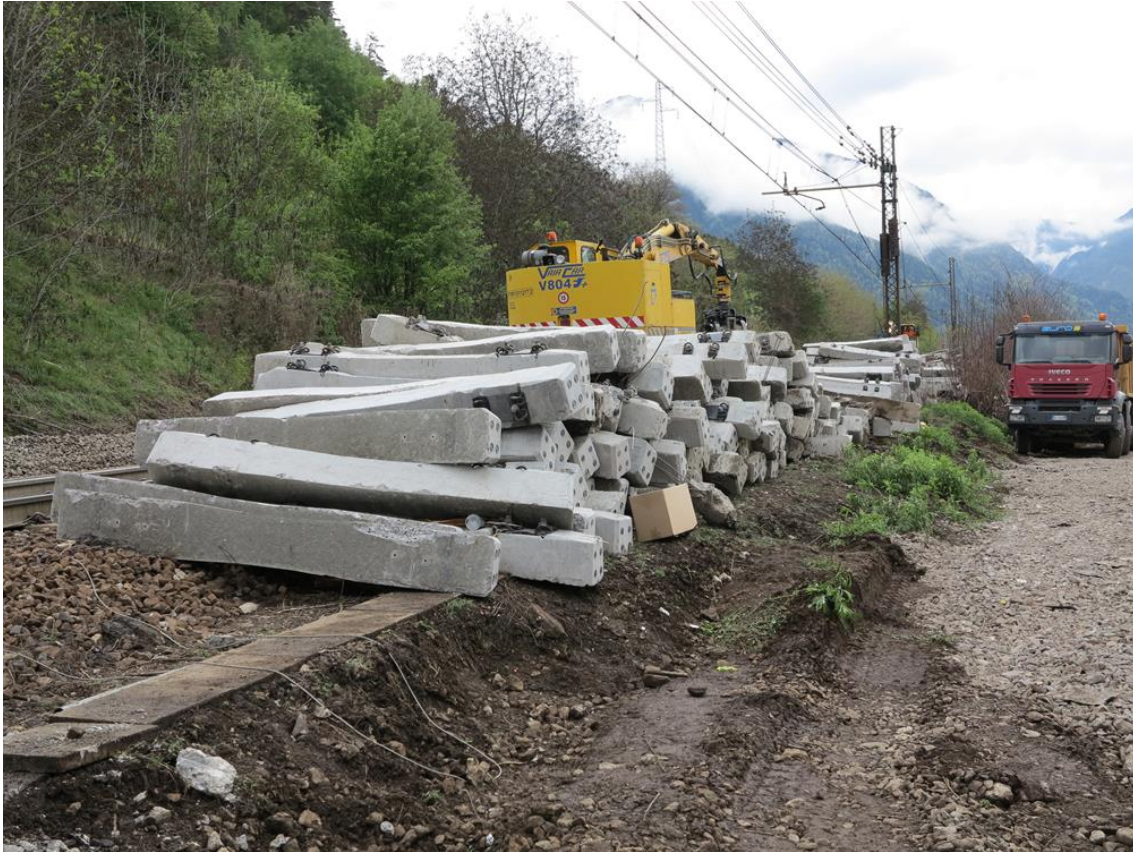
*Figura 25 - Traverse cadute dai carri in seguito all'urto*

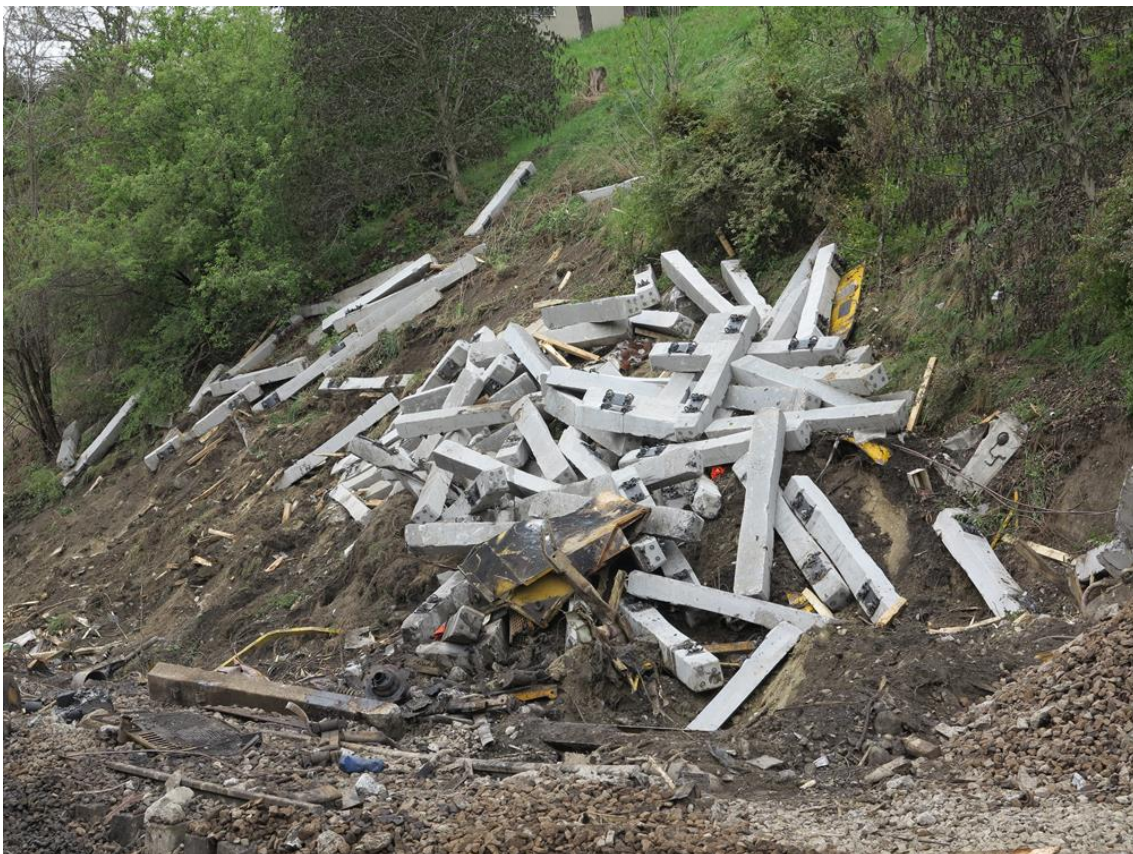
*Figura 26 - Traverse cadute dai carri in seguito all'urto*

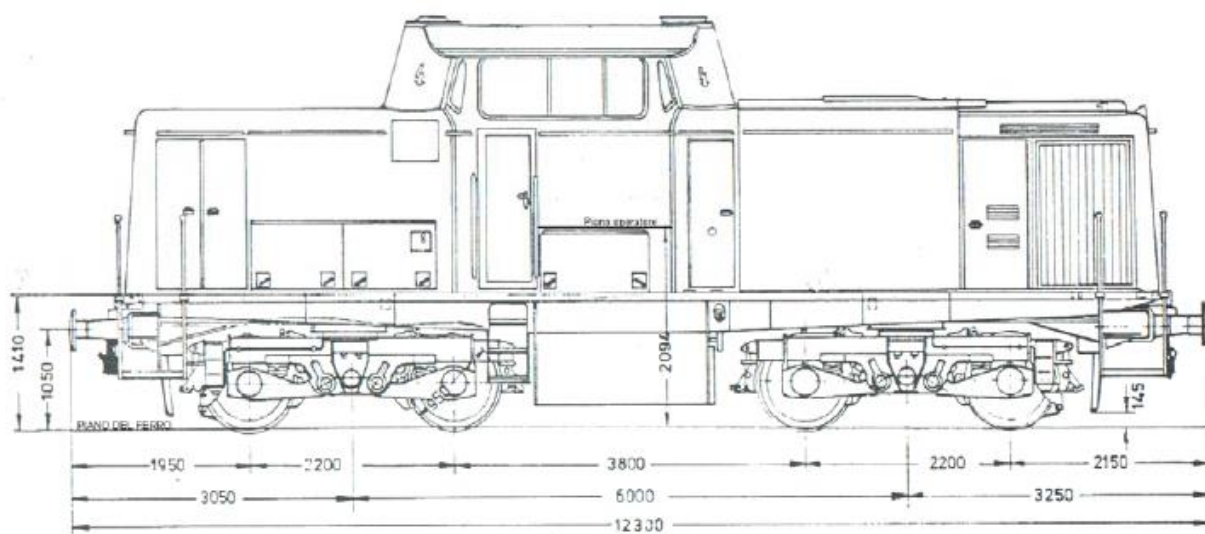
A tutto ciò si aggiunge un elemento di dubbio: il locomotore IT RFI 270015, di cui è stato fornito un libretto di “manutenzione tecnica” edito nel 2000, risulta pesantemente zavorrato in corrispondenza delle traverse di testa e lateralmente (**Figure 5, 29 e 30**). Sulle figure del libretto però la zavorra non appare (**Figura 28**) e non si fa alcun cenno a modifiche del freno per adeguarlo alla maggiore massa da frenare. Documenti tecnici successivi non sono stati forniti e neppure progetti di modifiche e relative autorizzazioni. E’ quindi ragionevole dubitare dell’adeguamento della massa frenata del locomotore alla nuova maggiore massa da frenare che potrebbe non essere stato realizzato.

**Figura 28 –Locomotore (dal libretto Documentazione Tecnica). Notare l’assenza di zavorra.**

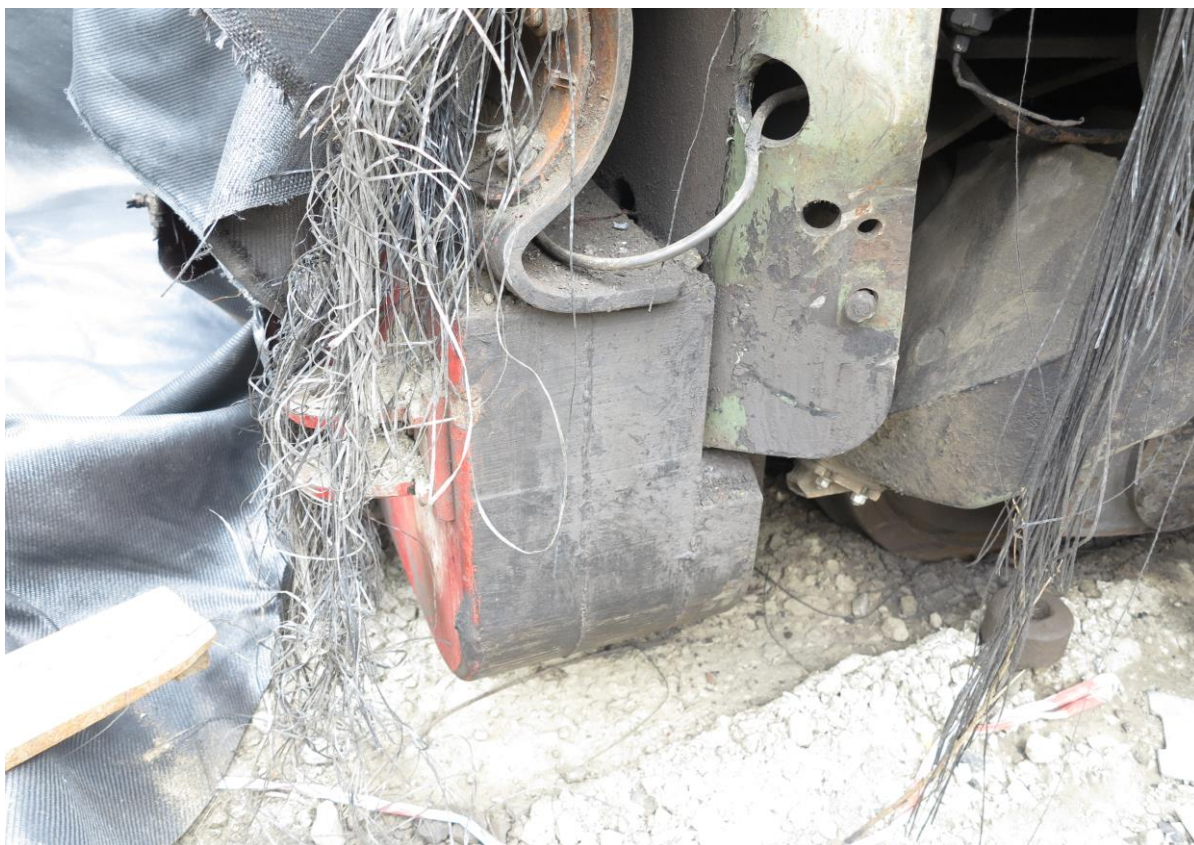
*Figura 29 – Zavorra applicata sotto la traversa di testa del telaio del locomotore*

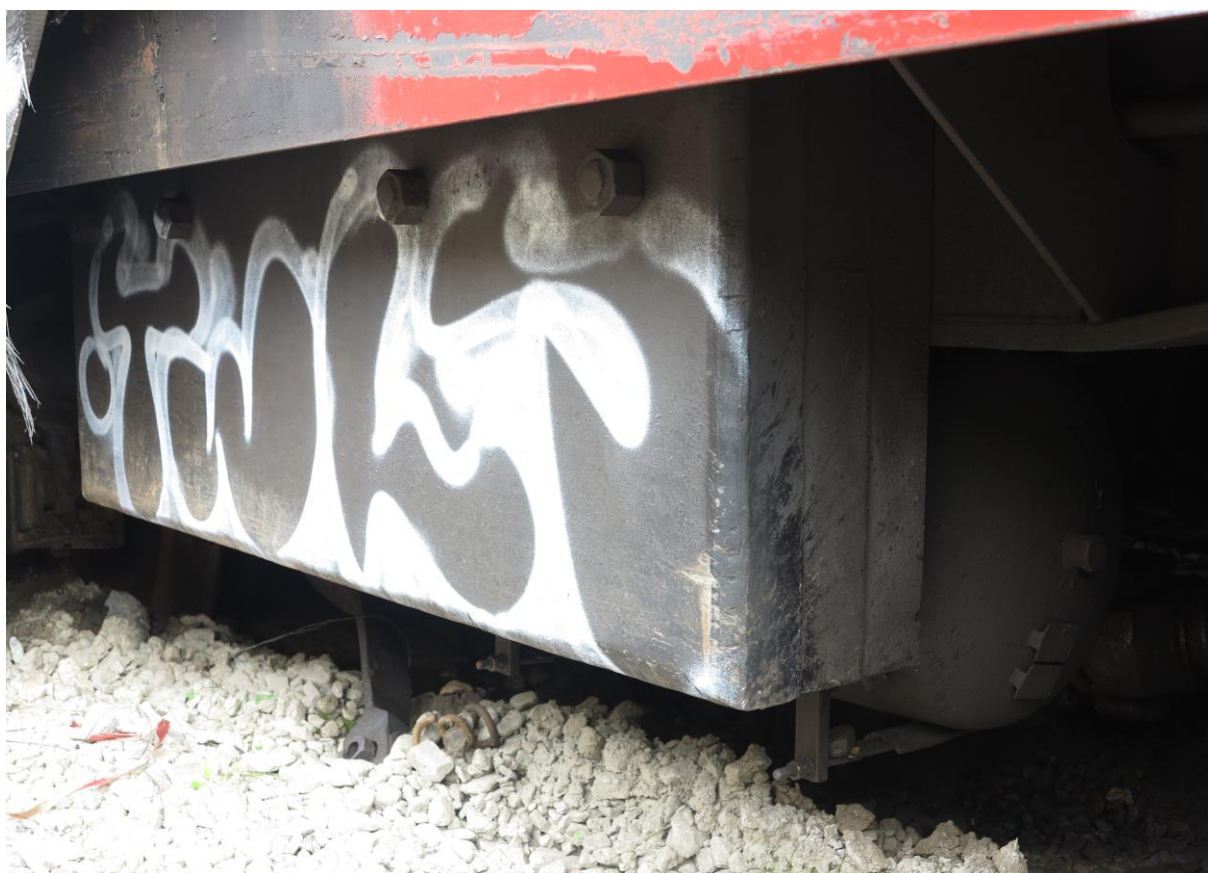
*Figura 30 –Zavorra applicata lateralmente ai longheroni del telaio del locomotore*

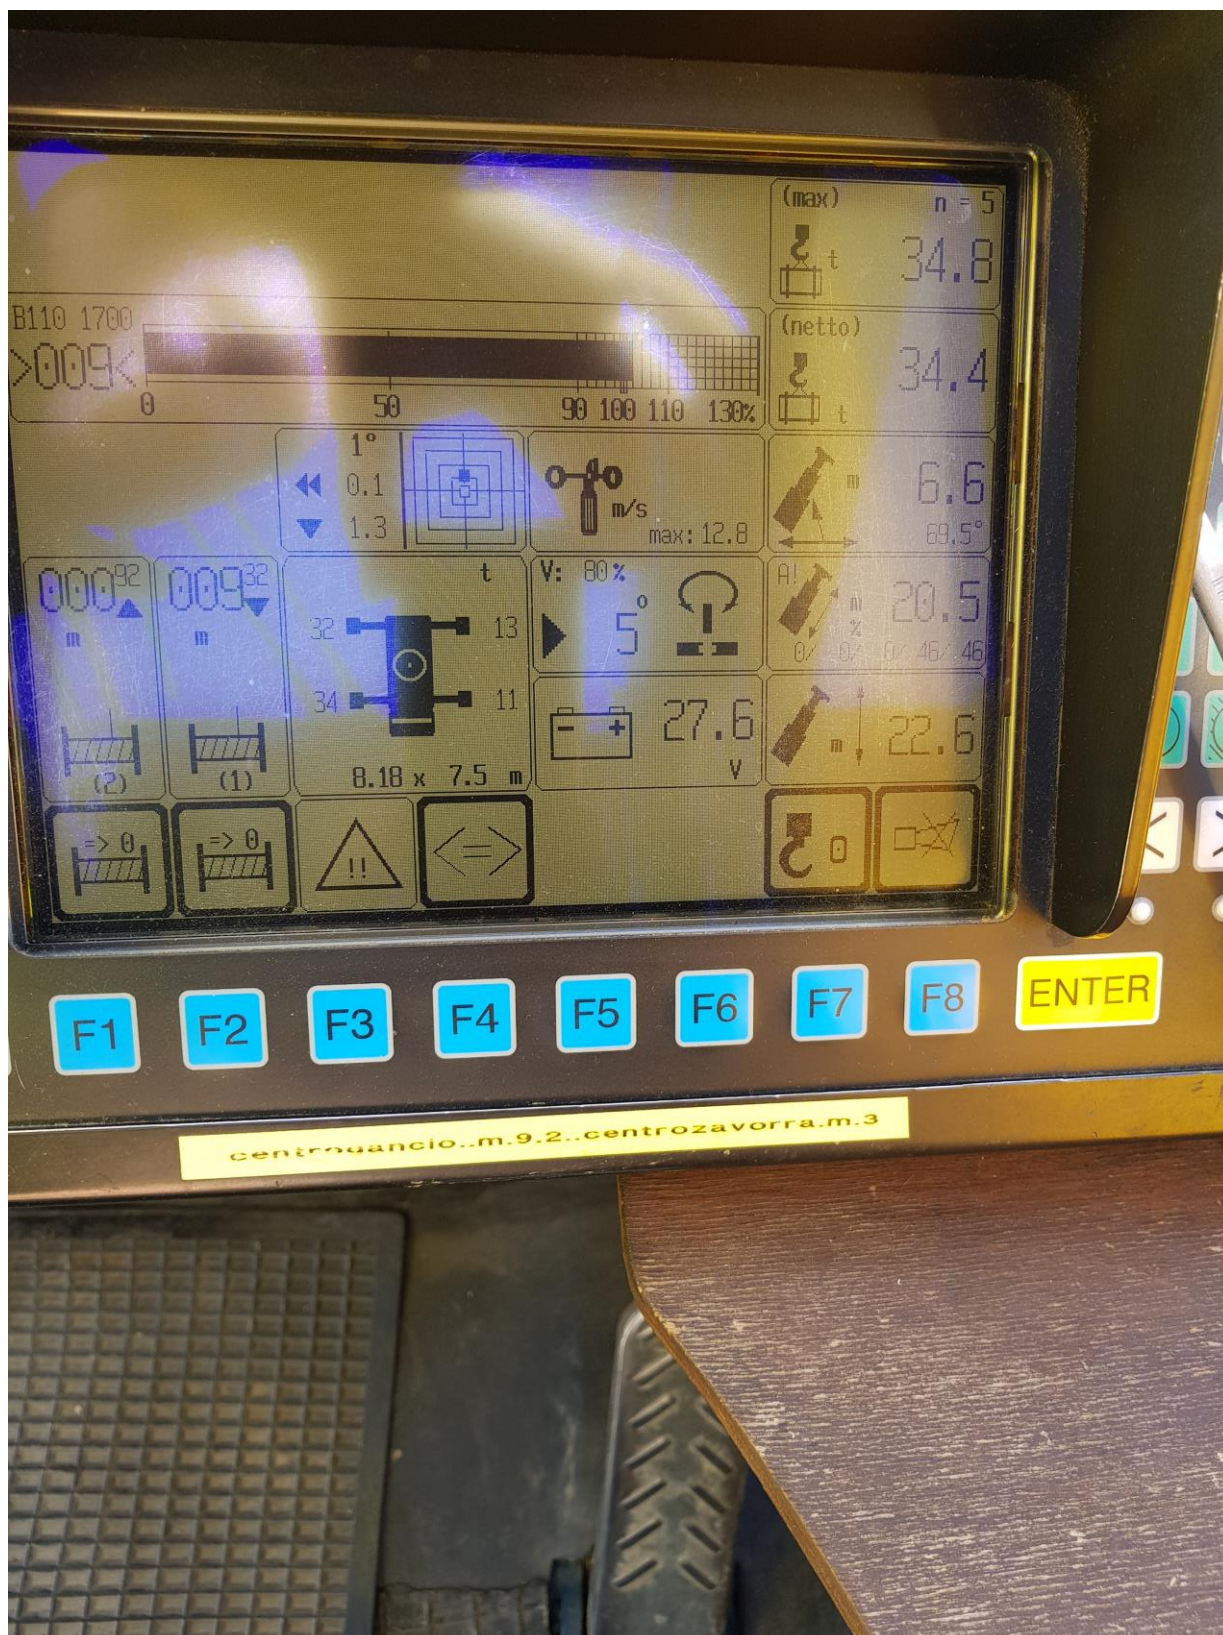
I comportamenti, che sulla base delle testimonianze si ha ragione di ritenere non "episodici", possono determinare, soprattutto nel caso di linee in forte pendenza, come quella in questione, incidenti molto gravi. Sono quindi indispensabili un'adeguata attività formativa sia per il Personale RFI che per quello delle Ditte ed un frequente ed incisivo controllo, soprattutto nelle ore notturne. Anche i dati relativi ai rotabili ed utilizzati nel computo della percentuale di massa frenata sono spesso inesatti. Si vedano, ad esempio, le **Figure 31 e 32**, che illustrano il sollevamento del carro IT RFI 170262-5, dove sulla targa del medesimo è indicata una tara di 18 t e sul display del dinamometro della gru ne figurano 34,4 .

*Figura 32 –Display gru durante sollevamento carro IT-RFI 170262-5*
