Ministero delle Infrastrutture e dei Trasporti

DIREZIONE GENERALE PER LE INVESTIGAZIONI FERROVIARIE E MARITTIME

**RELAZIONE DI INDAGINE
SULLO SVIO DEL TRENO 60629 DEL 25.06.2013
NELLA TRATTA FONDI SPERLONGA - FORMIA GAETA
DELLA LINEA ROMA – VILLA LITERNO**

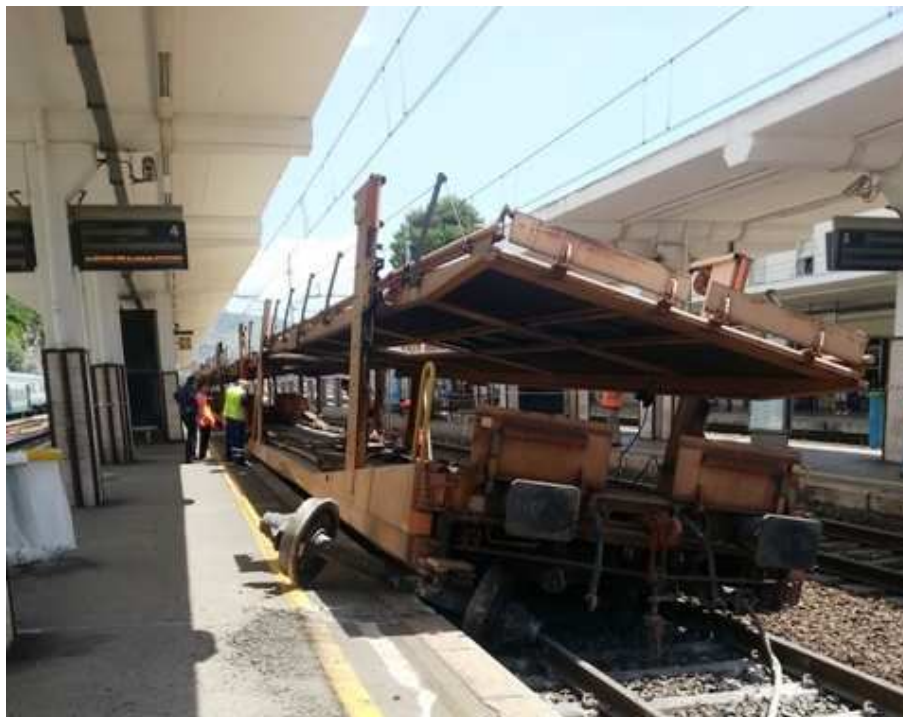
Figura 1 – 1° troncone del treno sviato, in primo piano il carro 14° smt (fonte: RFI)

A seguito dell'evento il locomotore risultava posizionato dopo il segnale di partenza del binario di corsa dispari con 14 carri agganciati di cui solo l'ultimo, il 14°, sviato con i quattro assi e l'ultima ruota sinistra smt sul marciapiede del IV binario (*Figura 1*). I 3 carri costituenti il 2° troncone (*Figura 2* e *Figura 3*) erano sviati e ubicati tra il binario di corsa e il muro di sostegno lato monte. Alcuni assi dei carri sviati non erano più nelle relative sedi e, assieme ad altri componenti, erano disseminati nel piazzale di stazione.

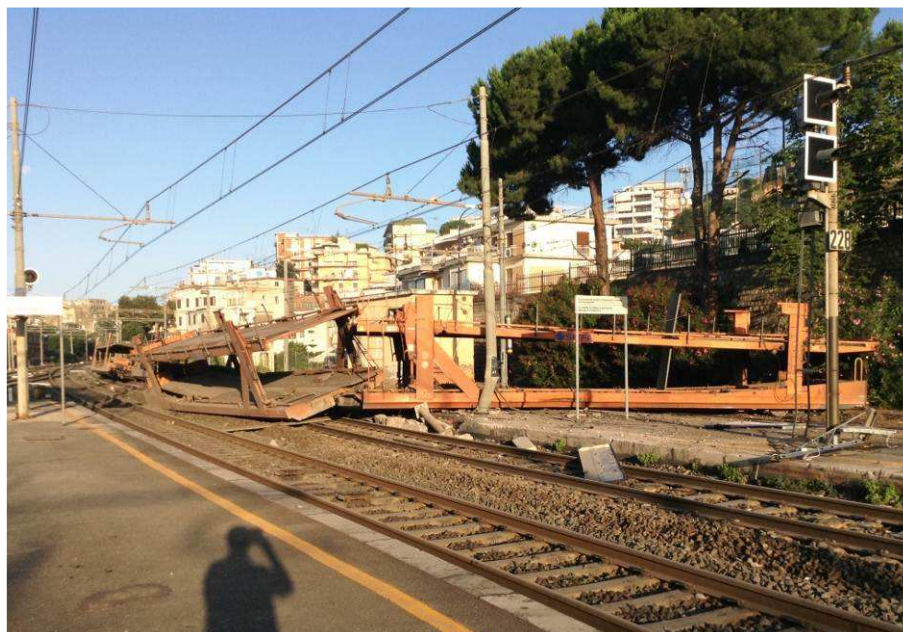
Figura 2 – 2° troncone del treno sviato, carri 15°, 16° e 17° smt (fonte: RFI)

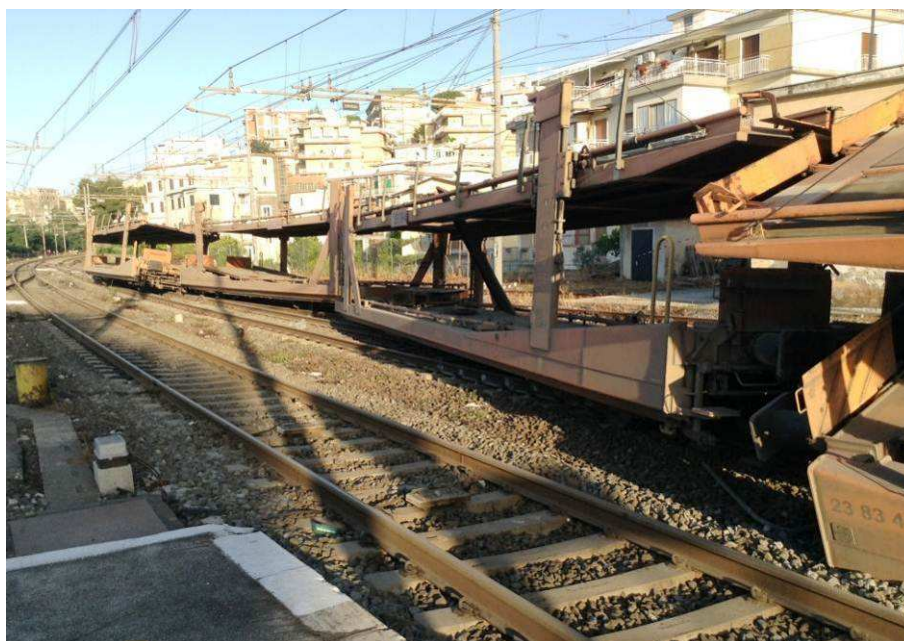
Figura 3 – Carri 16° e 17° smt (fonte: RFI)

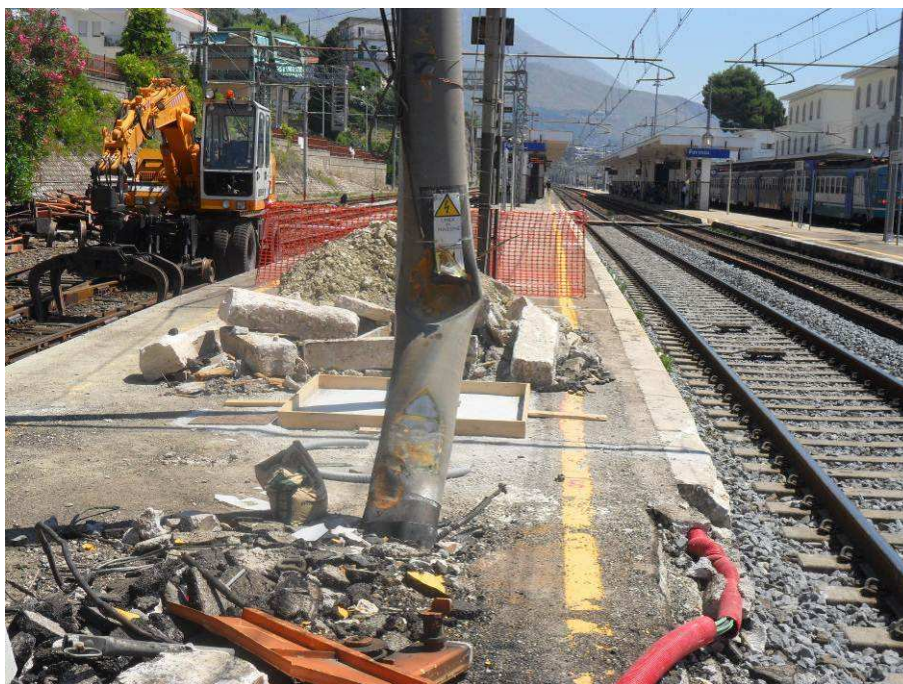
Figura 4 - Stazione di Formia – Gaeta dopo l’evento (vista direzione Nord-Sud)

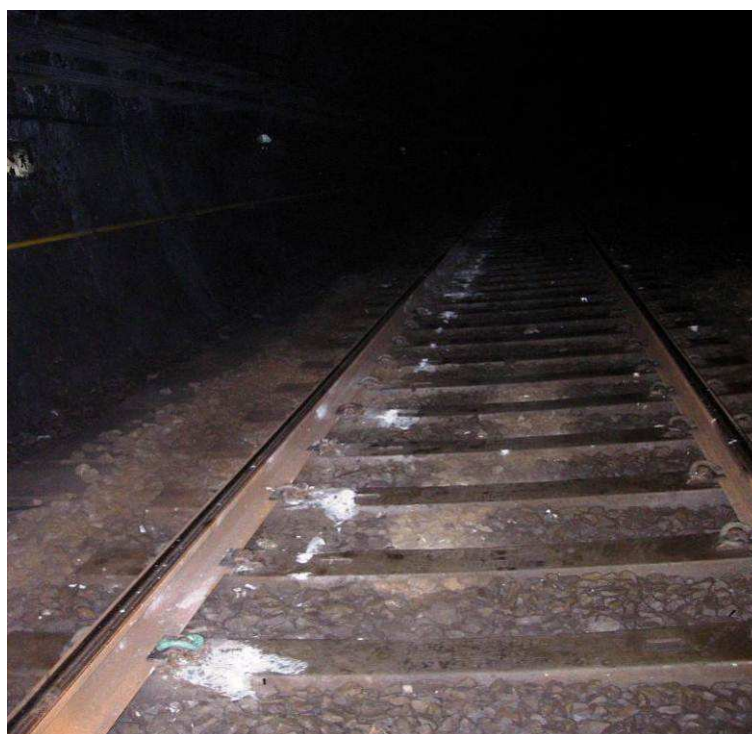
Le analisi dell'evento hanno consentito di individuare, percorrendo a ritroso la tratta interessata dal sinistro, le prime tracce dello svio alla progressiva km 118+648 circa, all'interno della galleria Vivola, in un tratto in rettilineo, ossia a circa 10 km prima del luogo nel quale il treno si è fermato (*Figura 5*).

Figura 5 – Primi segni della caduta di una ruota sulle traverse (fonte: RFI)

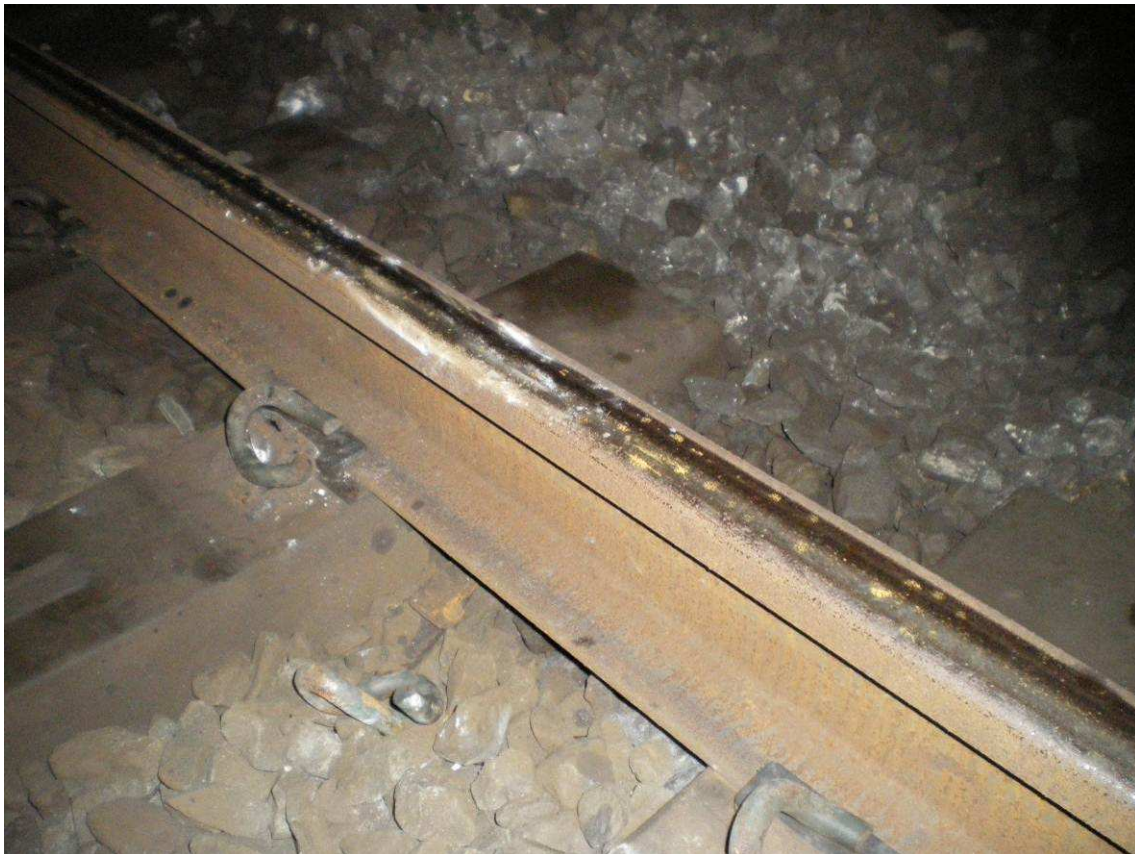
In corrispondenza della progressiva km 118+648, all'interno della galleria Vivola, è stato individuato sul binario dispari, rotaia destra smt, il primo punto di sormonto (*Figura 10*).

Figura 10 - Primo punto di sormonto (km 118+648, rotaia destra smt, binario dispari)

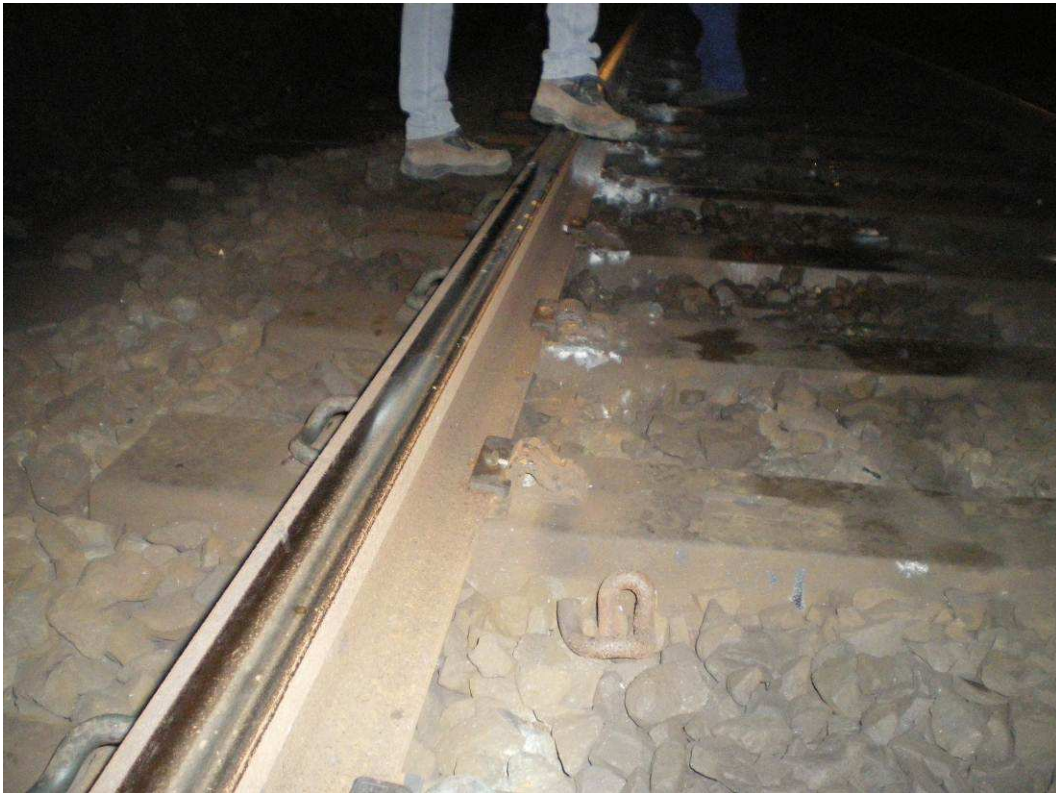
Immediatamente dopo il primo punto di sormonto, si osservano i segni della caduta della ruota sinistra smt sulle traverse (Figura 11 e Figura 12) e i segni sulla rotaia sinistra dovuti alla caduta della ruota (Figura 13).

Figura 11- Segni di caduta sulle traverse

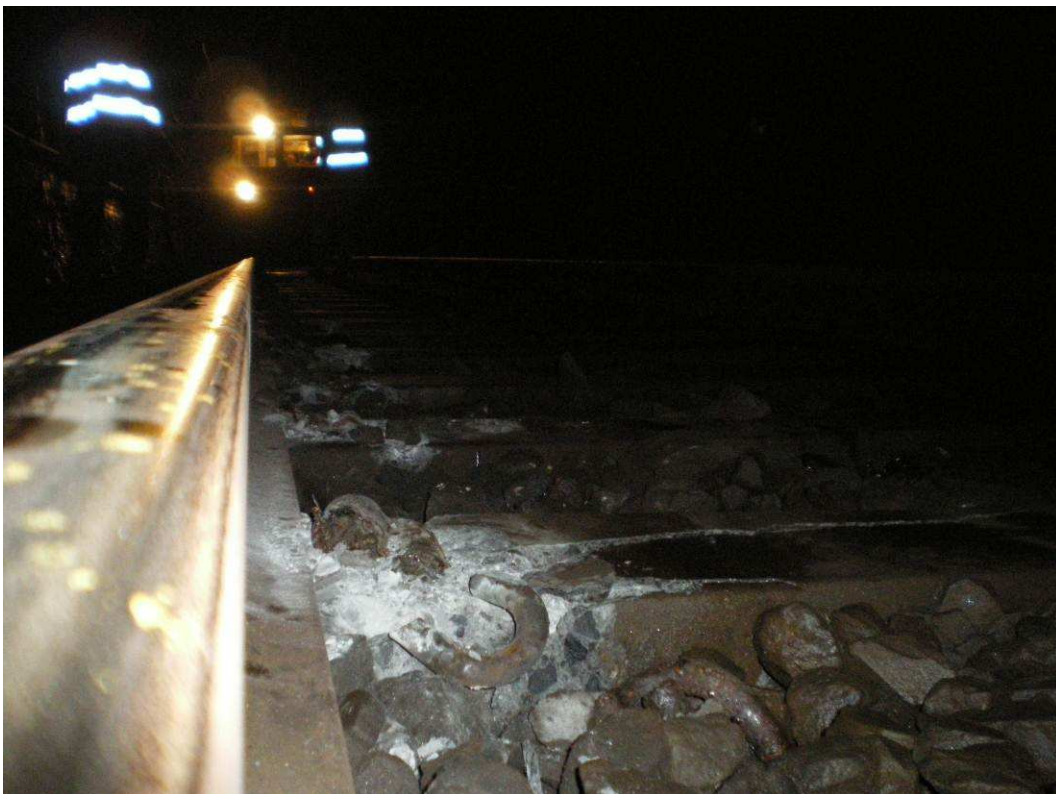
Figura 12 - Segni di caduta sulle traverse

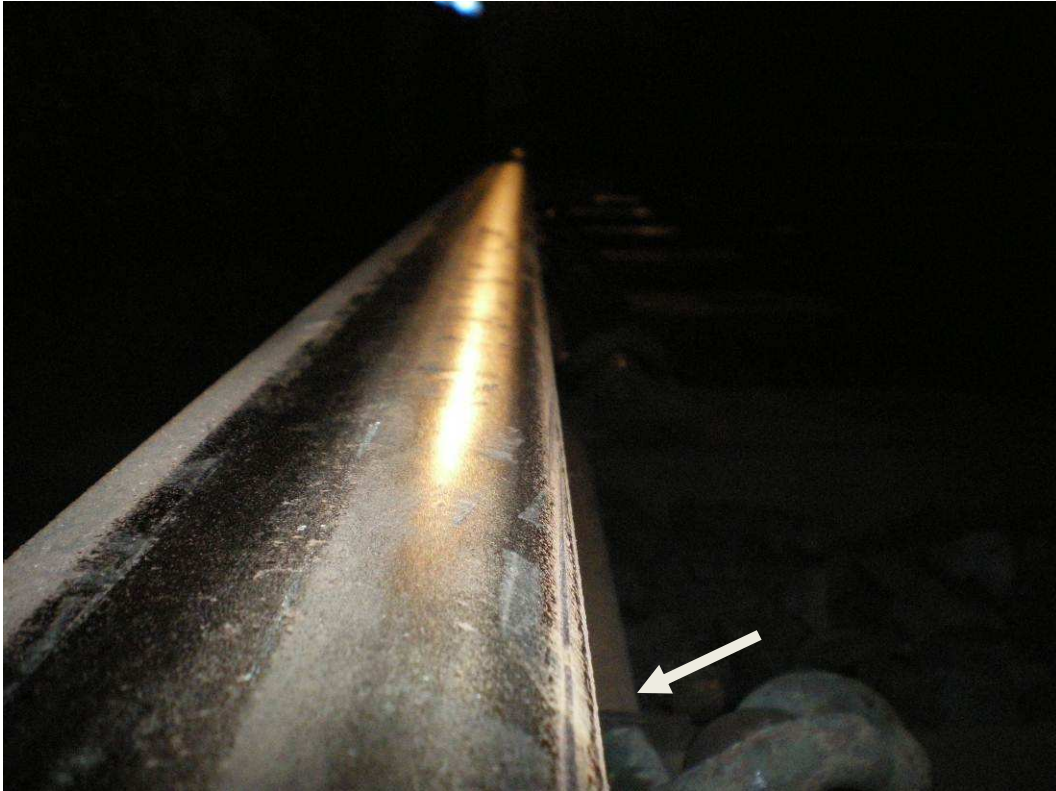
Figura 13 – Segni sulla rotaia sinistra smt dovuti alla caduta della ruota

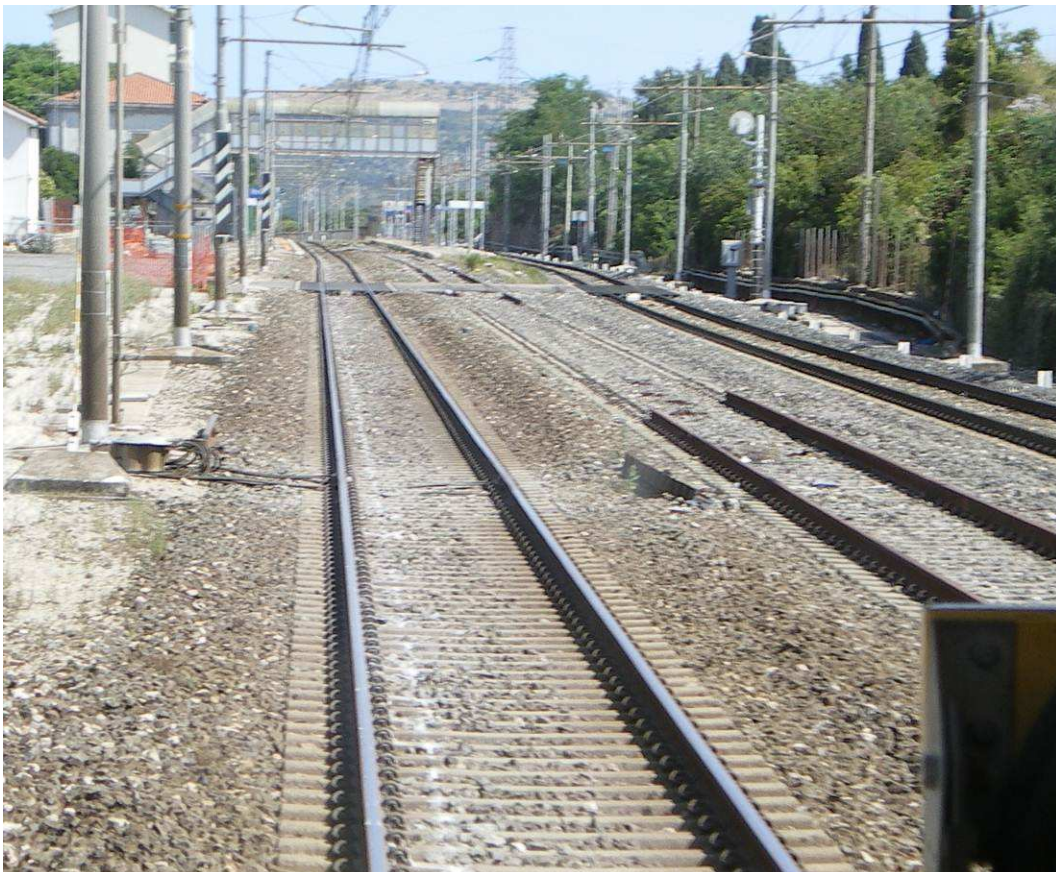
A partire dalla progressiva km 118+648 e fino alla stazione di Formia - Gaeta le traverse del binario dispari risultano danneggiate dall'impatto di una ruota su di esse (*Figura 14*).

Figura 14 - Segni di impatto sulle traverse (stazione di Itri)

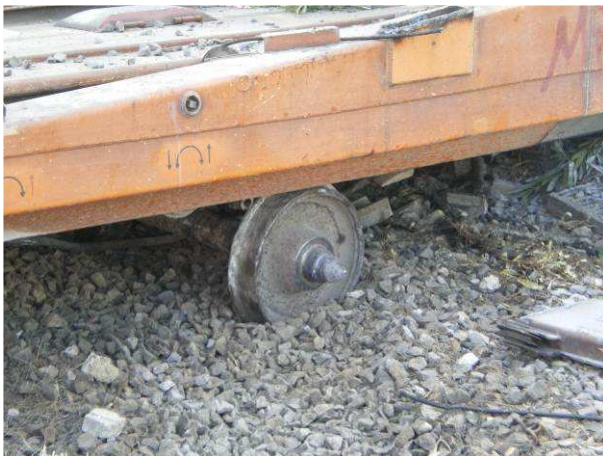
Figura 21 - asse 1° smt carro 23834363032-9

Per quanto riguarda il fusello (*Figura 21, Figura 31, Figura 32*), si è constatato, al momento del sopralluogo, che il moncone lato ruota aveva assunto una forma tronco conica arrotondata, mentre il moncone lato boccola (*Figura 34*) presentava una forma emisferica.

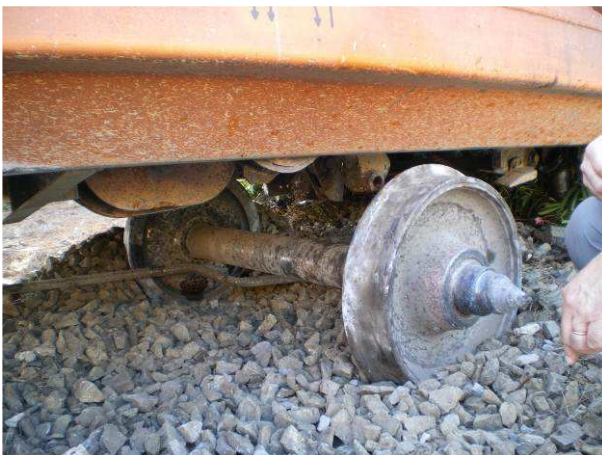
In particolare, si è rilevato che il primo asse smt del carro 15° in composizione (23834363032-9) evidenziava la mancanza della sospensione destra smt e della corrispondente boccia. La stessa si era distaccata dal carro a causa dell'elevata temperatura raggiunta nel complesso boccia-fusello e che ha determinato la fusione del fusello stesso fino all'altezza della portata di calettamento del cuscinetto interno (Figura 31e Figura 32).

Figura 31 - 1ª Sala montata del carro 23834363032-9

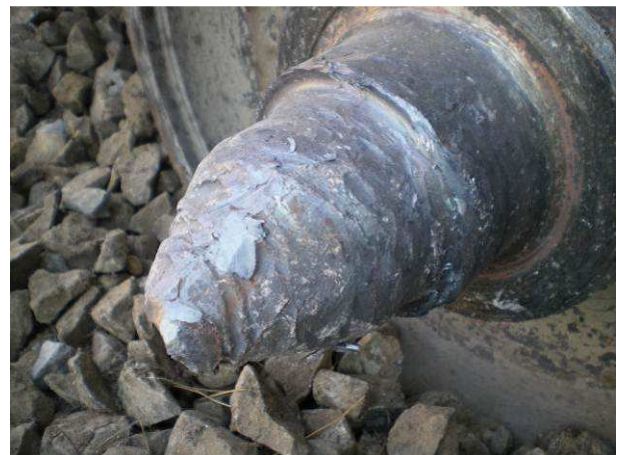
Figura 32 - Fusello della 1ª Sala montata del carro 23834363032-9

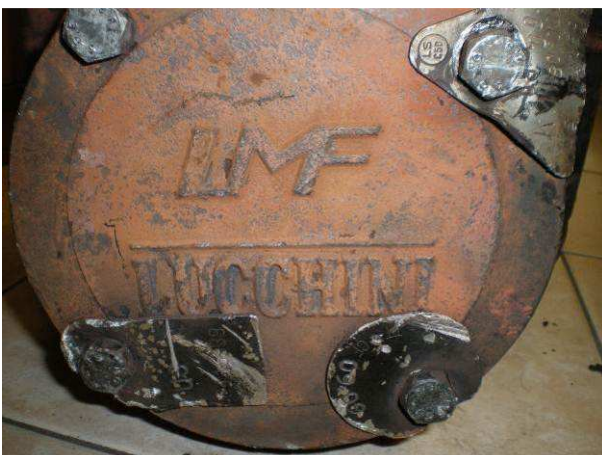
Figura 33 - Coperchio boccia della 1ª Sala montata del carro 23834363032-9 (US 6415939)

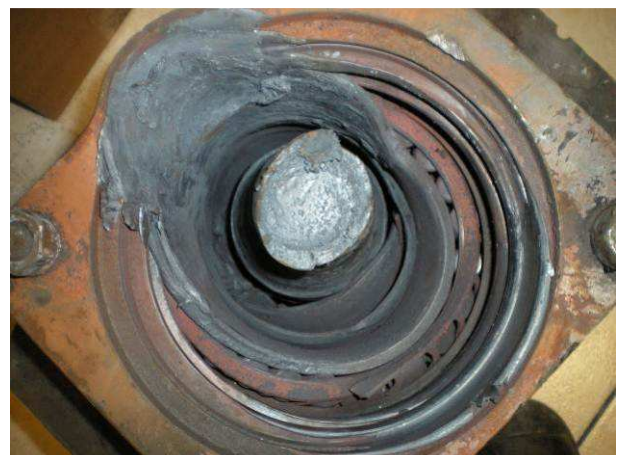
Figura 34 - Boccia 1ª Sala montata del carro 23834363032-9 (US 6415939)

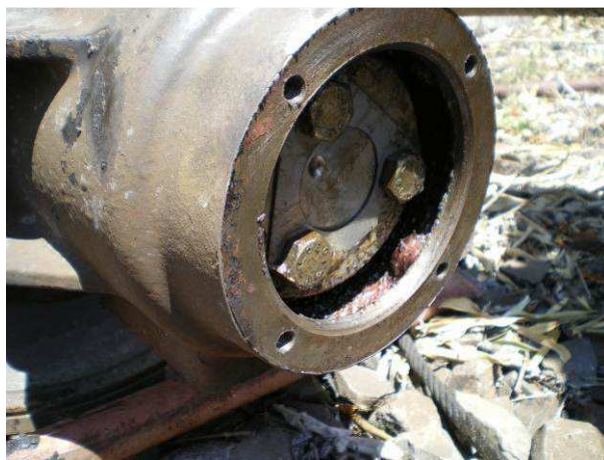
- i bulloni di fissaggio dei coperchi dei corpi boccola delle sale montate ispezionate non erano adeguatamente serrati, in particolare quelli della sala US 6418164 (all'interno delle cui boccole si è riscontrata la presenza di emulsione) risultavano amovibili anche senza l'uso di attrezzature. Era praticamente possibile ruotarli anche a mani nude.

Figura 36 – 1° corpo boccola della sala montata US 6418164

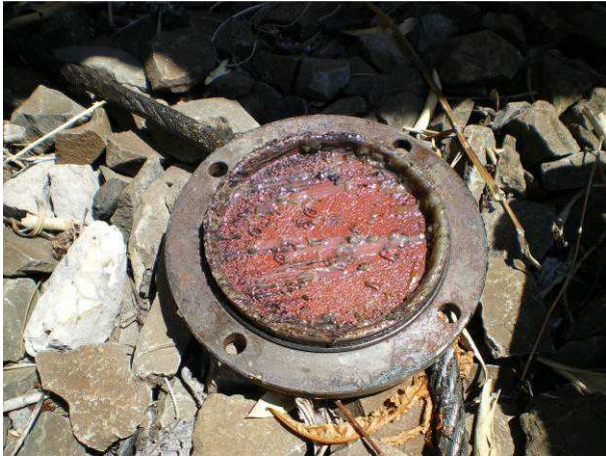
Figura 37 – Coperchio del 1° corpo boccola della sala montata US 6418164

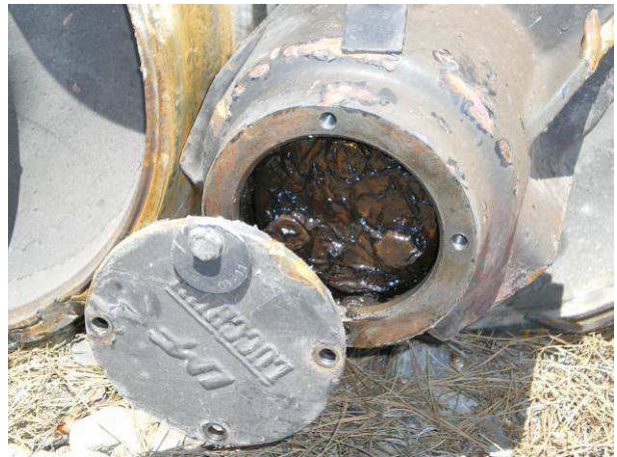
- per una delle boccole della sala montata US 6416689 si è constatata la presenza al suo interno di lubrificante in quantità e qualità visivamente sufficienti per un esercizio in sicurezza (*Figura 40 e Figura 41*);

Figura 40 – Corpo boccola della sala montata US 64116689

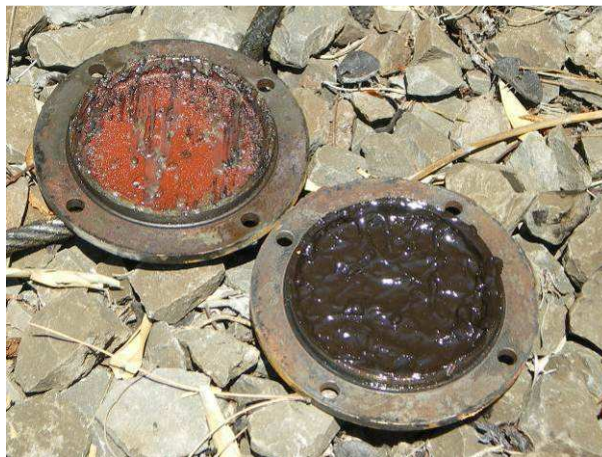
Figura 41 – Coperchi dei corpi boccola della sala US 6418164 (sinistra) e della sala US 64116689 (destra)

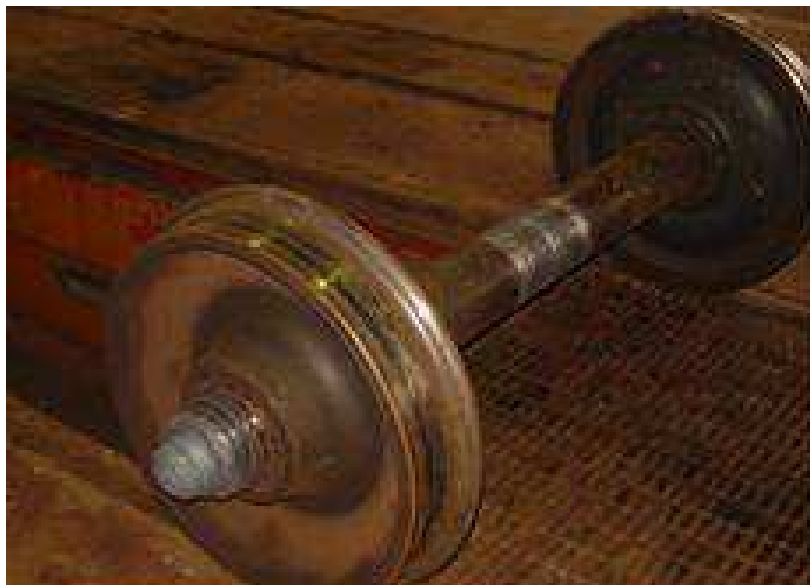
Figura 43 – Sala montata del carro *Laaers* 23834363012-1 sviato in data 13.02.2006

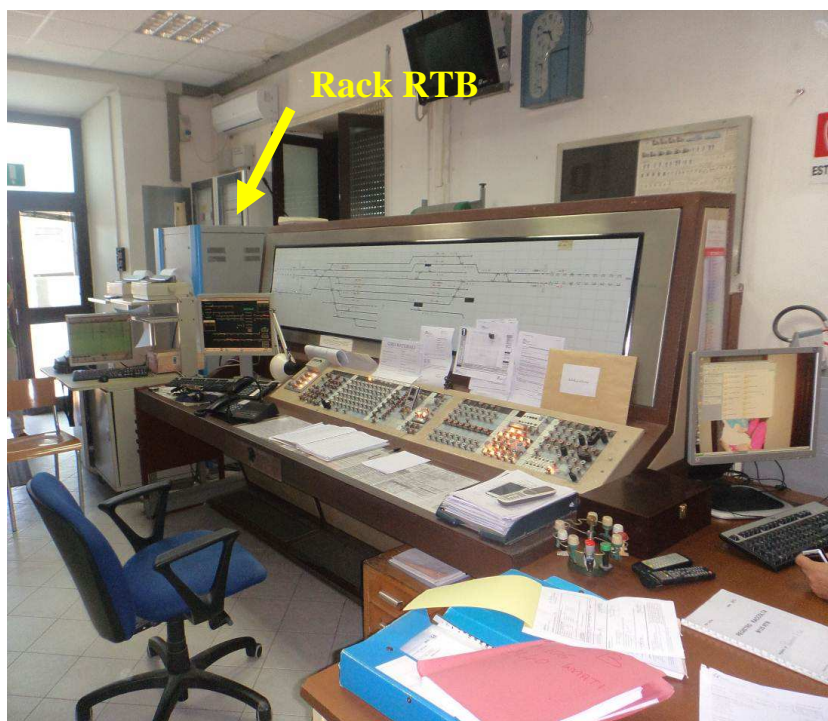
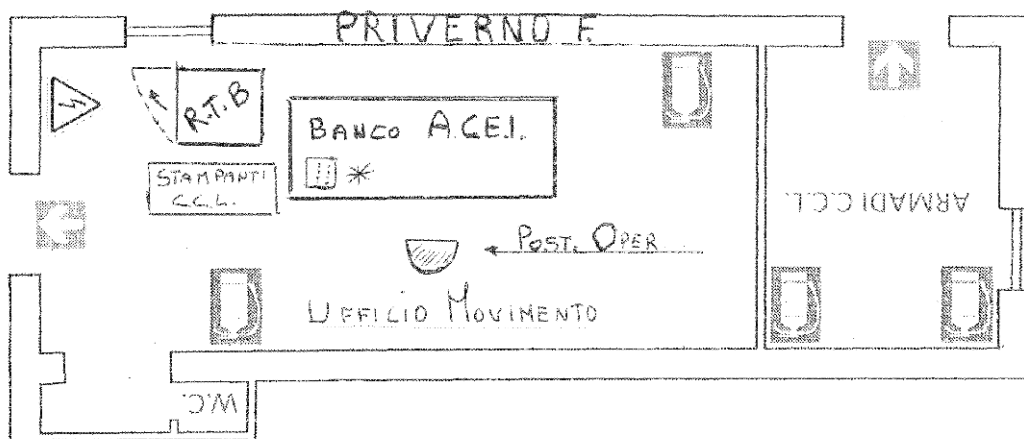
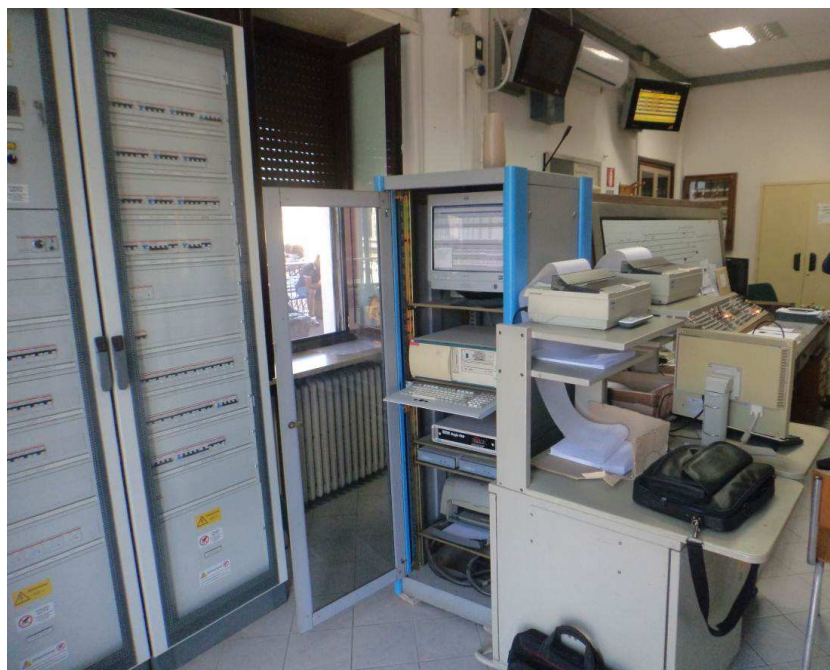
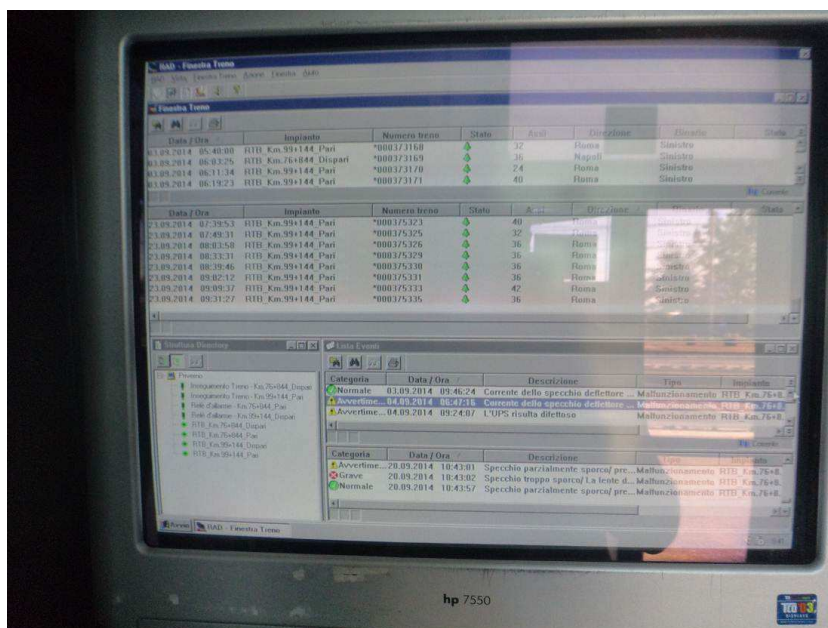
Tale circostanza è ascrivibile a una imperfezione nel layout del *PdC* di Priverno – Fossanova che, per ubicazione e disposizione degli apparati, è carente nel presentare all'operatore alcune informazioni in modo continuo e efficace, venendosi così a costituire una ulteriore causa indiretta dell'evento.

Infatti, il monitor del *PdC RTB* non è direttamente visibile dalla postazione dell'operatore (*Figura 45*, *Figura 46* e *Figura 47*) che, normalmente ubicato di fronte al banco *ACEI*, dispone sul banco della segnalazione di allarme dei dispositivi *RTB* e dei relativi tasti di soccorso che consentono la disposizione a via libera dei segnali a cui sono collegati. Dalla postazione del *DM* non sono invece visibili le altre informazioni disponibili sul monitor del *PdC*, compreso l'eventuale stato di avaria o disconnessione dell'impianto (*Figura 48*).
