Ministero delle Infrastrutture e dei Trasporti

DIREZIONE GENERALE PER LE INVESTIGAZIONI FERROVIARIE E MARITTIME

RELAZIONE DI INDAGINE

**SULL'INCONVENIENTE AL TRENO 3950 DEL 30.06.2015, ARRESTATOSI
IN LINEA PER PRESENZA DI UN AUTOBUS SULLA SEDE FERROVIARIA
IN CORRISPONDENZA DEL PL km 140+487 DELLA LINEA
CAGLIARI - MACOMER**

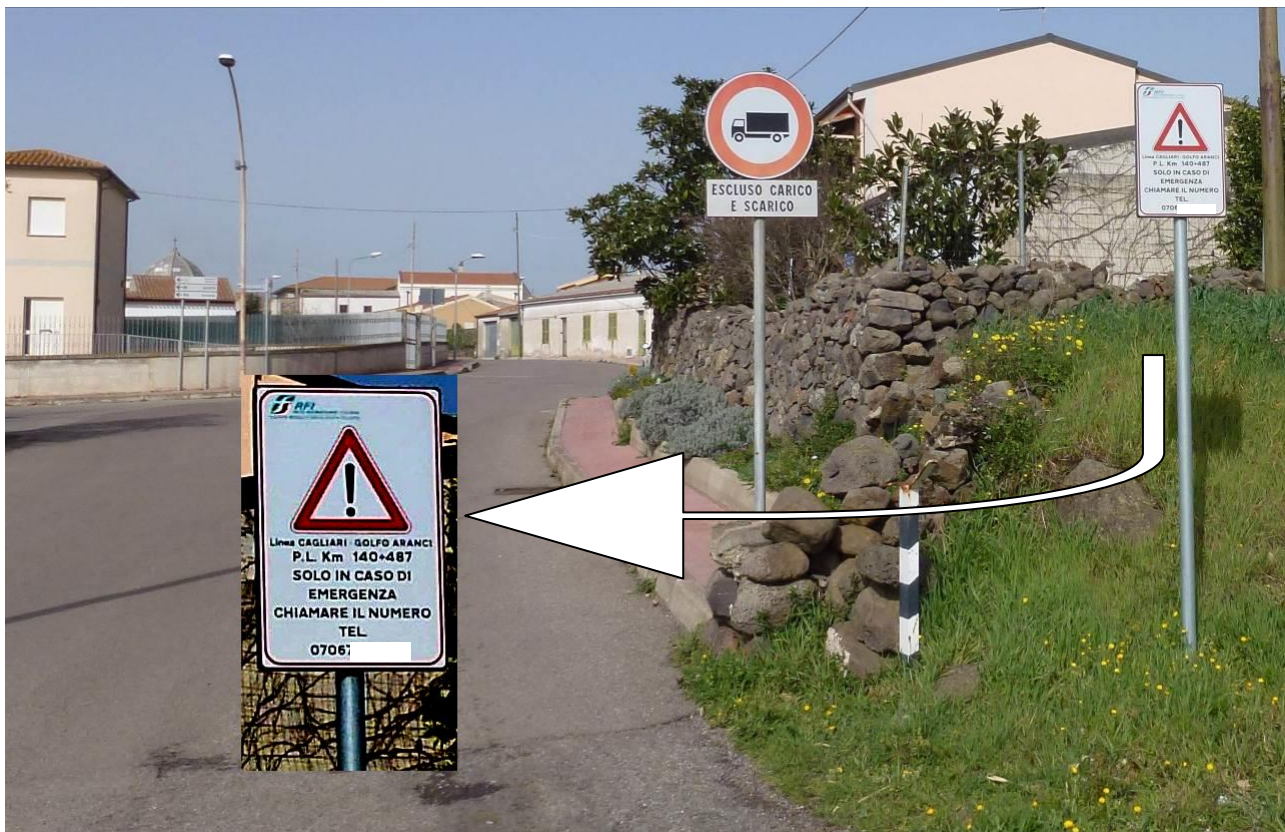
All'interno dell'area del PL 140+487 in direzione di ciascuno dei sensi di marcia degli autoveicoli, si trovano due segnali di avviso per gli utenti stradali del PL. Tali segnali, collocati da Rete Ferroviaria Italiana, indicano un numero telefonico da contattare in caso di emergenza (cfr. *Figura 10*) ma, dalla loro ubicazione, sono poco visibili a causa di dimensioni estremamente ridotte.

Figura 10 - Tabella di Avviso di Rete Ferroviaria Italiana, recante in evidenza il numero di telefono da contattare in caso di emergenza

La Raccomandazione n°7 chiede che il Gestore dell'Infrastruttura RFI SpA renda maggiormente individuabile dall'utenza stradale il numero telefonico da contattare in caso di emergenza, indicato sui pannelli informativi collocati all'interno dei PL.

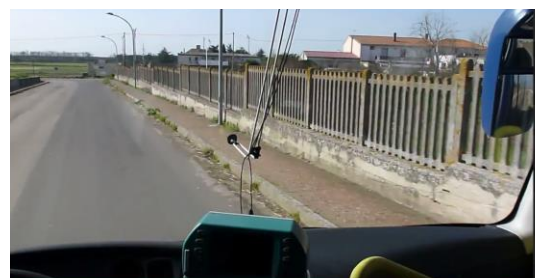
- l'assenza di visibilità della lanterna semaforica speciale del PL da via Leonardo da Vinci;
- l'assenza di segnaletica stradale di avviso della presenza del PL sugli itinerari di approccio;
- la mancata attivazione delle procedure di emergenza indicate dalla segnaletica verticale installata da RFI SpA all'interno del passaggio a livello, che prevedono, in caso di intrappolamento di automezzo tra le barriere, che il conducente debba contattare l'utenza telefonica indicata dal Gestore dell'Infrastruttura;
- il mancato tallonamento delle barriere da parte dell'autobus.

Figura 17 - Segnalazione stradale di approccio al PL assente

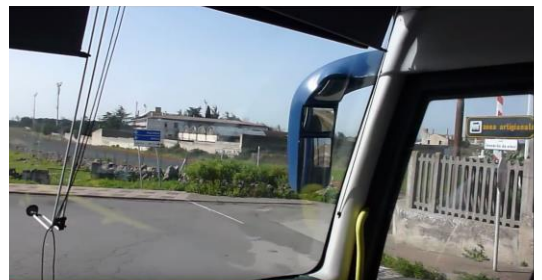
Figura 20 - Fermata dell'autobus imposta dalla Commissione per verifica della visibilità della lanterna semaforica del PL

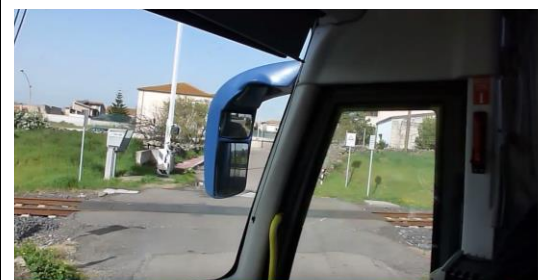
Durante la manovra di svolta, la lanterna semaforica non è visibile attraverso il vetro della portiera del mezzo (cfr. Figura 26) e, a manovra completata, il mezzo ha superato l'angolo di visibilità della lanterna semaforica, che rimane invisibile anche attraverso il vetro della portiera del mezzo (cfr. Figura 27). La manovra di svolta si conclude nell'area compresa tra le barriere del PL e la lanterna semaforica non è visibile dal posto di guida. Il test stradale effettuato in data 23.02.2016 ha evidenziato che per la manovra di svolta a destra l'autobus impiega dai 15 ai 20 secondi.

Figura 26 - L'autobus completa la curva di allineamento in direzione ortogonale al PL

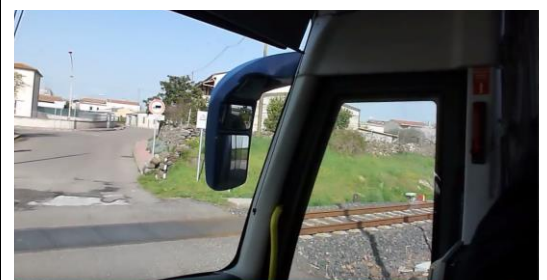
Figura 27 - L'autobus è allineato ortogonalmente alla linea ferroviaria e la lanterna semaforica non è visibile

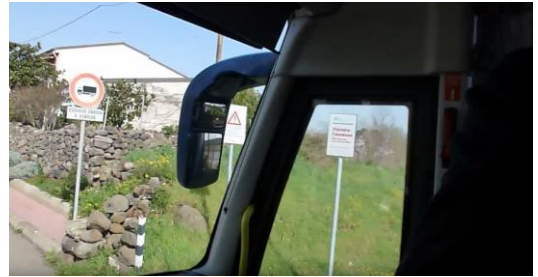
Figura 29 - L'autobus si trova completamente all'interno della sede ferroviaria delimitata dalle barriere del PL

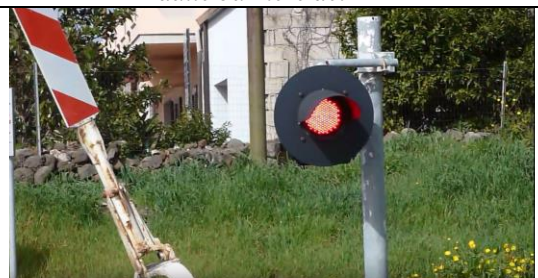
Si ipotizza che la lanterna semaforica di avviso sia attivata mentre il mezzo iniziava o avesse già iniziato la manovra di allineamento ortogonale al PL.

Inoltre, come sopra indicato, il tempo di preavviso di chiusura è pari a 15 secondi mentre i test stradali hanno dimostrato che la manovra di svolta a destra per l'autobus e disposizione ortogonale dell'autobus rispetto al binario può avere durata variabile, nel caso in esame e in condizioni ordinarie, tra i 15 e i 20 secondi, escludendo i tempi di completamento dell'attraversamento del PL.

Figura 30 – Lanterna semaforica di avviso attiva mentre le barriere si abbassano

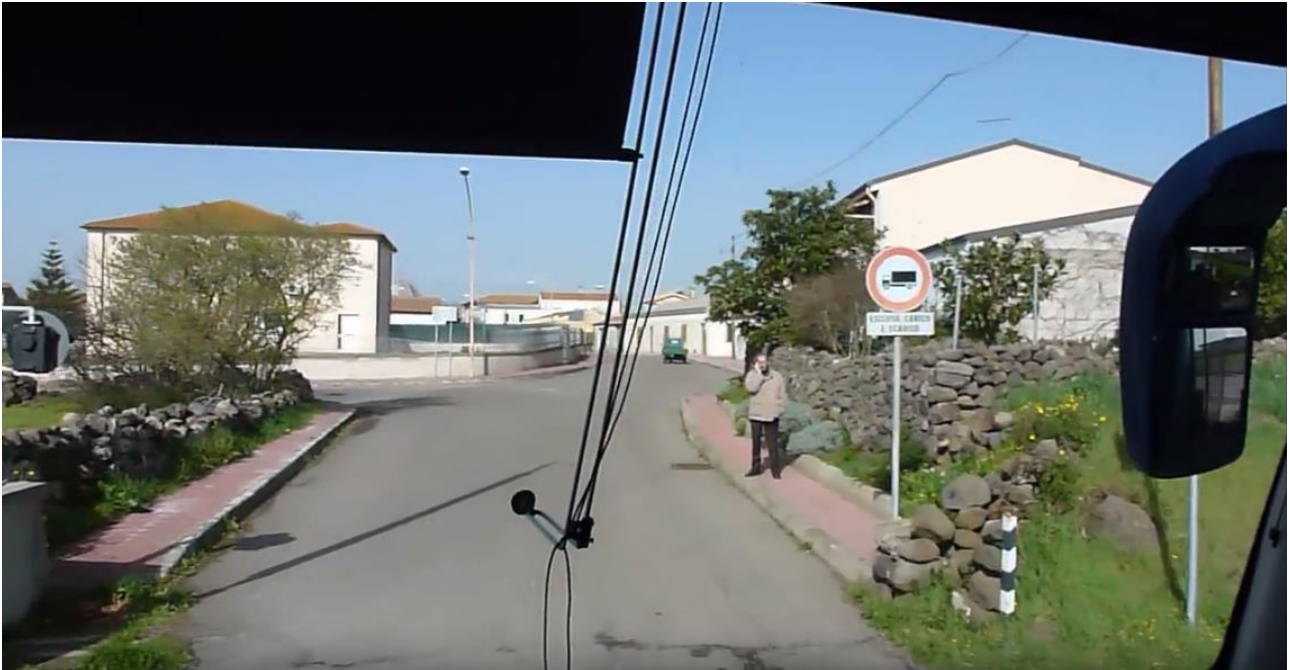
Il segnale riportato in *Figura 38* e obbliga all'arresto di un mezzo pesante in corrispondenza del binario, non essendo disponibili itinerari alternativi. Il segnale non è pertanto ubicato in una posizione idonea (*Figura 39*).

Figura 38 – Segnale di divieto in prossimità del PL km 140+487

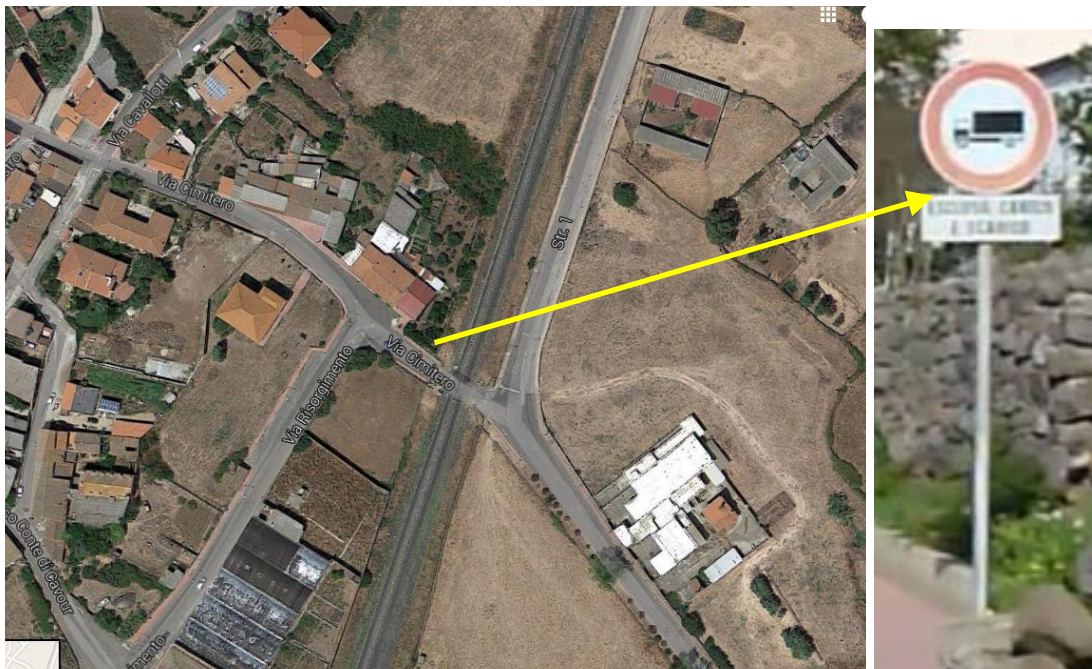
Figura 39 - Ubicazione del segnale di divieto in prossimità del PL km 140+487 (fonte: Google Maps)
