*Ministero delle Infrastrutture e dei Trasporti*  
**DIREZIONE GENERALE PER LE INVESTIGAZIONI FERROVIARIE E MARITTIME**

**RELAZIONE DI INDAGINE**  
**SULL'INCIDENTE FERROVIARIO OCCORSO IL 13 OTTOBRE 2017**  
**NELLA STAZIONE DI ASTI**  
**INCENDIO DELLA LOCOMOTIVA D445.1097 IN COMPOSIZIONE AL**  
**TRENO MERCI 70427 di MERCITALIA RAIL S.r.l.**

24 Giugno 2019

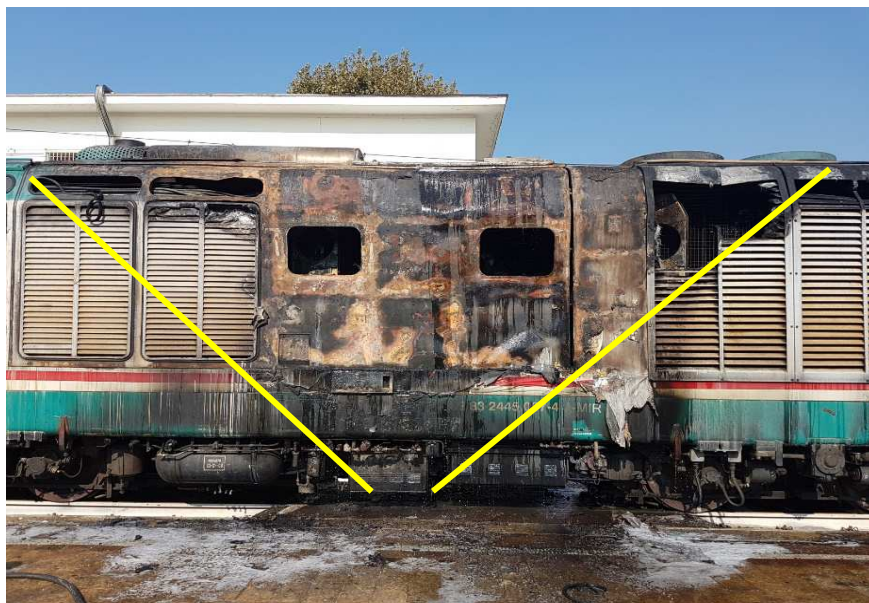
- a) In base alle tracce lasciate dal fuoco, è possibile affermare, con ragionevole certezza, che l'incendio si è innescato all'interno del vano della caldaia di preriscaldamento Webasto (figure n. 3 e 4); è stato rilevato che:
  - le bruciature sulla fiancata destra della locomotiva (rispetto al senso di marcia) mostrano che il suddetto locale si trova al vertice di una V che individua l'origine dell'incendio (figure n. 1 e 2);

*Figura 1 - Fiancata destra della locomotiva incidentata (fonte Mercitalia Rail)*

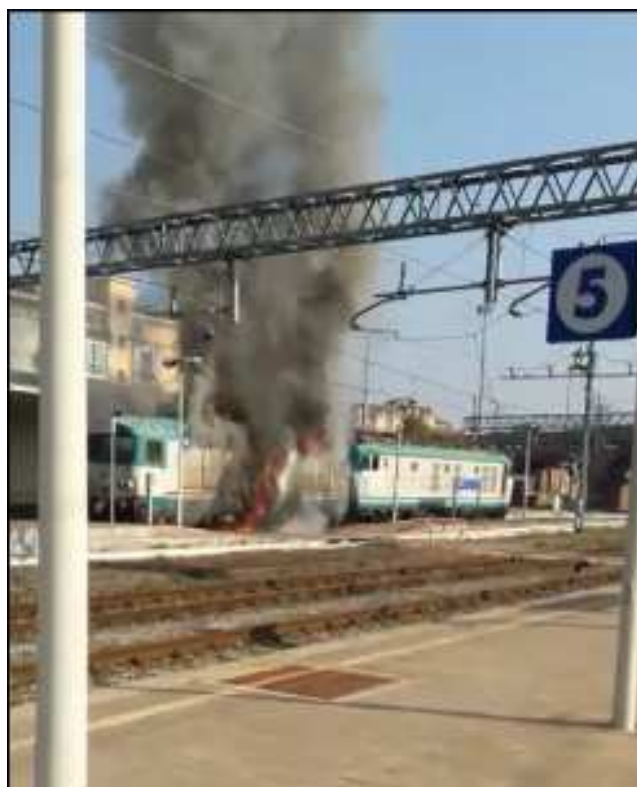
*Figura 2 - Incendio in corso (fonte Mercitalia Rail)*

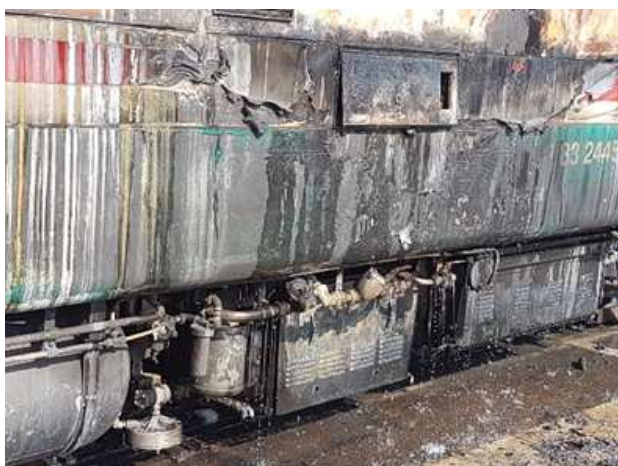
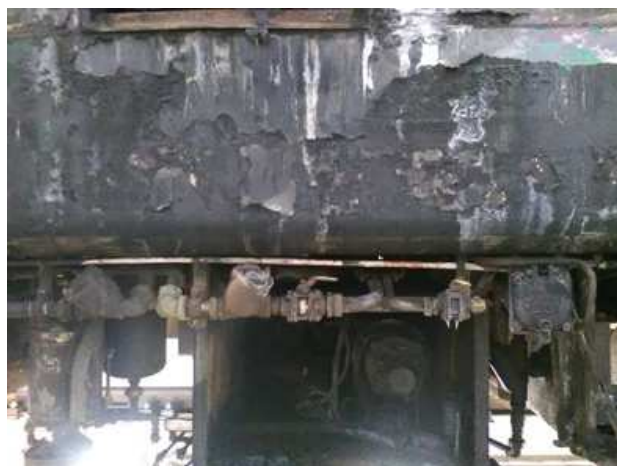
- in corrispondenza delle griglie poste sullo sportello d'ispezione ci sono tracce di sfiato dei gas di combustione provenienti dall'interno;
- le parti in plastica del bruciatore della caldaia risultano completamente bruciate e fuse con l'impianto elettrico;
- la parte in plastica della pompa dell'acqua del circuito di preriscaldamento risulta completamente bruciata;

- la basetta in plastica della sonda antincendio completamente fusa e l'ugello dell'estinguente bruciato;

Figure 3 e 4 - Vano caldaia di preriscaldamento Webasto (fonte Mercitalia Rail)

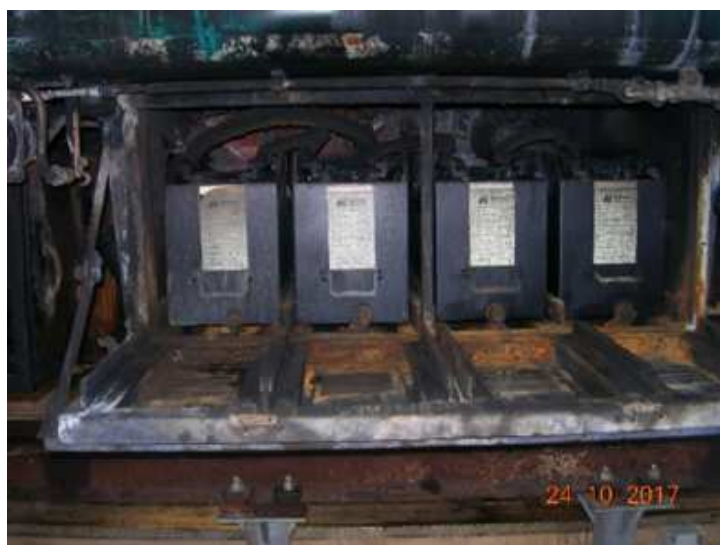
- b) Il cassone delle batterie (figura n. 5), adiacente alla caldaia Webasto, risulta bruciato solo dall'esterno, alcuni elementi delle batterie risultano danneggiati per esplosione a causa del corto circuito del cavo di collegamento e non dal fuoco;

Figura 5 - Vano batterie (fonte Mercitalia Rail)

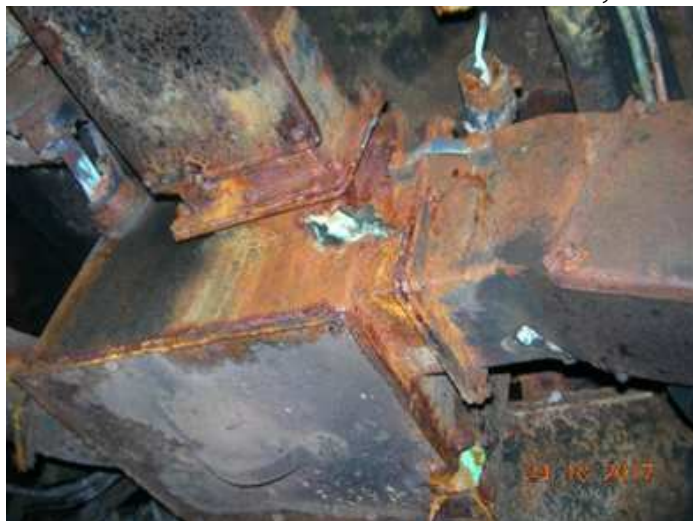
- c) Il sezionatore batterie posto all'esterno era in posizione di inserito;
- d) L'incendio si è propagato nella mezzeria della locomotiva nella parte centrale del sotto cassa:
- è stata rilevata la combustione delle guaine dei cavi in vista dell'impianto elettrico ed in alcuni casi sono stati rilevati evidenti segni di cortocircuito (figura n. 6);

Figura 6 - Cablaggi circuito di comando sotto cassa (fonte Mercitalia Rail)

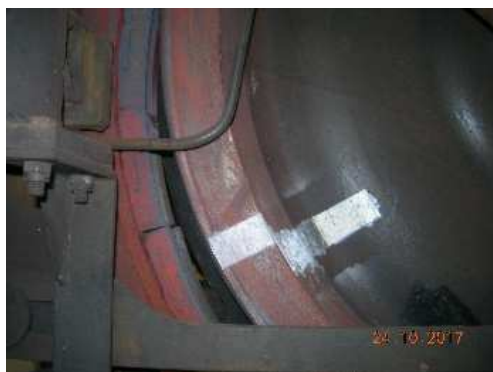
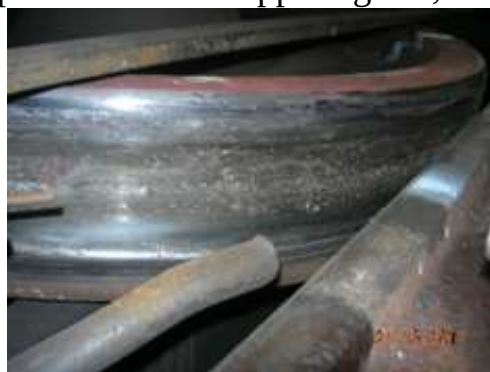
- e) Tutte le ruote della locomotiva evidenziano un'indebita frenatura durante la marcia del treno che ha provocato il distacco della vernice, lo scorrimento del cerchione della ruota sinistra del 1° asse (figure n. 7 e 8), della ruota destra del 3° asse (figure n. 9 e 10) e della ruota destra del 4° asse (figure n. 11 e 12); in generale si notano la presenza di solcature sui piani di rotolamento e in alcuni casi completa usura dei ceppi in ghisa;

Figure 7 e 8 - Asse n. 1 ruota SX (fonte Mercitalia Rail)

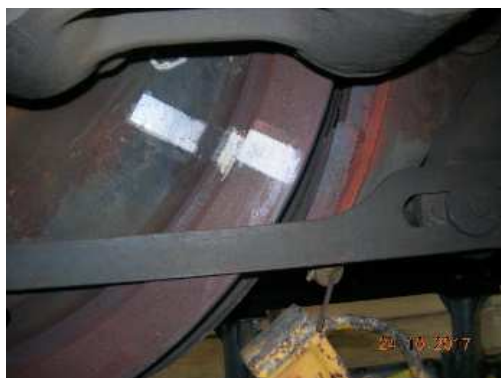
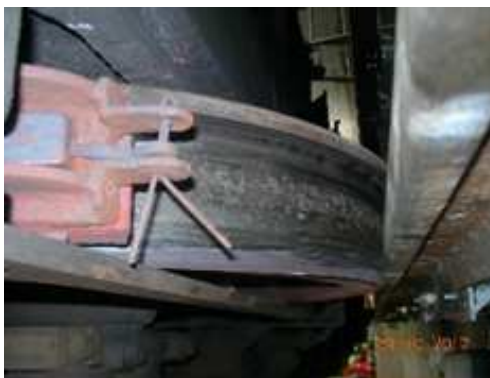
Figure 9 e 10 - Asse n. 3 ruota DX (fonte Mercitalia Rail)

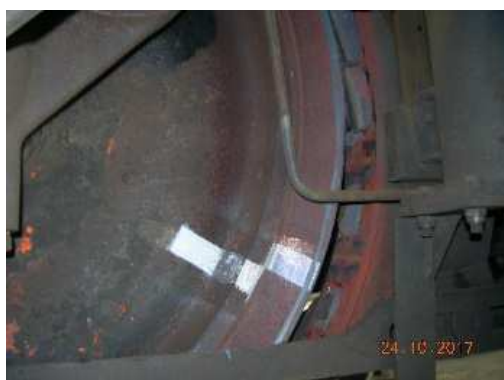
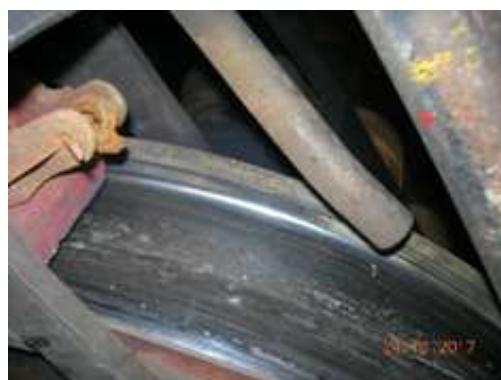
Figure 11 e 12 - Asse n. 4 ruota DX (fonte Mercitalia Rail)

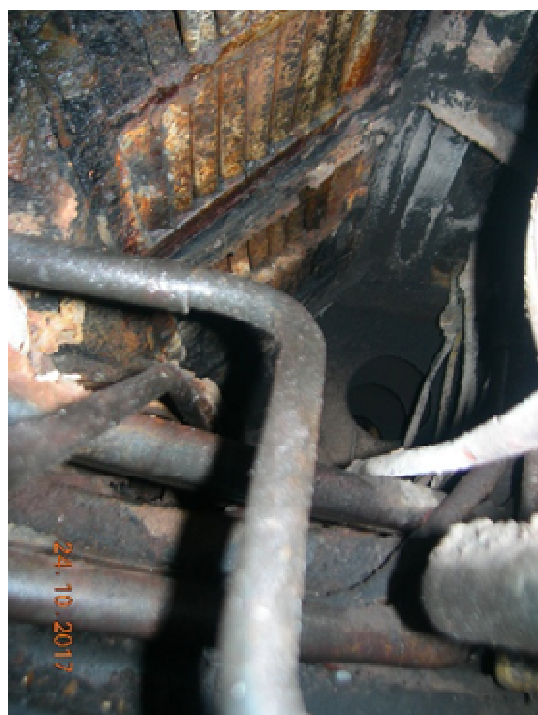
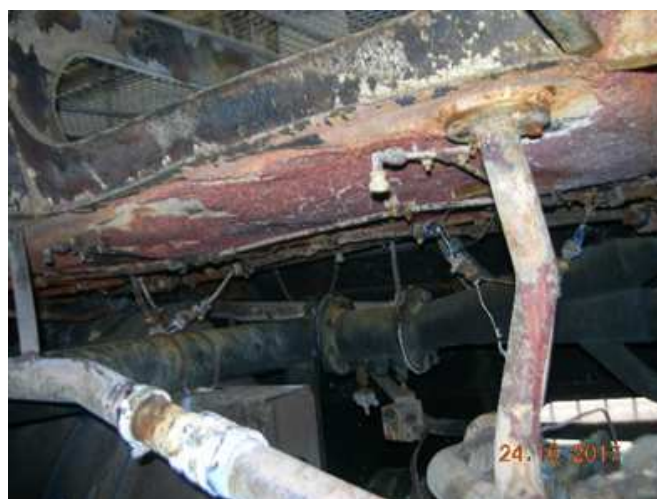
- f) Sopra il vano della caldaia Webasto si trova una griglia di aerazione (figura n. 13) che comunica con la vasca di raccolta dei colaticci del motore termico, la quale ha permesso la propagazione dell'incendio nella sala motore portando alla fusione dei coperchi coprivalvole (figura n. 15) di tre cilindri del motore sovrastanti (lato destro del motore rispetto al senso di marcia); le fiamme si sono propagate fino alle griglie di aerazione poste sul tetto (figura n. 14) deformandone le lamiere;

Figure 13 e 14 - Griglia di aerazione vasca motore e Tetto del comparto motore (fonte Mercitalia Rail)

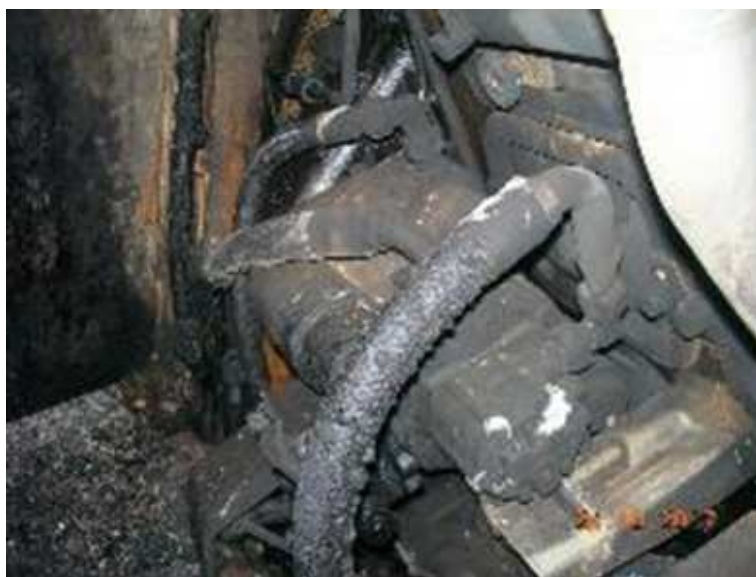
- g) I cablaggi all'interno della scatola di derivazione MK1 in prossimità della pompa Sauer sono integri e non risultano essere fonte di innesco dell'incendio;
- h) La pompa Sauer (figura n. 16), la pompa nafta, le tubazioni dell'impianto idrostatico e di alimentazione del gasolio presenti in sala macchine, pur essendo state interessate dall'incendio, non evidenziano ulteriori inneschi;

Figura 16 - Pompa Sauer dell'impianto idrostatico (fonte Mercitalia Rail)

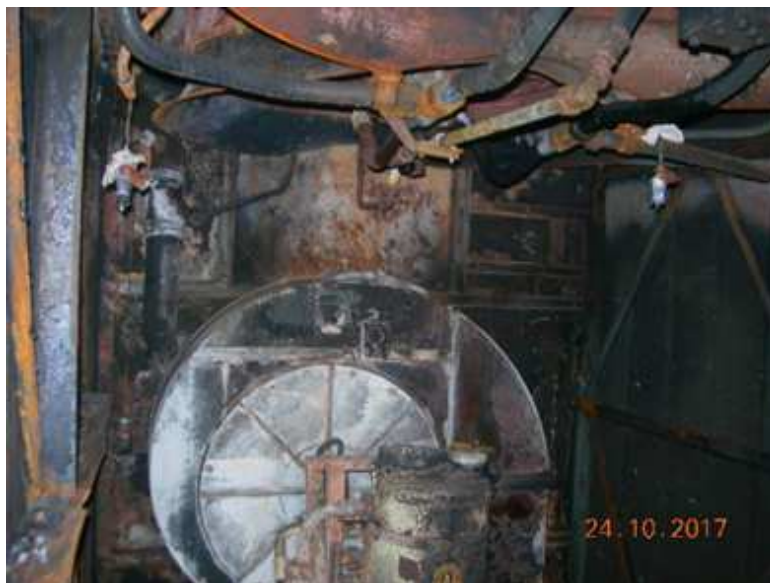
- i) L'incendio si è propagato sia nel comparto radiatori (figura n. 17), sia nel comparto aspirazione, interessando le apparecchiature presenti:

Figura 17 - Vano radiatori (fonte Mercitalia Rail)

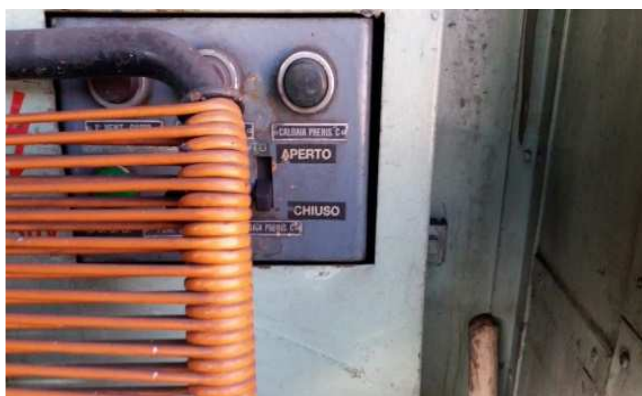
- la campana dell'antincendio (CA) integra;
- l'interruttore per l'attivazione del fluido estinguente sul banco di manovra attivato con sigillo a piombo rimosso;
- l'invertitore del senso di marcia (MI) in posizione centrale "zero" con chiave estratta;
- il rubinetto del freno continuo automatico in posizione di isolato;
- gli interruttori magnetotermici (figura n. 18) sul quadro bassa tensione; 1 (IB1) inserito, il 18 (Automatico segnalazione incendio ed estinguente) inserito e 21 e 22 (caldaia preriscaldamento a e B9 inseriti, interruttore C (caldaia preriscaldamento, figura n. 19) inserito;

Figura 19 - Interruttore caldaia di preriscaldamento (fonte Mercitalia Rail)

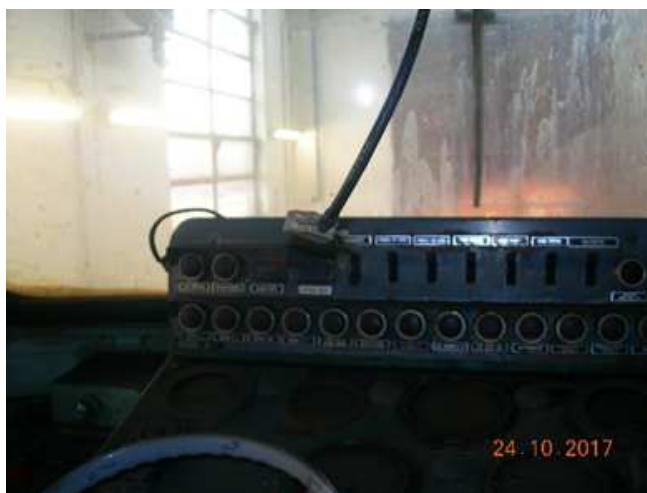
Figura 20 - Comandi del banco di guida cabina B (fonte Mercitalia Rail)

- il banco di guida (figura n. 20) disabilitato PASP estratta con chiave di blocco disinserita (figura n. 21).

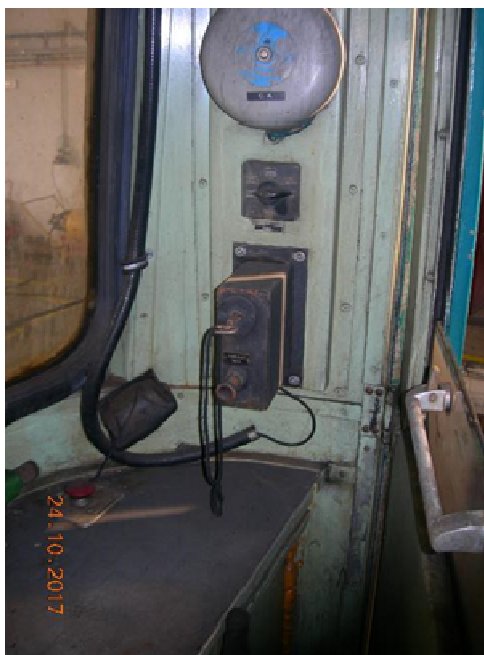
Figura 21 - Chiave di abilitazione del banco di guida cabina B (fonte Mercitalia Rail)

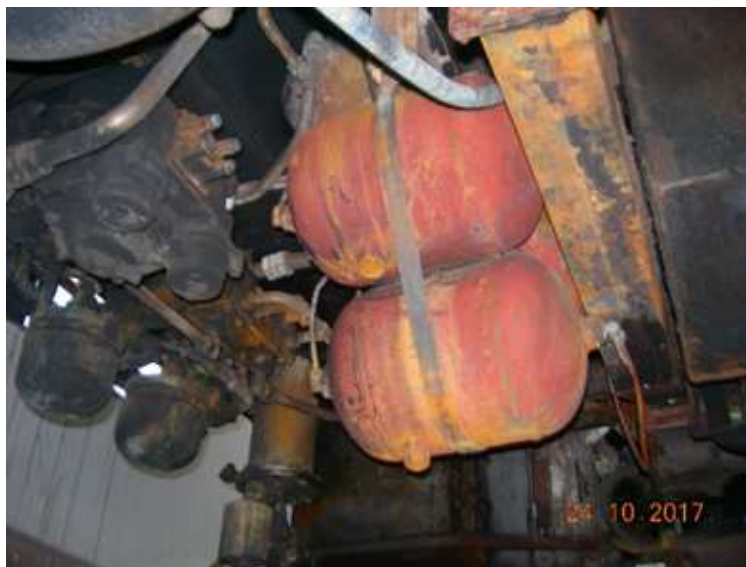
- dal sopralluogo effettuato dalla Commissione di indagine aziendale sul locomotore incendiato sono state ritrovate tracce di surriscaldamento del serbatoio di comando e bruciature del distributore e dei relè TP1 (riscontrate anche durante il sopralluogo del sottoscritto, figura n. 22);

Figura 22 - Distributore, serbatoio di comando e relè TP-1 (fonte Mercitalia Rail)
