Ministero delle infrastrutture e della mobilità sostenibili
DIREZIONE GENERALE PER LE INVESTIGAZIONI FERROVIARIE E MARITTIME

RELAZIONE DI INDAGINE

**COLLISIONE TRA TRENO 64457 DI MERCITALIA RAIL
E MEZZO D'OPERA
NELLA TRATTA FIRENZE CAMPO MARTE – FIRENZE STATUTO
DELLA LINEA FIRENZE RIFREDI - ATTIGLIANO
AVVENUTO IN DATA 07/12/2018**

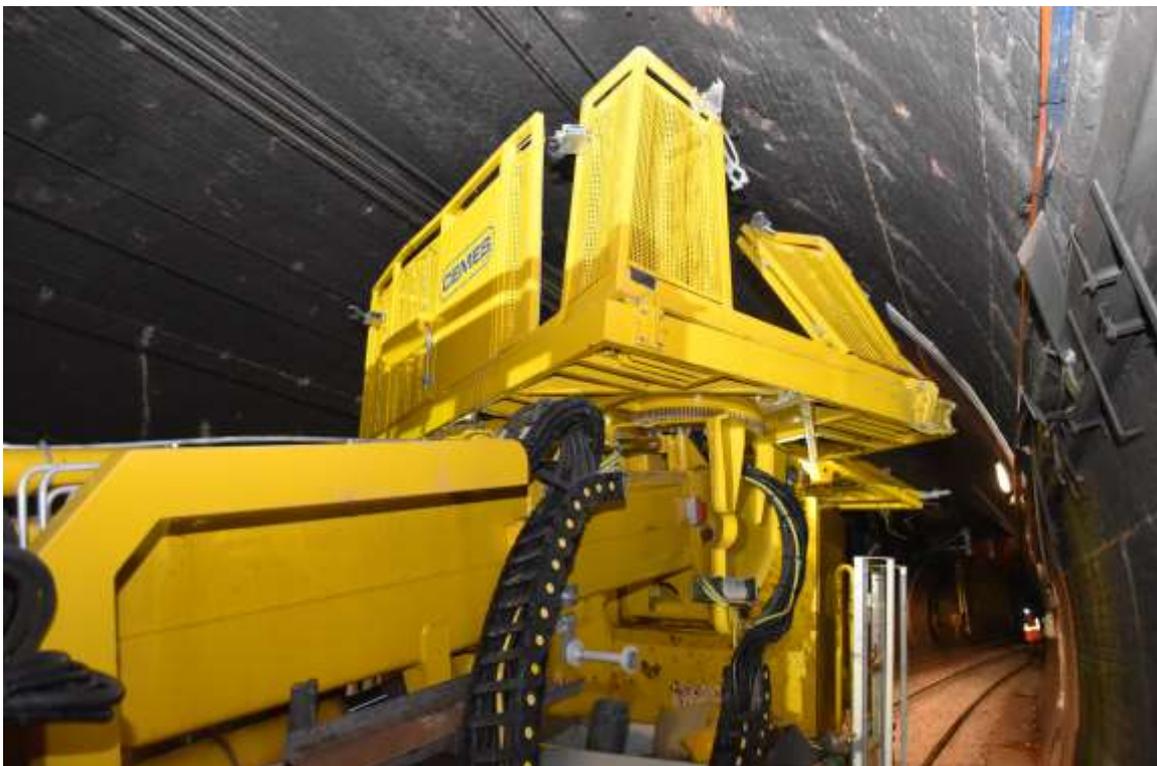
Particolare della piattaforma scattata nella immediatezza dell'evento – Fonte P.G.

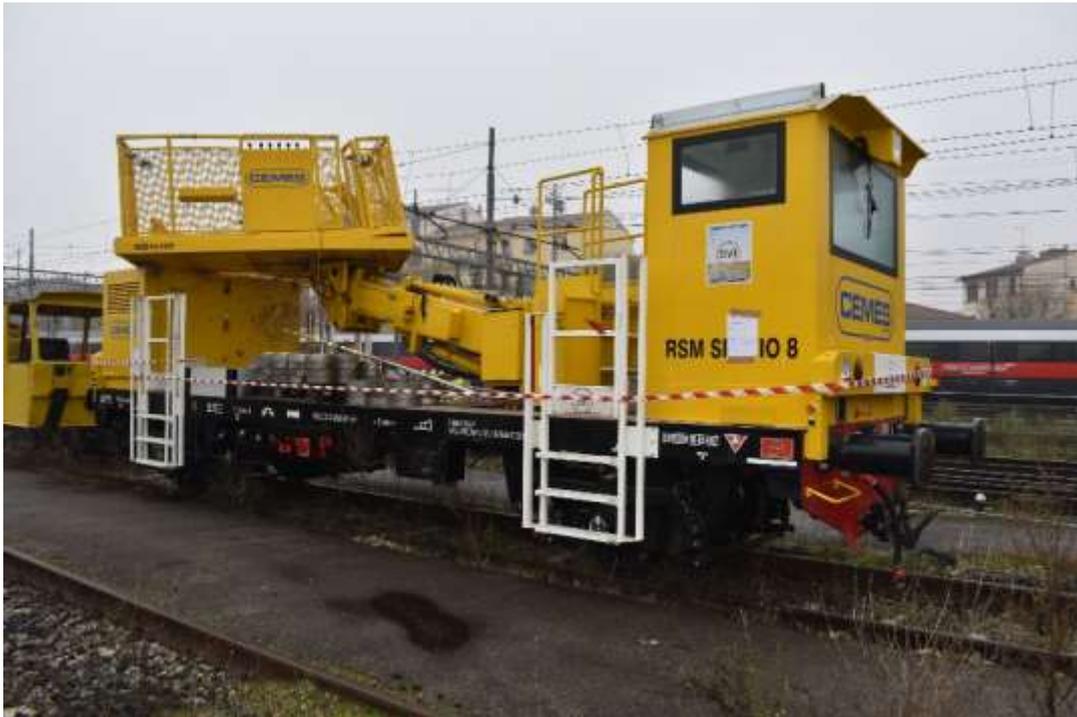
*Piattaforma incidentata posta sotto sequestro nel piazzale della Stazione di Firenze Campo Marte
- Fonte P.G.*

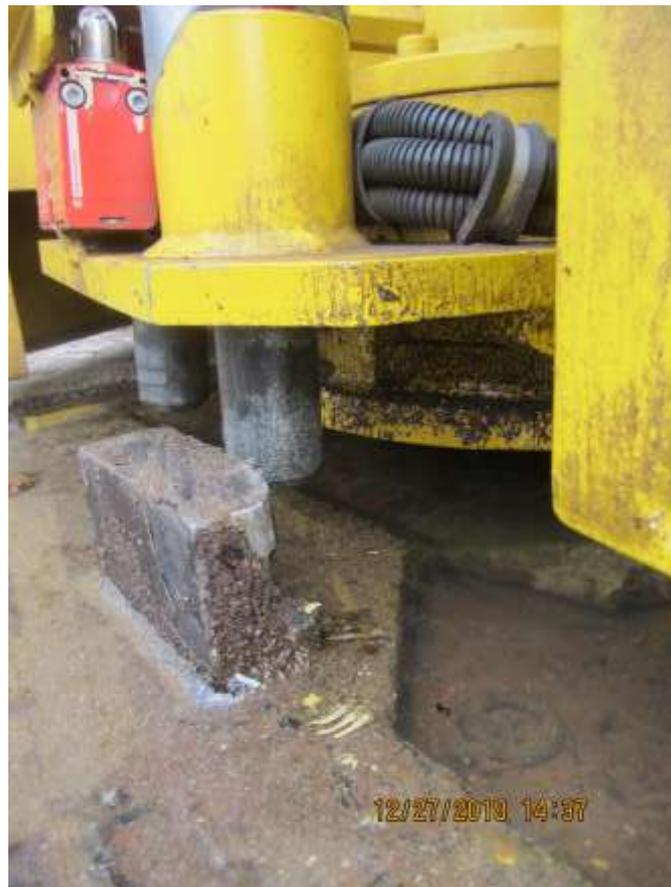
*Particolare del perno di blocco inferiore danneggiato a seguito dell'impatto con la locomotiva –
Fonte DIGIFEMA*

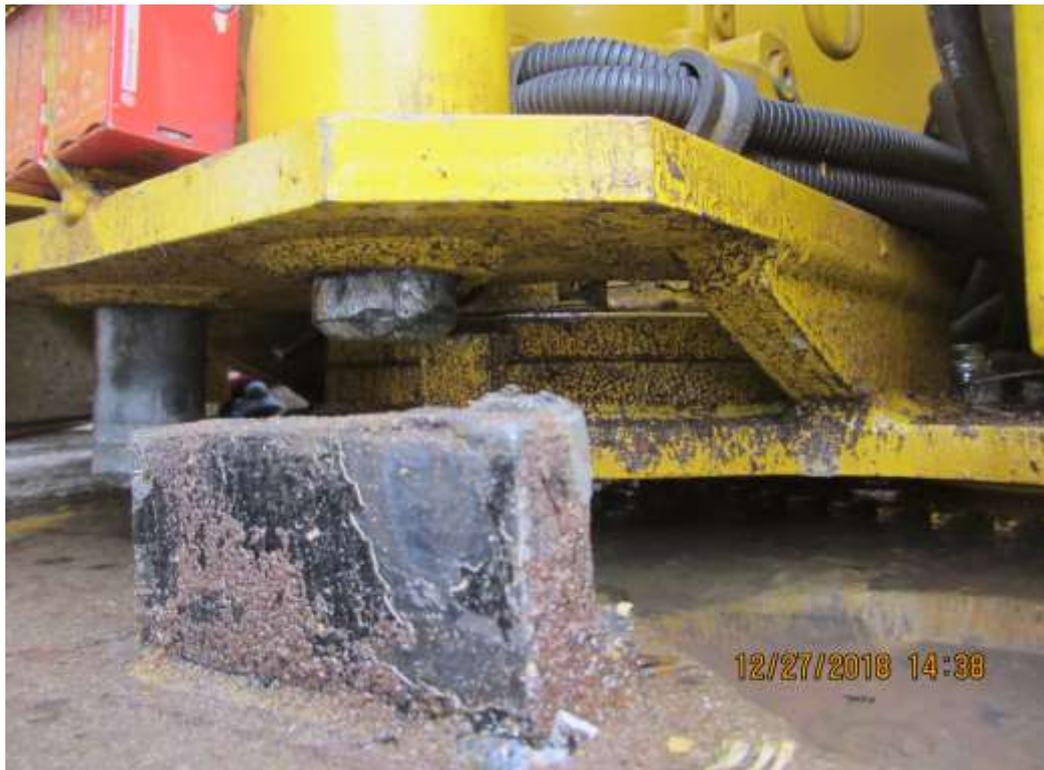
Particolare del perno di blocco inferiore danneggiato a seguito dell'impatto con la locomotiva – Particolare – Fonte DIGIFEMA

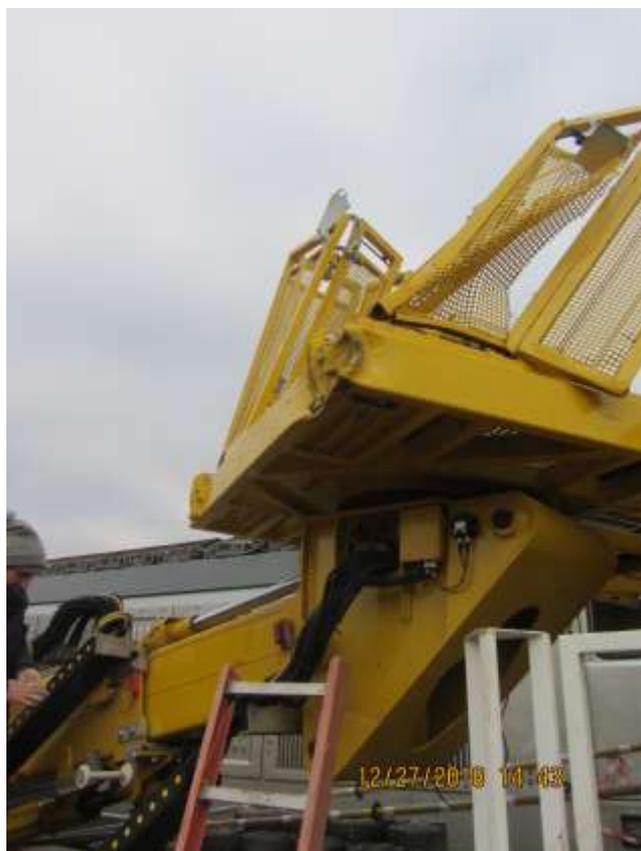
Foto del punto di impatto della piattaforma con la locomotiva – Fonte DIGIFEMA

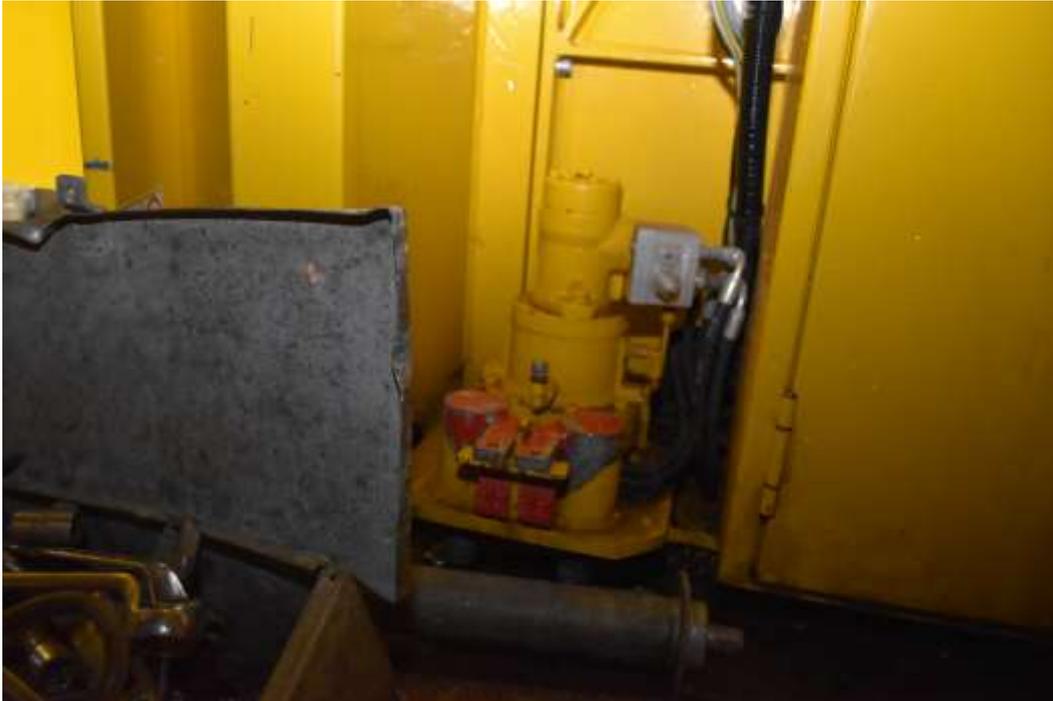
Perni bassi di bloccaggio alla rotazione della colonna inseriti (localizzati in basso) nella immediatezza dell'evento – Fonte P.G.

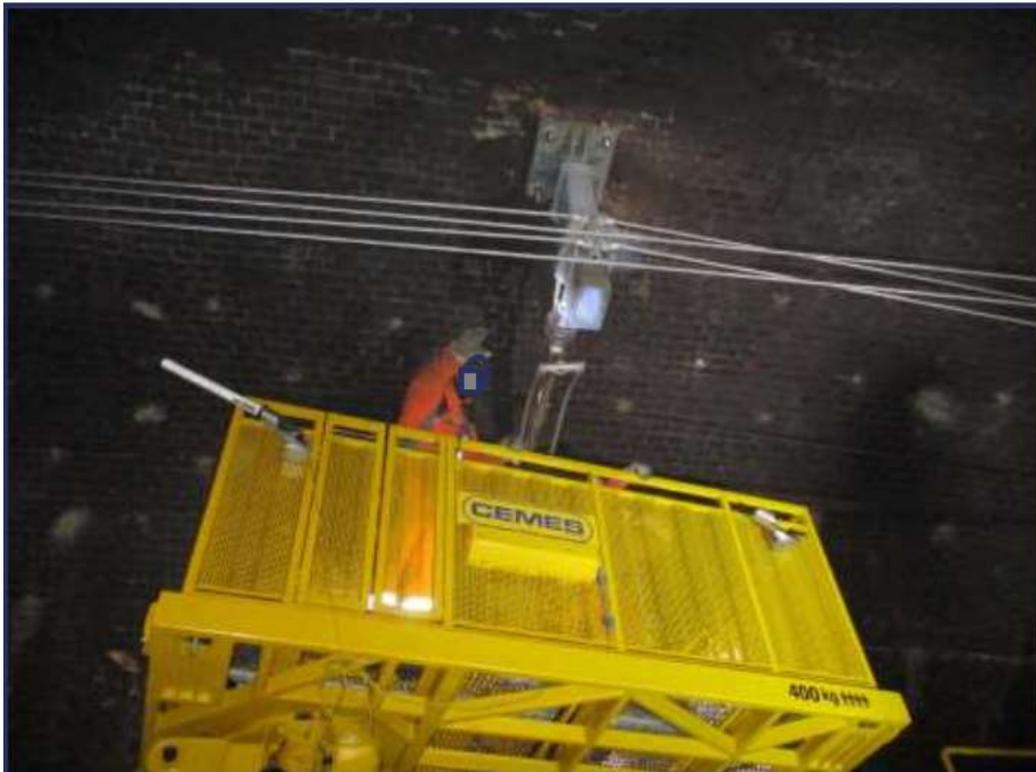
*Foto scattata durante l'accesso avvenuto nella galleria alla presenza dei P.M e dei loro CC.TT. – la foto mostra la distanza dell'operatore dalla zona di lavoro con la piattaforma in sagoma -
Fonte DIGIFEMA*

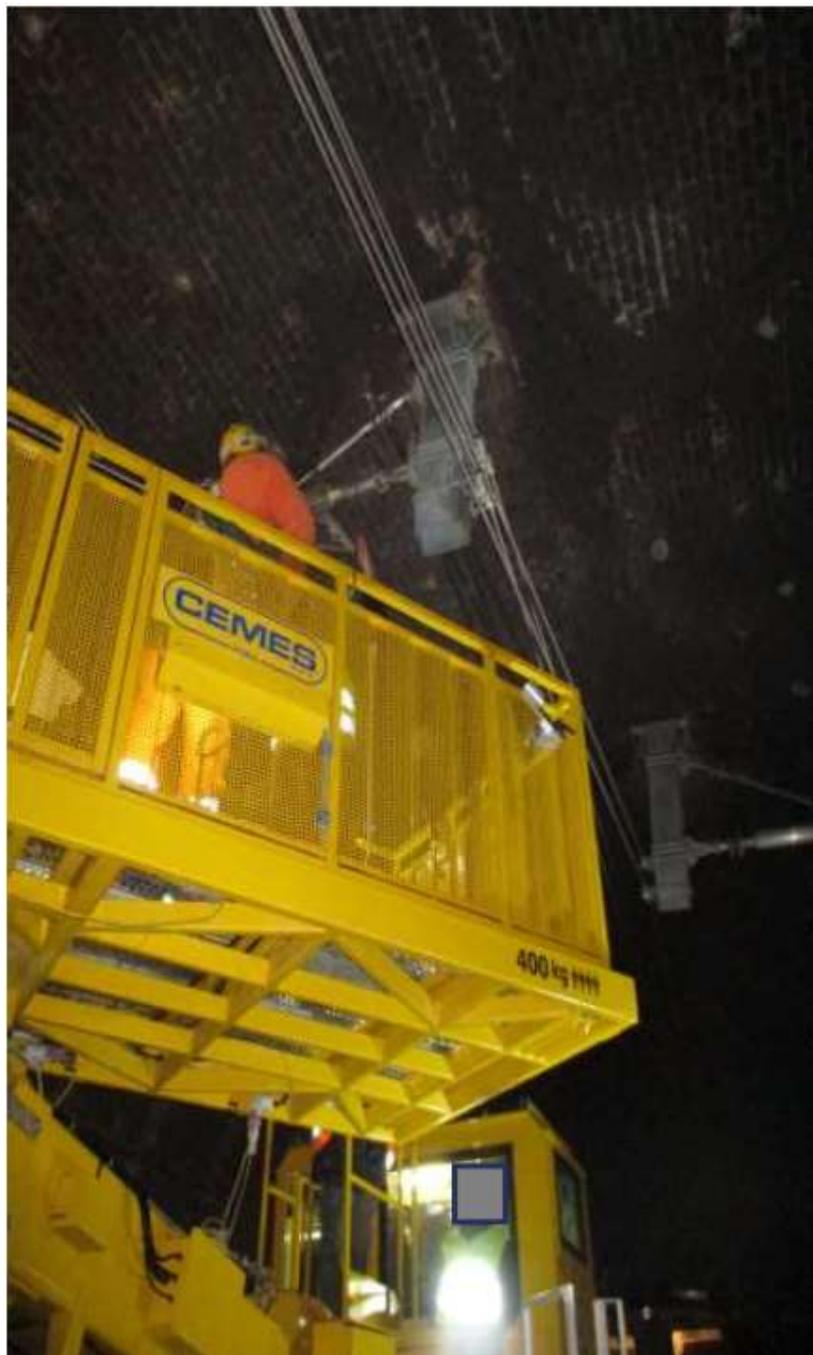
*Foto scattata durante l'accesso avvenuto nella galleria alla presenza dei P.M e dei loro CC.TT. – la foto mostra che con la rotazione della piattaforma l'operazione di regolazione risulta possibile -
Fonte DIGIFEMA*

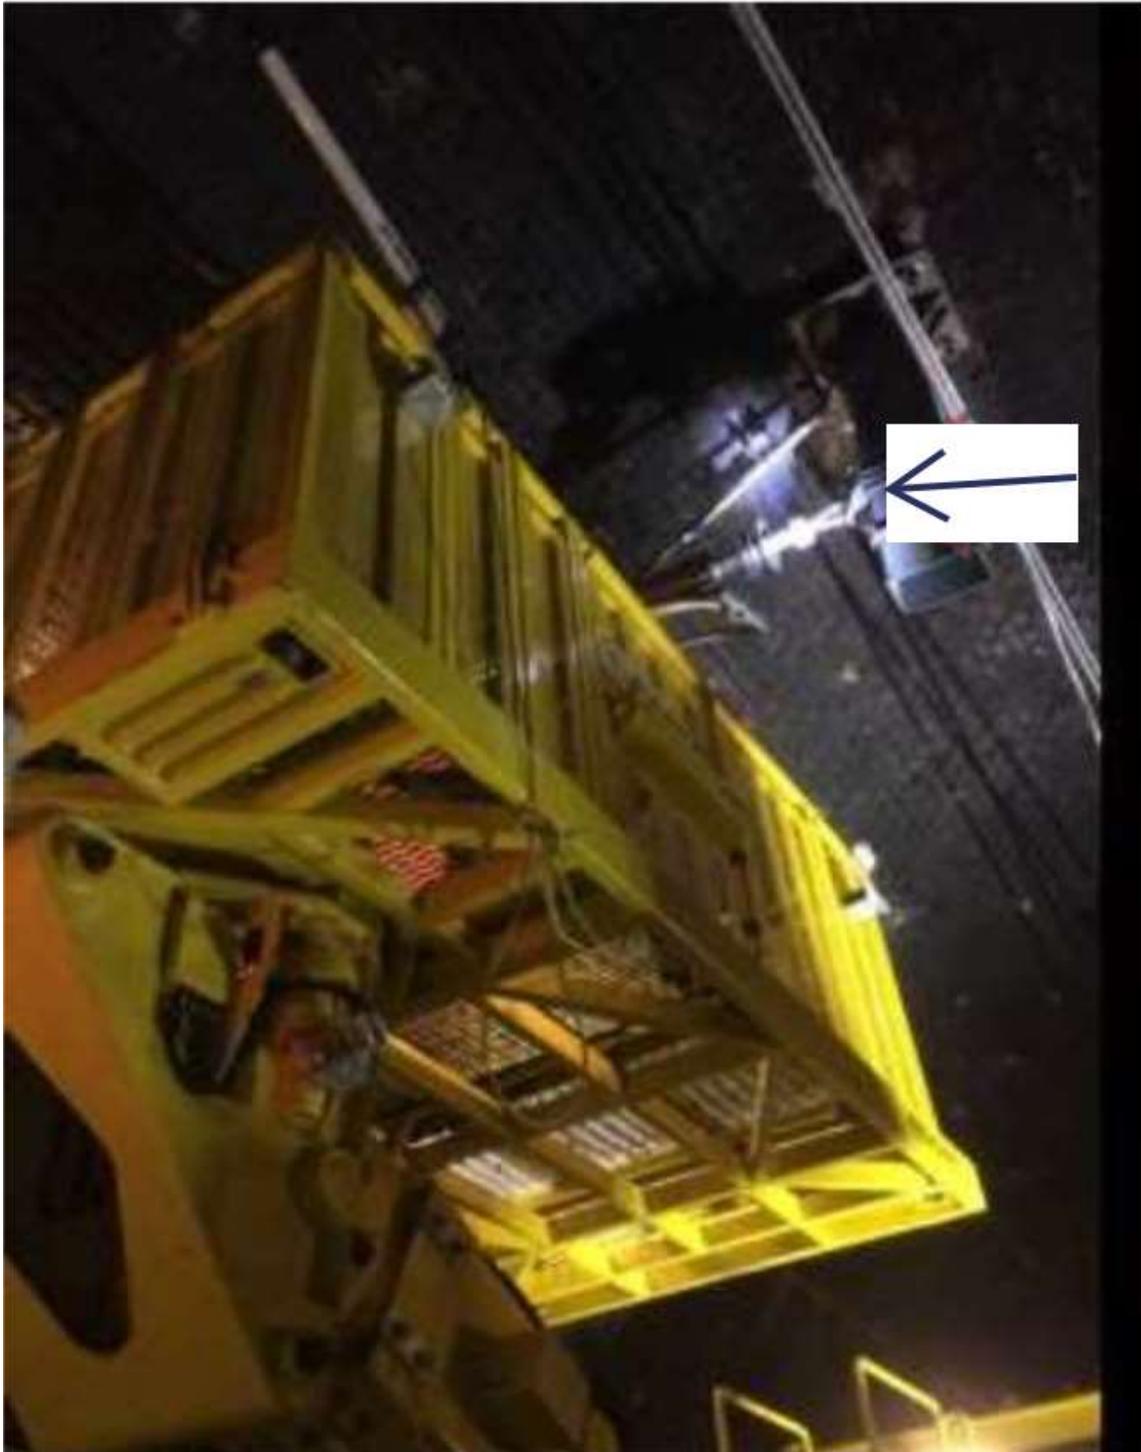
Foto scattata durante l'accesso in galleria - nella foto viene indicato il punto in cui doveva lavorare il personale della Ditta (nella foto successiva: particolare) – Fonte CCTT del PM
