Ministero delle infrastrutture e della mobilità sostenibili
DIREZIONE GENERALE PER LE INVESTIGAZIONI FERROVIARIE E MARITTIME

RELAZIONE DI INDAGINE

**SVIO TRENO PASSEGGERI 9595 DI TRENITALIA,
LINEA AV/AC MILANO – BOLOGNA,
PRESSO PM LIVRAGA, IN DATA 06/02/2020
(IDENTIFICATIVO ERAIL: IT-6182)**

28 gennaio 2022

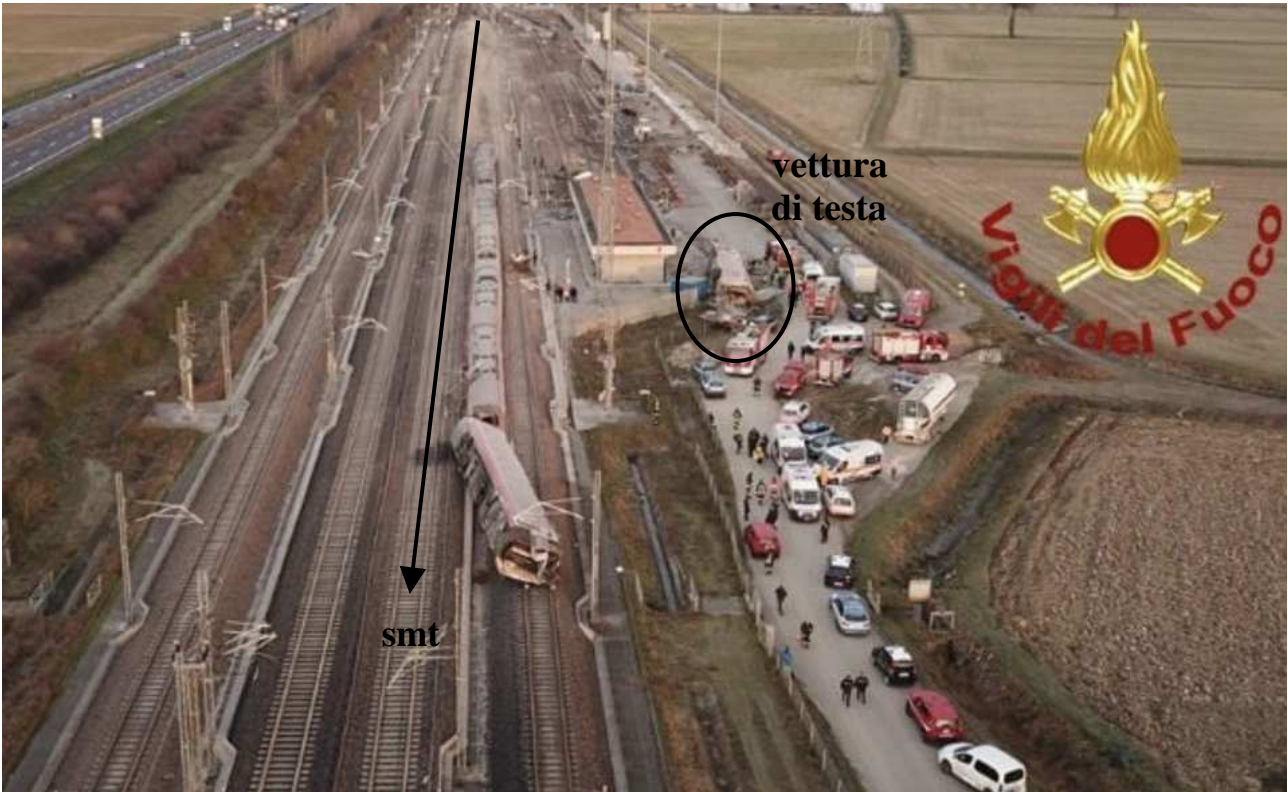
Deragliava l'intero convoglio ma, mentre la vettura di testa, sganciata dalle altre, dopo aver urtato dei mezzi di manutenzione stazionati su un binario di ricovero, a sinistra rispetto al senso di marcia del treno (smt), sfondava una recinzione e arrestava la sua corsa su un fianco, a ridosso del lato opposto del fabbricato del PM Livraga, le altre sette vetture continuavano la loro corsa in decelerazione al di fuori delle rotaie e si arrestavano nell'interbinario tra il binario dispari di corretto tracciato e il binario adiacente, dopo aver percorso circa 700 m dal punto iniziale dello svio, con la seconda carrozza smt ribaltata su un fianco (*Figure 1, 2, 3 e 4*).

Figura 1 – Posizione statica del convoglio a seguito dell'incidente (fonte: web)

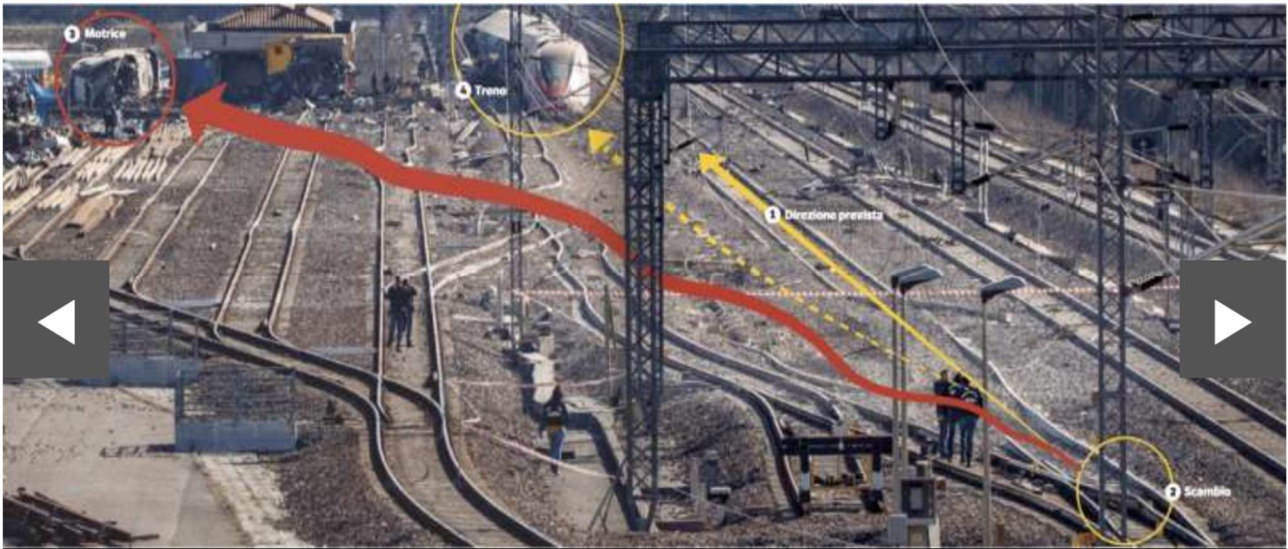
Figura 2 – Ricostruzione schematica della dinamica dell'incidente (fonte: web)

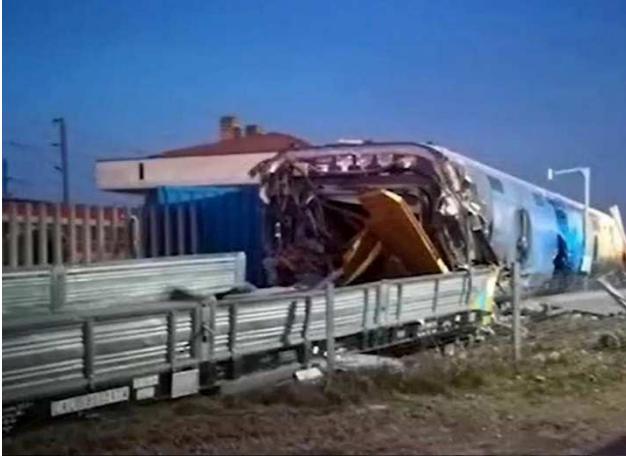
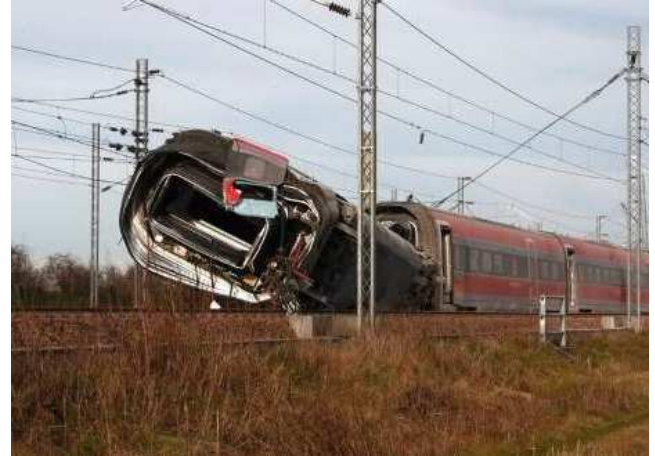
Figure 3 e 4 – Posizione statica della vettura di testa, a sinistra, e delle vetture n. 2 e successive, a destra (fonte: web)

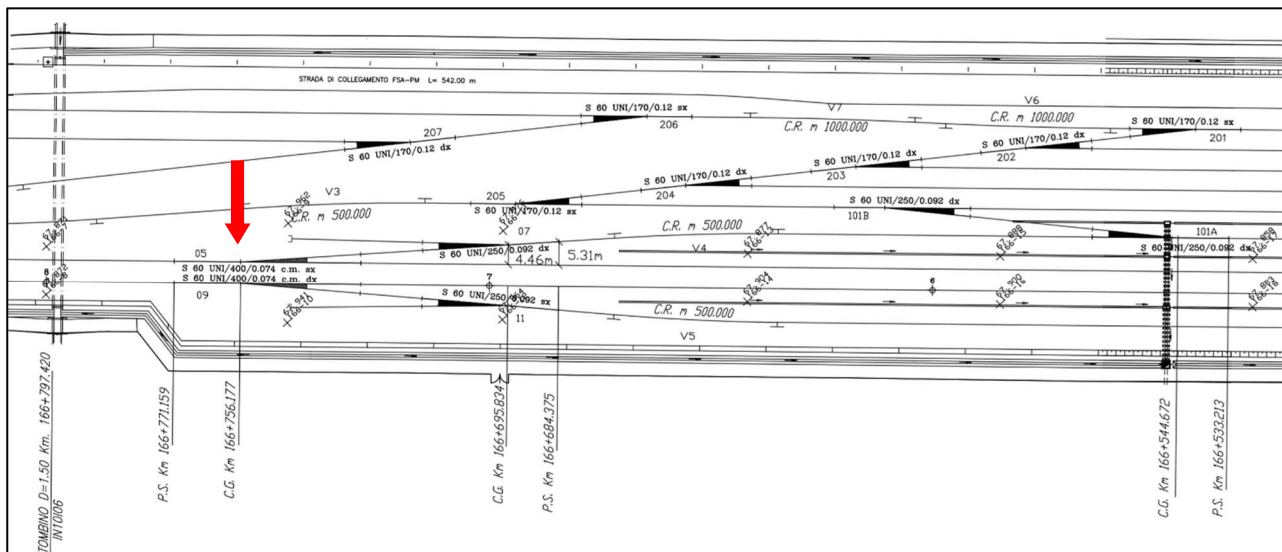
Figura 7 – Planimetria tratta evento con evidenza del punto iniziale di svio: deviatioio 05 al km 166+756 (fonte: RFI)

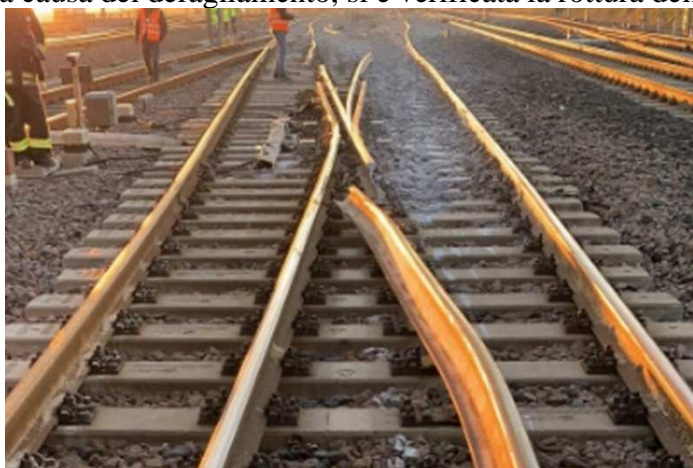
Il punto iniziale dello svio sull'armamento è stato individuato in corrispondenza del deviatioio 05, al km 166+756, dove, a causa del deragliamento, si è verificata la rottura delle rotaie (Figura 8).

Figura 8 – Punto iniziale di svio: deviatioio 05 al km 166+756 (fonte: web)

A partire dal punto di svio e fino a quello d'arresto del convoglio, sono stati riscontrati gravi danni sull'armamento ferroviario (binari, deviatoi, traverse, organi di attacco).

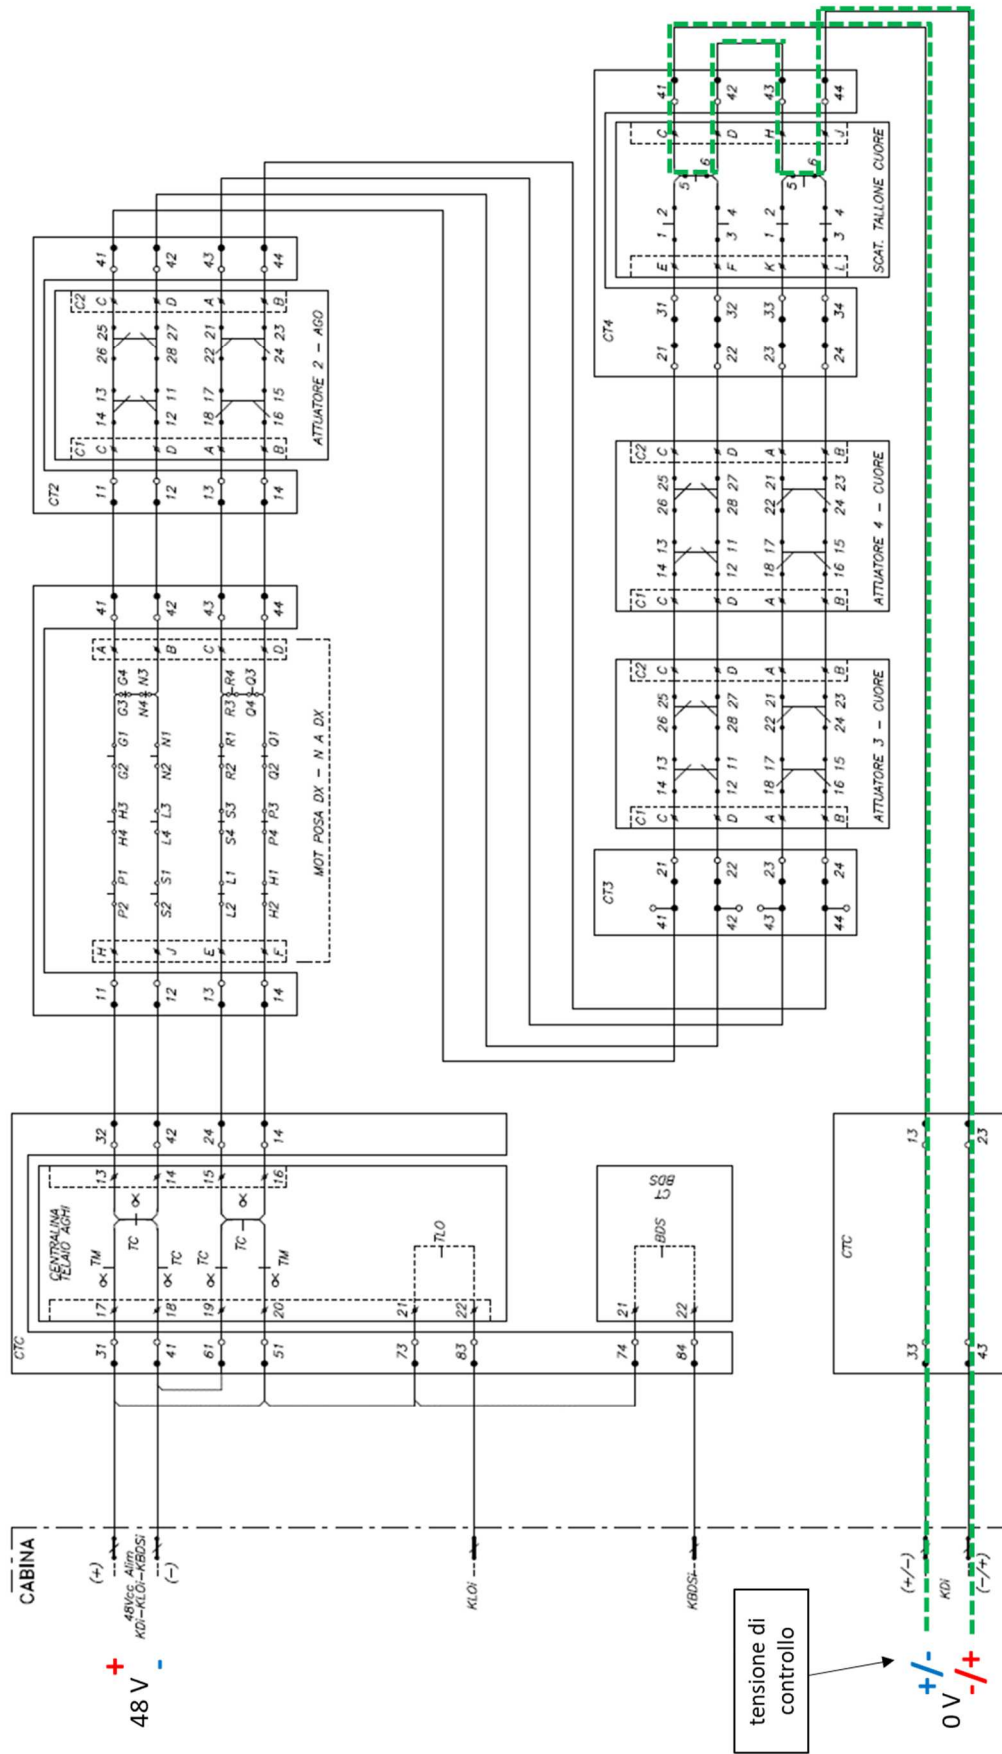
Da un punto di vista tecnico, tale soluzione consente una notevole semplificazione del cablaggio del circuito di controllo, ma non risulta essere *fail-safe* nel caso in cui si verificano errori di cablaggio nel circuito di controllo, come di fatto verificatosi all'interno dell'attuatore n. 2 del deviatoio 05 (matricola 83).

Figura 39 – Circuito di controllo del deviatore: posizione indefinita (elaborazione: DiGIFeMa)

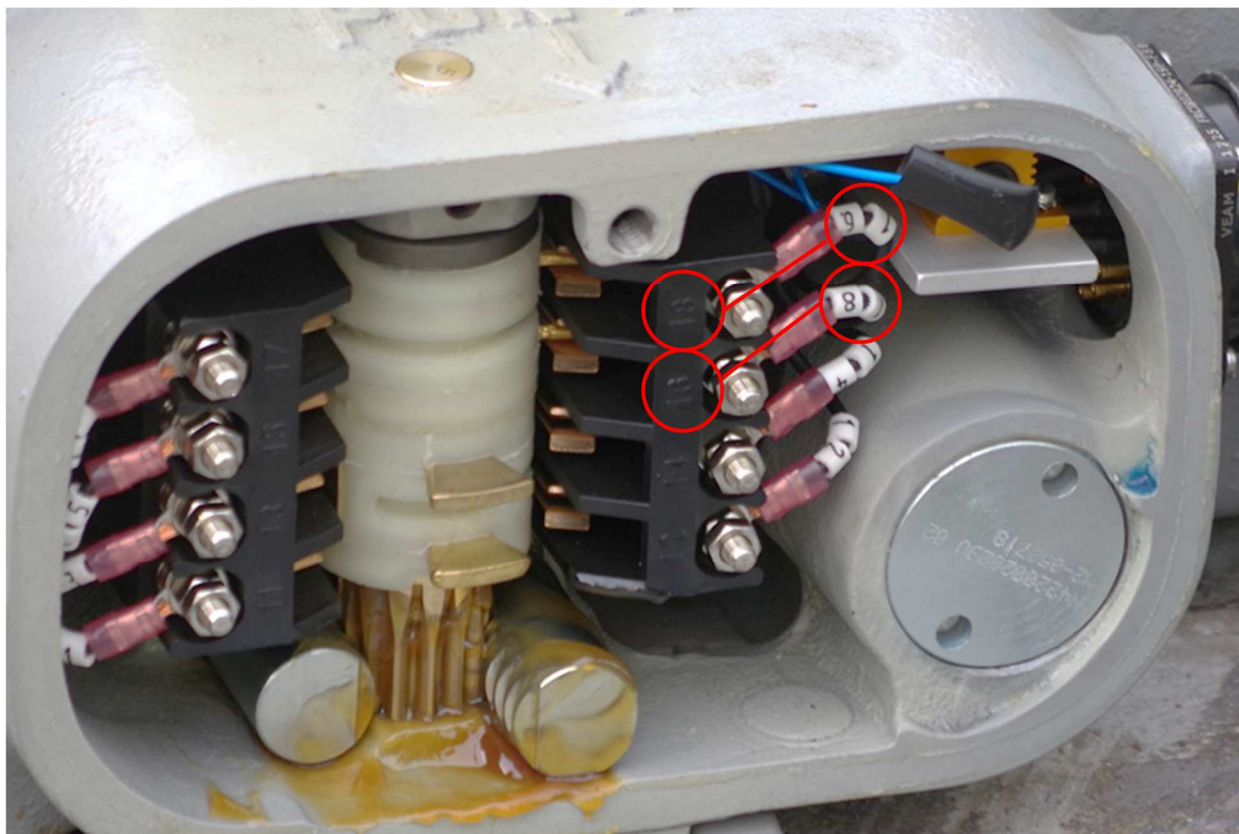
Come peraltro riportato nel precedente paragrafo 2.1.2, dall'esame dei collegamenti elettrici all'interno di una delle cassette dell'attuatore 2 del deviatoio 05, effettuato immediatamente dopo la rimozione del coperchio sigillato, è emerso che:

- l'albero dei contatti è nella configurazione corrispondente alla posizione rovescia (chiusura contatti 17-18 e 15-16, apertura contatti 13-14 e 11-12);
- i capicorda contrassegnati con i numeri 16 e 18 sono collegati in maniera invertita ai corrispondenti contatti di connessione all'albero dei contatti (*Figura 40*).

Figura 40 – Cassette dell'attuatore n. 2 del deviatoio 05 dopo l'incidente (fonte: DiGIFeMa)

Da evidenziare che tale situazione ha determinato l'anomalo funzionamento dell'attuatore n. 2 del deviatoio 05 dopo la sostituzione avvenuta nelle prime ore del 06/02/2020. L'errore di cablaggio interno all'attuatore ha ovviamente modificato la struttura del circuito di controllo e, conseguentemente, il suo funzionamento. Le figure seguenti mostrano la polarità assunta in questo caso dal relè di controllo della posizione proveniente dal piazzale (KDi) in corrispondenza della posizione normale (*Figura 41*) e rovescia (*Figura 42*) del deviatoio. In definitiva, l'errore di cablaggio corrispondente all'inversione delle connessioni nella cassetta dell'attuatore fa sì che la tensione applicata al relè di controllo della posizione abbia sempre lo stesso segno, corrispondente alla posizione normale, indipendentemente dalla configurazione effettiva del deviatoio.

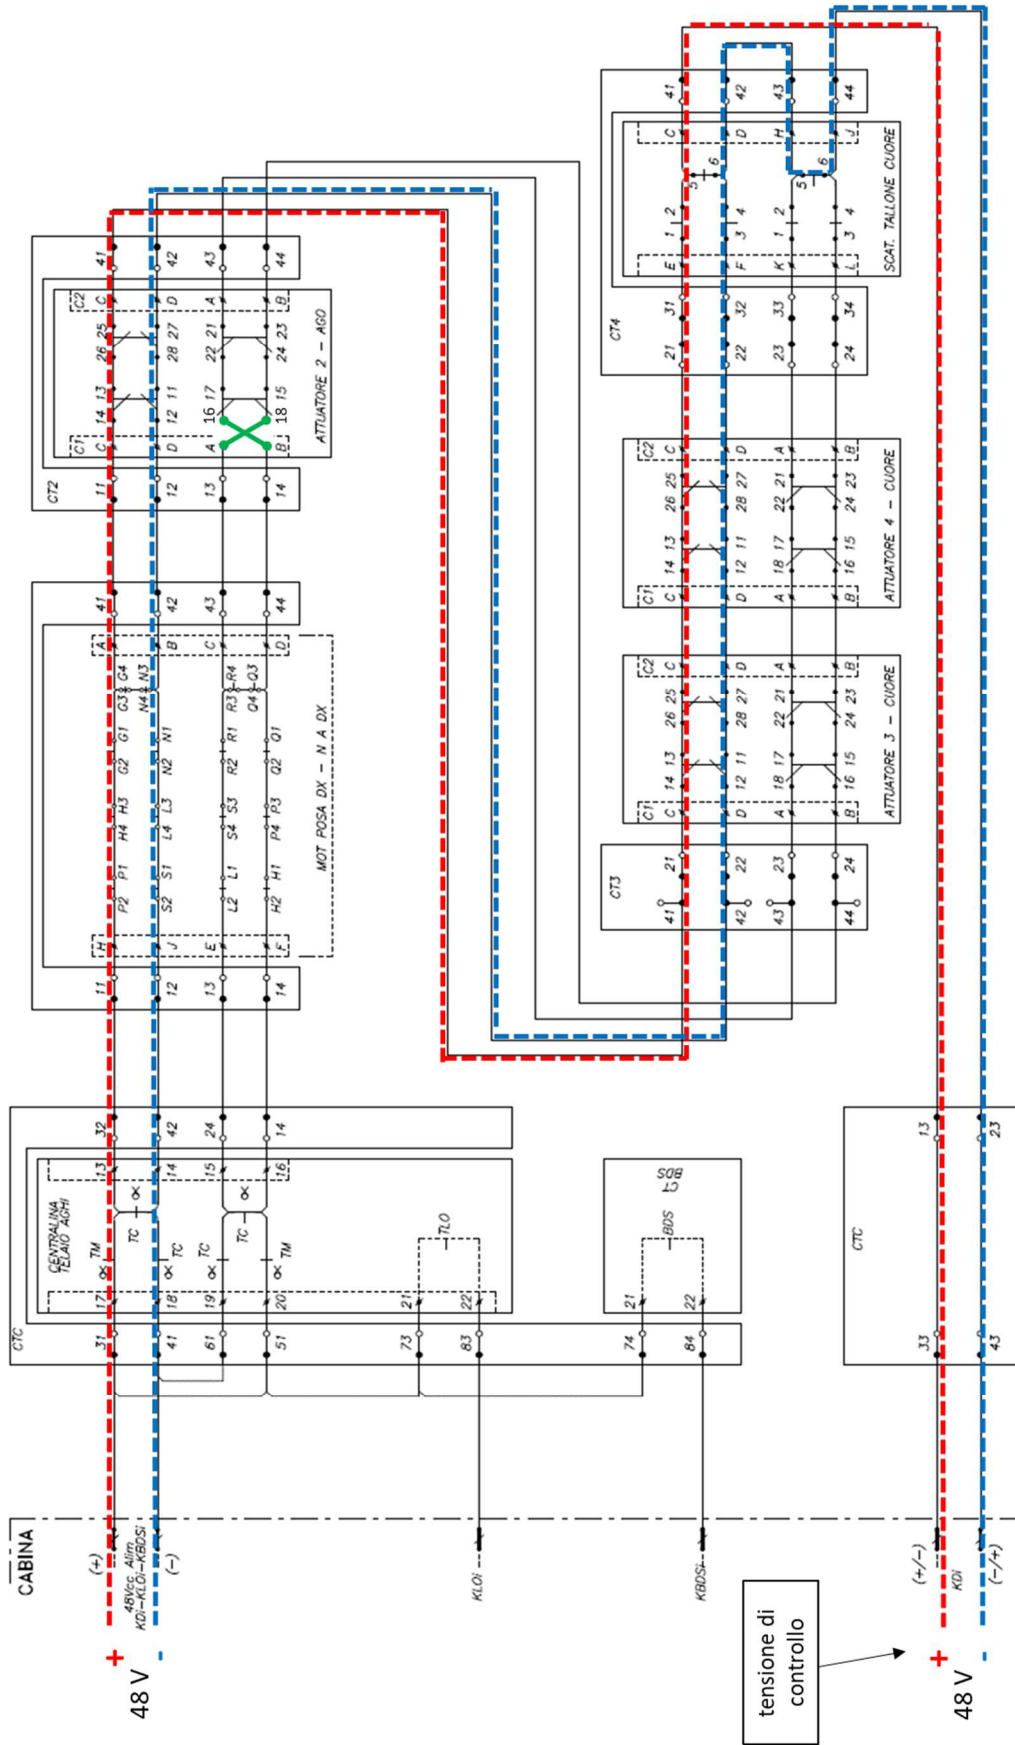
Figura 41 – Circuito di controllo: posizione normale del deviativo dopo la sostituzione dell'attuatore 2 (elaborazione: DiGIFeMa)

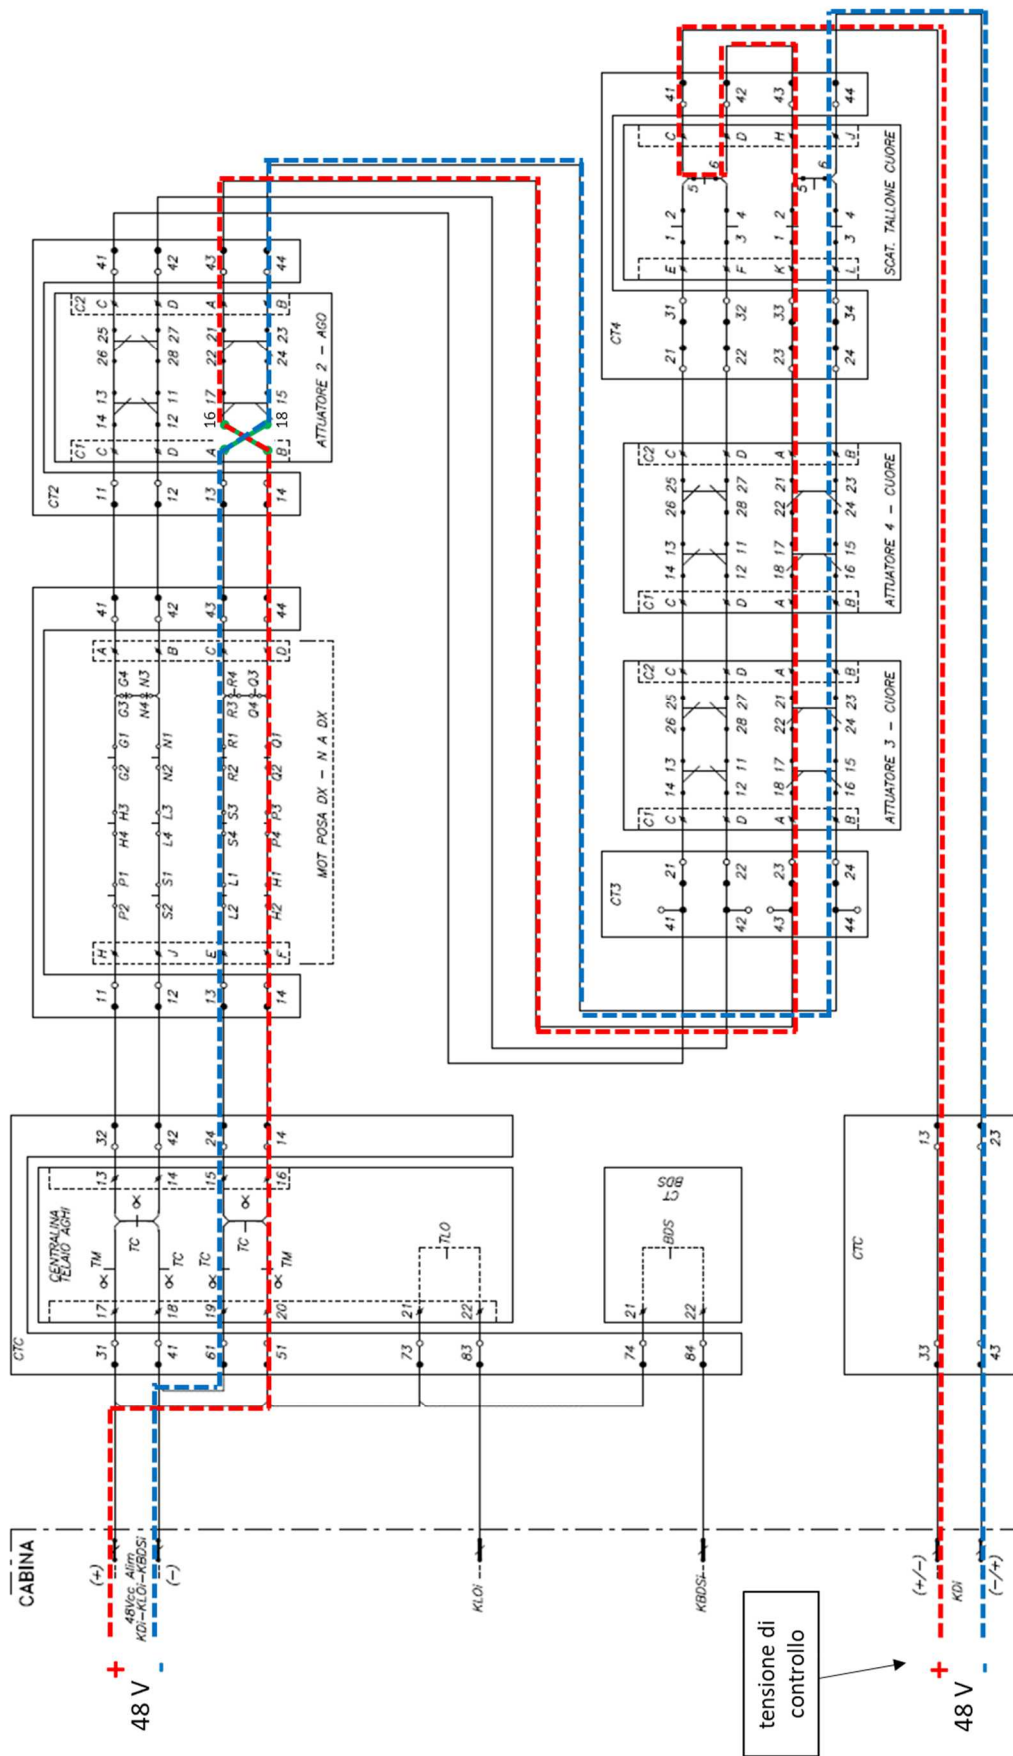
Figura 42 – Circuito di controllo: posizione rovescia del deviativo dopo la sostituzione dell'attuatore 2 (elaborazione: DiGIFeMa)
