Drážní inspekce
The Rail Safety Inspection Office

Zpráva o výsledcích šetření příčin a okolností vzniku mimořádné události

Srážka vlaku R 957 s vlakem Pn 63440 v obvodu žst. Káranice,
v km 8,446 na kolejové spojnici mezi 1. a 3. staniční kolejí
(trať 505A Choceň – Týniště nad Orlicí – Velký Osek)

Investigation Report of Railway Accident

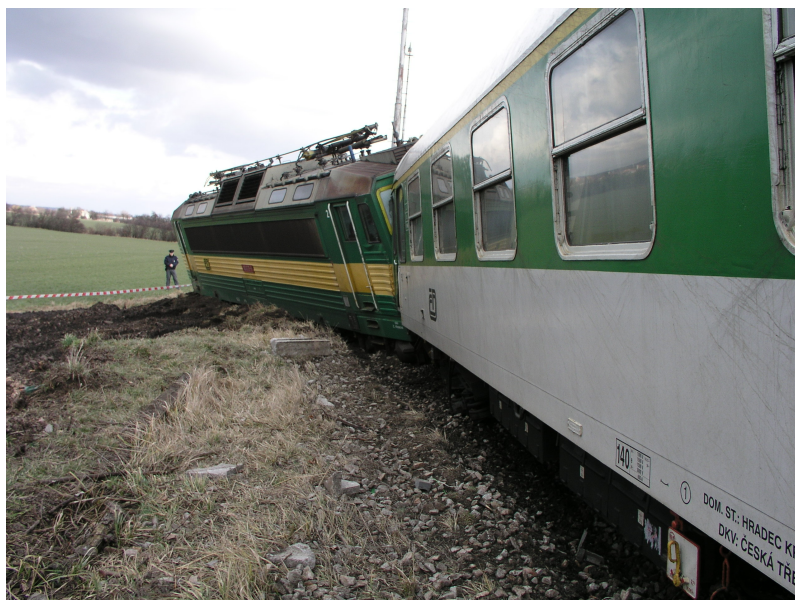
12:36 hodin při rychlosti 58 km/h. HDV vlaku R 957 zachytilo o HDV vlaku Pn 63440, narazilo do boku prvního vozu za lokomotivou, vykolejilo a převrátilo se na levý bok ve směru jízdy. DV řazené jako první za tímto HDV vykolejilo předním i zadním podvozkem, DV řazené jako druhé bylo poškozené. U vlaku Pn 63440 vykolejilo DV řazené jako první za HDV (převráceno na levý bok) a dále DV řazená jako druhé a páté za HDV. Poškozeno bylo HDV a tři DV, včetně DV loženého nebezpečným zbožím. U vlaku R 957 došlo ke zranění strojvedoucího a tří cestujících.

Foto 1 Postavení HDV vlaku R 957 ve směru jeho jízdy po vzniku MU

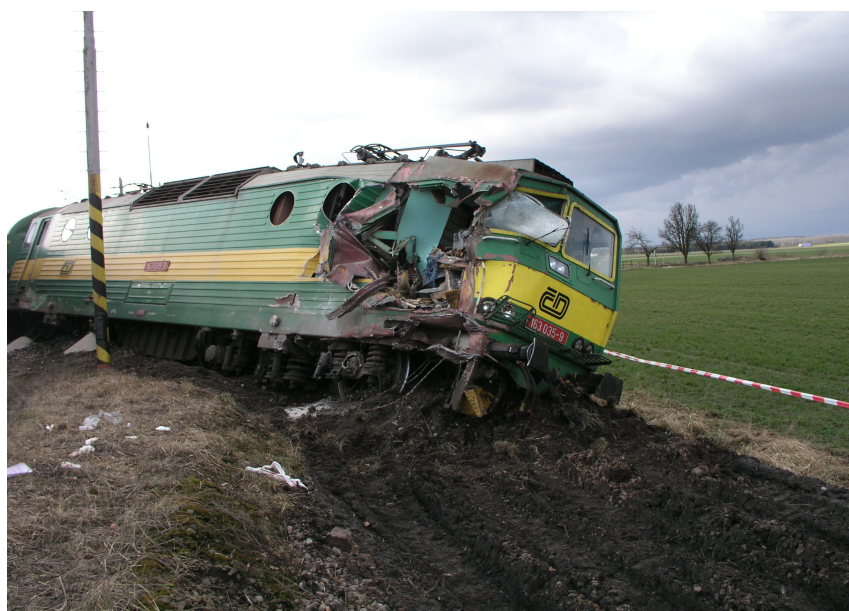
- HDV 163.035-9, škoda vyčíslena na 2.750.000 Kč;
- HDV130.031-8, škoda vyčíslena na 156.750 Kč;
- osobního vozu č. 50 54 1940 087-2, vůz navržen na zrušení, zůstatková hodnota je nulová;
- osobního vozu č. 50 54 8240 176-5, škoda vyčíslena na 4.156 Kč;
- nákladního vozu č. 81 54 597 5 569-1, vůz navržen na zrušení, zůstatková hodnota je nulová;
- nákladního vozu č. 31 54 594 7 194-4, vůz navržen na zrušení, zůstatková hodnota je nulová;
- nákladního vozu č. 33 80 792 1 068-2, škoda vyčíslena na 28.000 Kč;
- nákladního vozu vůz č. 21 54 554 3 290-0, škoda vyčíslena na 12.200 Kč;
- nákladního vozu č. 31 54 596 0799-2, škoda vyčíslena na 14.200 Kč;
- nákladního vozu č. 31 54 596 1 273-7, škoda vyčíslena na 10.100 Kč;

Foto 2 HDV od vlaku R 957

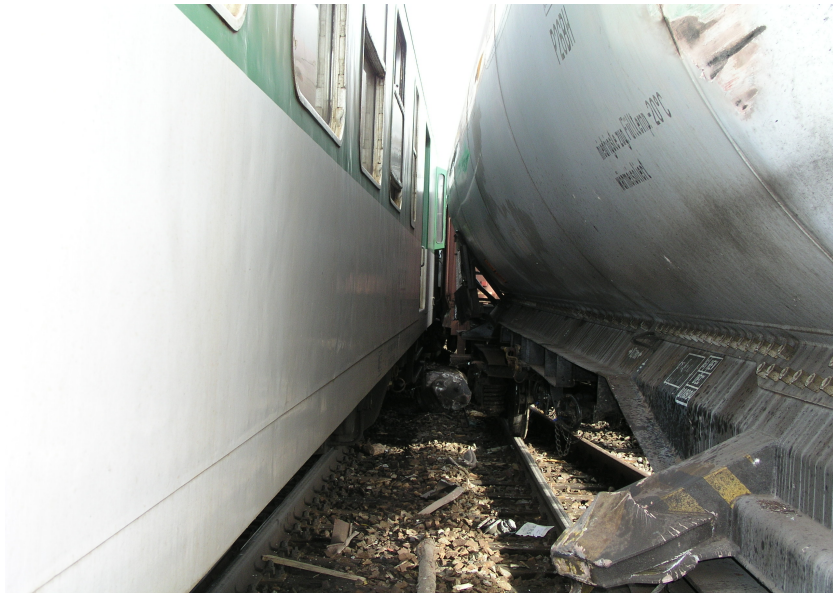
U vlaku Pn 63440 vykolejilo DV řazené jako první za HDV, a dále DV řazené jako druhé a páté za HDV. Poškozeno bylo HDV a tři DV, včetně DV naloženého nebezpečným zbožím. K úniku nebezpečného zboží nedošlo.

Foto 3 Poškozené DV s nebezpečným zbožím
