Drážní inspekce
The Rail Safety Inspection Office

Zpráva o výsledcích šetření příčin a okolností vzniku mimořádné události

Střetnutí vlaku Os 13772 s motocyklem na železničním přejezdu v km 15,590,
dráhy regionální Šumperk – Kouty nad Desnou, traťovém úseku Šumperk – Petrov
nad Desnou (trať 312 A)

Č. j.: 6-145/2006-UI1

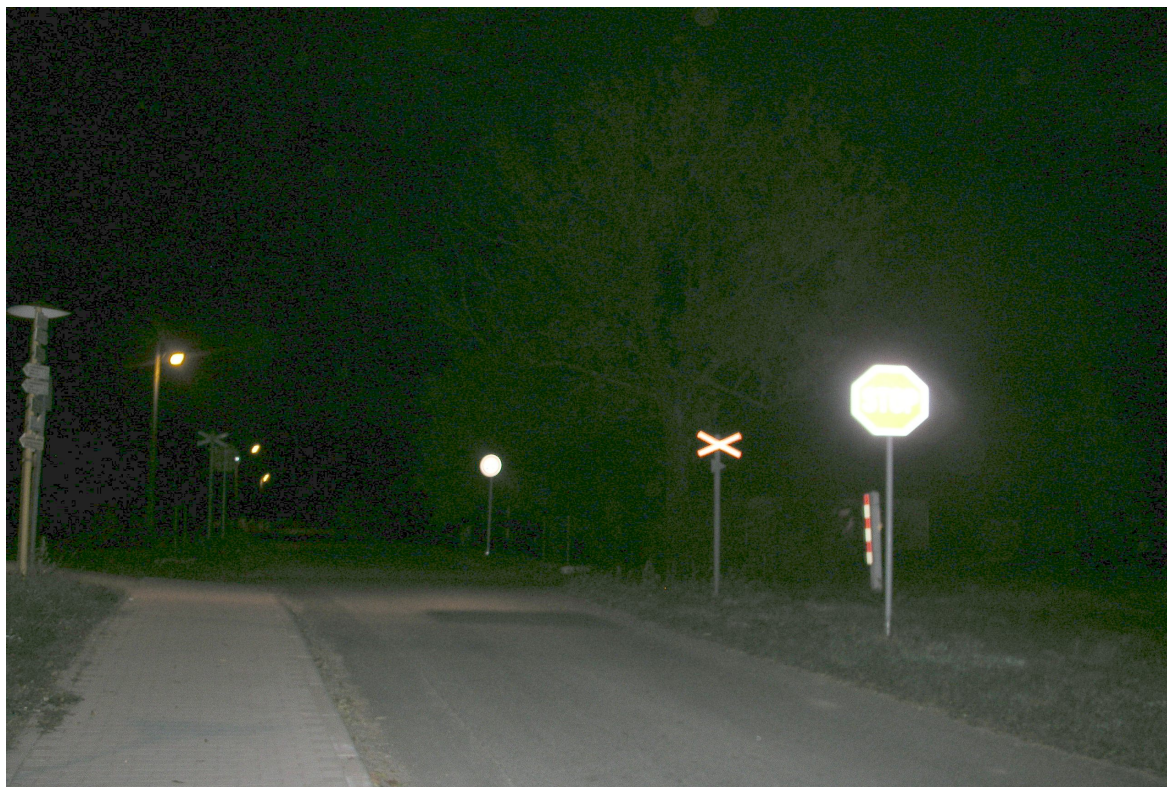
Foto 1: Pohled na železniční přejezd ze směru jízdy motocyklu

Vzdálenost „Výstražného kříže“ od osy koleje je ve směru jízdy motocyklu 7,10 metrů, z opačné strany 4,00 metrů.

Protože traťová rychlost na ŽP v km 15,590 je 80 km.h⁻¹ a ŽP je ve smyslu § 4 vyhlášky č. 177/1995 Sb. zabezpečen pouze výstražnými kříži, je toto zabezpečení ŽP v rozporu s § 4 odst. 1 vyhlášky č. 177/1995 Sb.

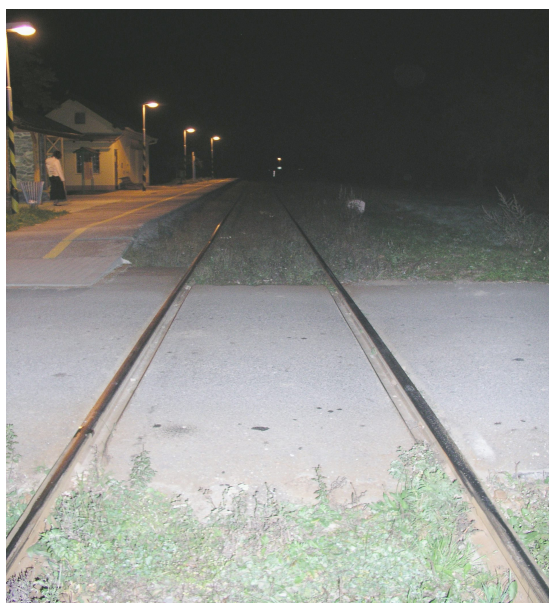
Foto 2: Foto přejezdové vozovky

Pozemní komunikace je před i za ŽP přímá. Povrch vozovky v místě ŽP i v okolí byl v době MU suchý, bez zjevných výmolů či výtluků.
