Zpráva o výsledcích šetření příčin a okolností vzniku mimořádné události

Vykolejení hnacího drážního vozidla za jízdy vlaku Mn 80 203
v železniční stanici Bystřice nad Olší,
na dráze železniční, celostátní Mosty u Jablunkova st. hr. – Bohumín

Investigation Report of Railway Accident

Derailment of a locomotive of freight train No. 80 203 in
Bystřice nad Olší station

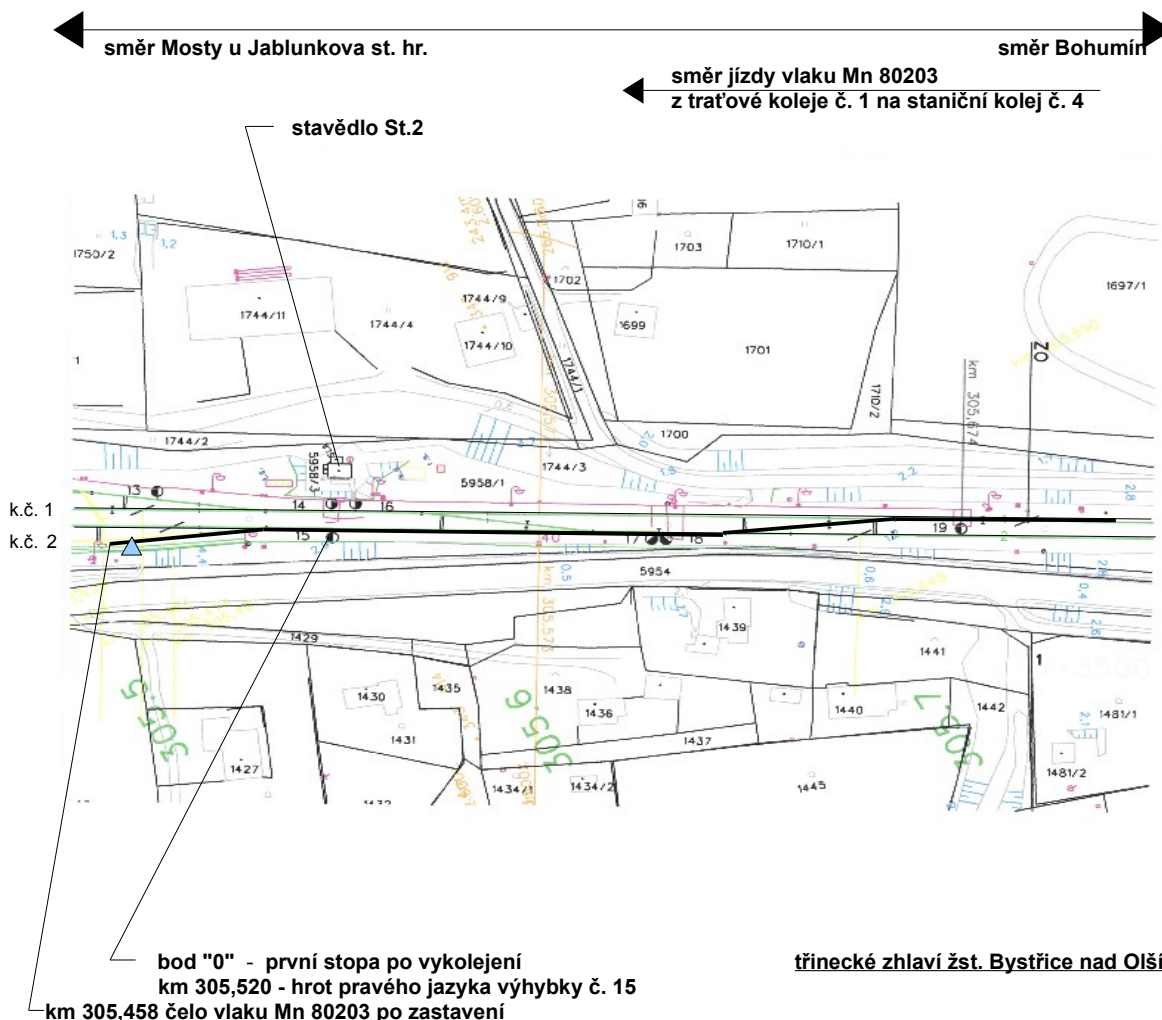
místo vzniku mimořádné události - nehody dne 27. 11. 2007 v 19:15 h
vykolejení HDV řady 742.126-6 za jízdy vlaku Mn 80203
v km 305,520 trati Mosty u Jablunkova st. hr.- Bohumín
na výhybce č. 15 žst. Bystřice nad Olší

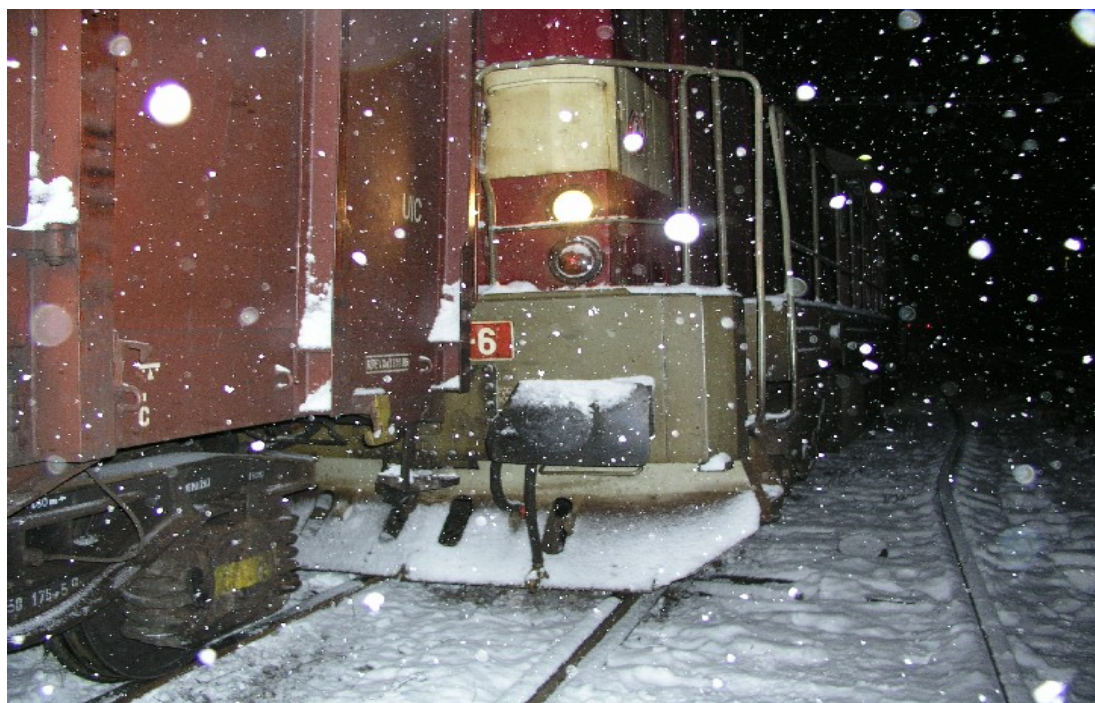
Komisionální prohlídkou HDV řady 742.126-6 konanou dne 03. 12. 2007 v ČD, a. s., DKV Ostrava, bylo zjištěno poškození předního a zadního pluhu, dále byly poškozeny 4 ks snímačů VZ, 4 ks konzol snímačů VZ, elektroinstalace k snímačům VZ, 4 ks zákrytů nápravových převodových skříní, 4ks spodních vík trakčních motorů, 7 ks deformovaných

1. Pohled na hnací drážní vozidlo řady 742.126-6 jedoucí v čele vlaku Mn 80203 ve vykolejeném stavu za výhybkou č. 15 žst. Bystřice nad Olší

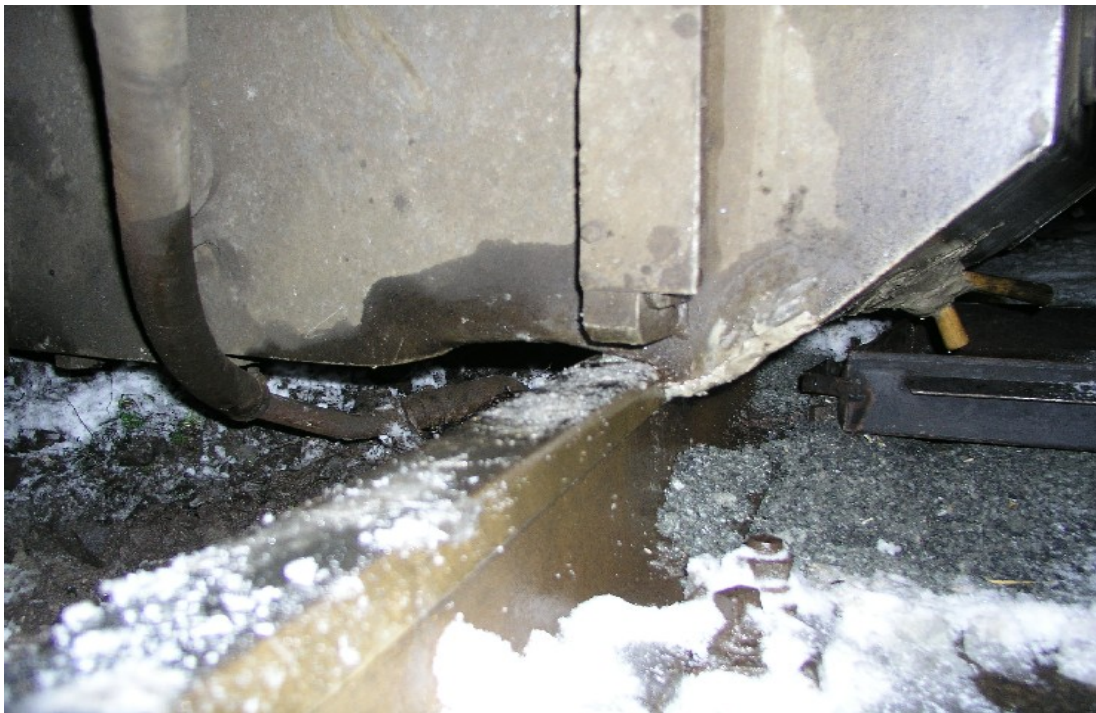
Při mimořádné události došlo k ekologické havárii, úniku cca 2000 litrů nafty z palivové nádrže hnacího drážního vozidla. Mimořádná událost se obešla bez újmy na zdraví.

2. Pohled na poškozenou nádrž pohonných hmot HDV řady 742.126-6

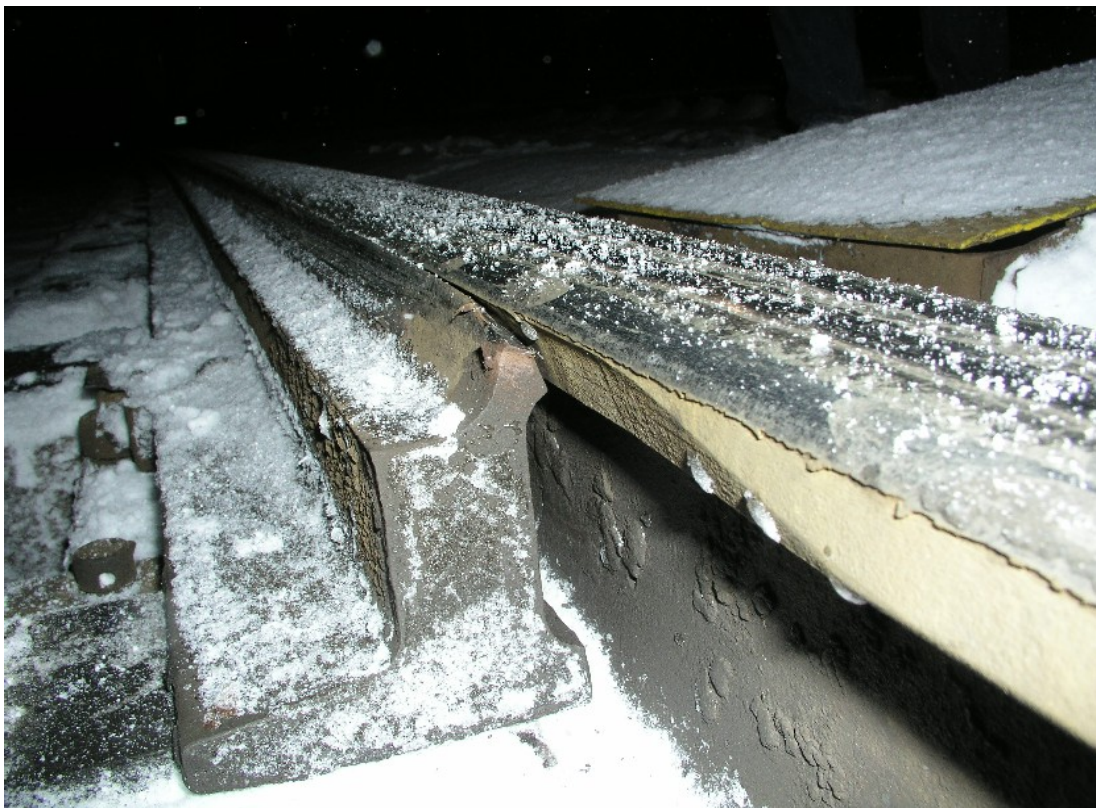
Bod "0" byl komisionálně stanoven v km 305,520 v místě nárazu okolku pravého kola první nápravy předního podvozku HDV do horní vnitřní části hrotu (hoblované části) pravého ohnutého jazyka výhybky č. 15 situované v koleji č. 2 v km 305,521 na třineckém zhlaví žst. Bystřice nad Olší. Dále následovaly stopy po tření okolků pravých kol na vnitřní straně hoblované části jazyka a za úrovní třetí jazykové opěrky ve vzdálenosti 9,60 m od bodu „0“ (hrotu jazyka) nalezena stopa po sjetí pravých kol z temene hlavy pravé přímé opornice do prostoru mezi pravý ohnutý jazyk a pravou přímou opornicí. Dále následovaly otlaky způsobené vykolejenými pravými koly HDV na upevňovadlech, pračcích a šterkovém loži. Jízdu vykolejeného HDV byla poškozena pravá přídržnice s upevňovadly. Vykolejení levých kol HDV bylo zjištěno ve vzdálenosti 10 cm před druhou jazykovou opěrkou, kdy levá kola sjela z hlavy levé ohnuté opornice do prostoru mezi levý přímý jazyk a levou ohnutou opornicí. Stopy po vykolejení levých kol pokračovaly otlaky okolků a jízdních ploch kol na upevňovadlech, pračcích a kolejovém loži až do místa zastavení HDV v km 305,458. Kontrolou stavěcího soutyčí a pravého hákového závěru bylo zjištěno, že pravý závěrný hák kopíroval koncovou polohu a jevil se jako zaklesnutý za svěrací čelist. Prohlídkou pravé svěrací čelisti bylo zjištěno, že došlo k odlomení pracovní části svěrací čelisti v místě zaklesávání závěrného háku. Tento stav umožnil "dání" závěru SZZ pro postavení vlakové cesty z traťové koleje č. 1 od žst. Třinec na staniční kolej č. 4, ale neumožnil řádné zajištění pravého ohnutého jazyka v poloze doléhnutí k pravé přímé opornici. Zbývající část svěrací čelisti byla řádně upevněna ke stojně opornice dvěma šrouby. Odlomená část svěrací čelisti byla nalezena ve sněhové pokrývce v mezipračcovém prostoru pod patou opornice, v úrovni pravé svěrací čelisti. Kontrolou závěrného háku nebylo zjištěno jeho poškození.

Ze zanechaných stop v kolejišti lze usuzovat, že k vykolejení HDV došlo v důsledku nárazu okolku prvního pravého kola do hrotu pravého ohnutého jazyka výhybky č. 15 a jízdy pravých kol HDV s okolky v poloze mezi pravou přímou opornicí a pravým ohnutým jazykem, tzv. vidlicová jízda. Vidlicová jízdy HDV byla umožněna nedolehnutím pravého ohnutého jazyka k pravé přímé opornici po přestavení výhybky č. 15 do polohy pro zamýšlenou jízdu vlaku Mn 80203 na staniční kolej č. 4 žst. Bystřice nad Olší signalistou St. 2.

3. Pohled na komisionálně stanovený bod "0" - první stopa po vykolejení HDV řady 742.126-6 na výhybce č 15 žst. Bystřice nad Olší v km 305,520 trati Mosty u Jablunkova st. hr - Bohumín. Naražený hrot pravého ohnutého jazyka po odtažení nevykolejených TDV

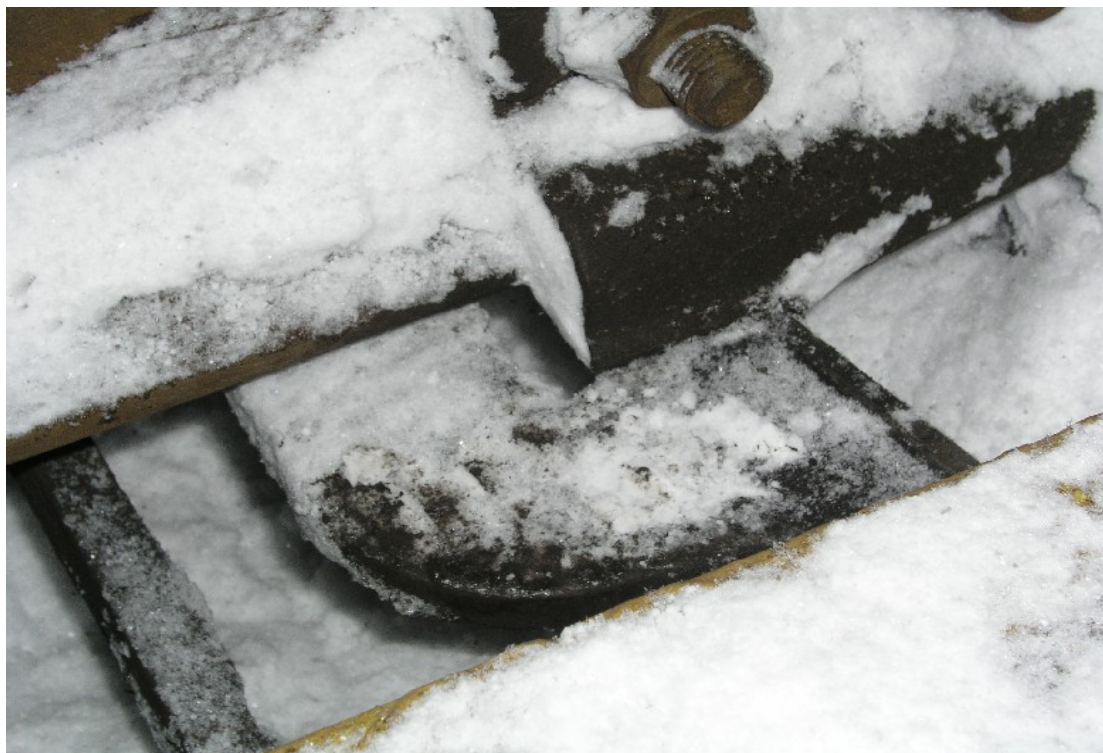
Bezprostřední příčinou mimořádné události byla jízda drážního hnacího vozidla po dopravní cestě v době, kdy ve výměnové části výhybky č. 15 nedoléhal pravý ohnutý jazyk k opornici a poloha jazyka nebyla zabezpečena závěrovým hákem v poloze zajišťující jízdu drážních vozidel vedlejším směrem proti hrotu jazyka na staniční kolej č. 4 žst. Bystřice nad Olší.

- kontrolou stavěcího soutyčí a pravého hákového závěru výhybky č. 15 bylo zjištěno, že **pravý závěrný hák byl v koncové poloze a jevil se jako zaklesnutý za svěrací čelist**. Důkladnou prohlídkou pravé svěrací čelisti bylo zjištěno, že **pracovní část svěrací čelisti byla odlomena**, což v konečném důsledku mělo za následek **nezajištění pravého ohnutého jazyka v koncové poloze, t. j. přilehnutí opracované části pravého ohnutého jazyka k opracované části pravé opornice**. Odlomená část svěrací čelisti byla nalezena v zasněženém mezipražcovém prostoru pod pravou svěrací čelistí;

4. pohled na poškozený hákový závěr výhybky č. 15 žst Bystřice nad Olší, svěrací čelist bez dolní pracovní části (stav po vykolejení)

- 1) It is recommended to create and regularly apply procedure for preventative checking of mechanisms of manually operated switches.
- 2) It is recommended to modify maintenance procedure for mechanisms of manually operated switches in order to avoid rough manipulation with the mechanisms.

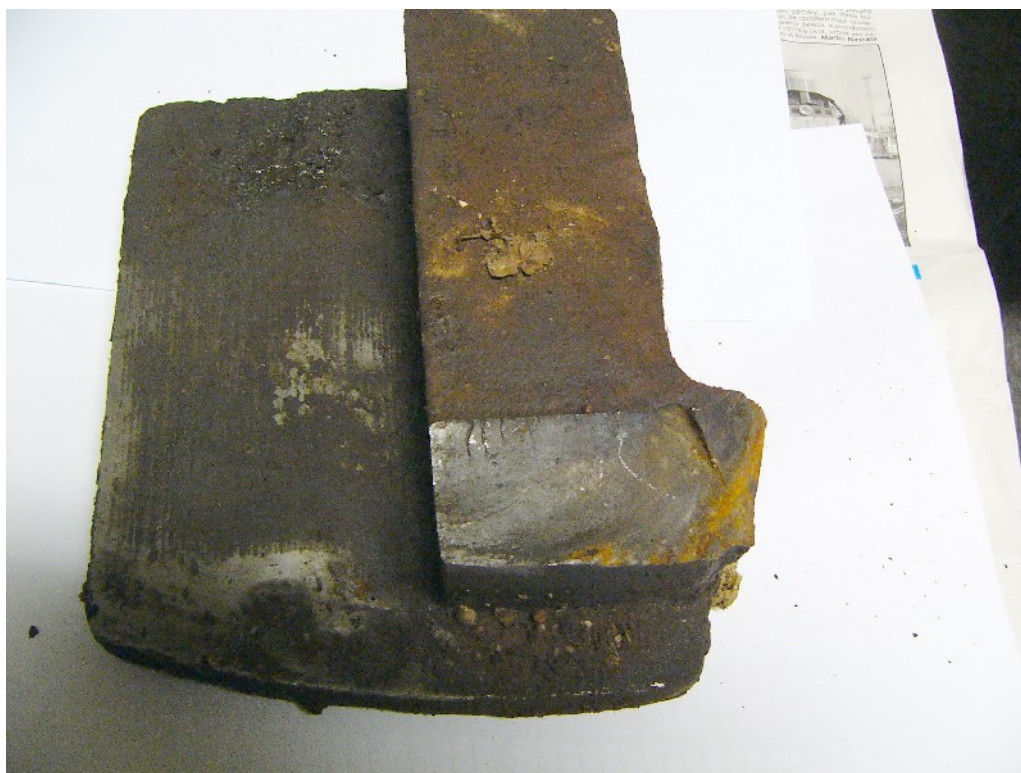
Zásadní příčinou související s kvalifikací, postupy a údržbou je nezjištění porušení celistvosti svěrací čelisti výhybky č. 15 žst. Bystřice nad Olší při provádění pravidelných prohlídek a měření staveb drah a silová manipulace při seřizování hákového závěru prostřednictvím kladiva a páčící tyče.

5. Svěrací čelist - odlomená dolní pracovní část

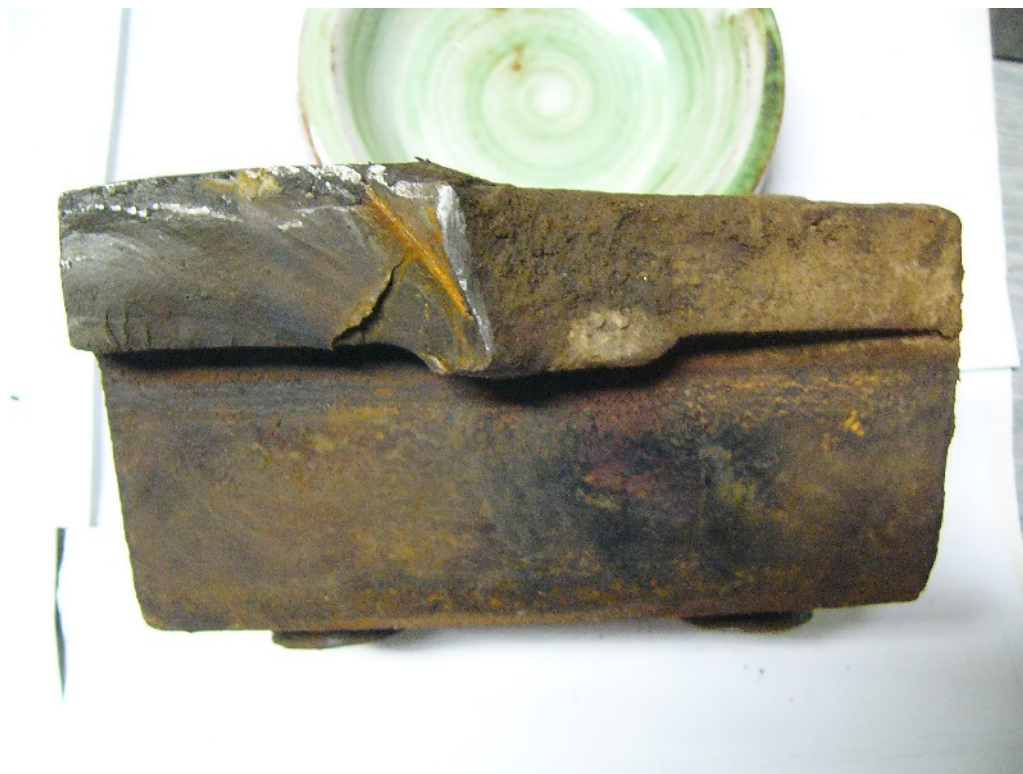
použitý pro jejich výrobu vykazoval materiálové anomálie charakteru ředin, které se na vlastním mechanismu porušení celistvosti však nepodílely. Povrch svěrací čelisti a závěrného háku vykazoval četné oblasti hrubého mechanického poškození, které měly souvislost s montáží, seřízením a chodem výhybky. Otláčení povrchu ve tvaru klínu na boční pracovní ploše čelisti a dva výrazné vrypy, které se ve stejném místě a vzdálenosti vyskytovaly i na čelní ploše háku, svědčí o silové manipulaci v dané oblasti pomocí tyče, páčidla. Páčidlem zde byla snaha posunu svěrací čelisti do požadované polohy a právě při této nedovolené manipulaci došlo k iniciaci porušení celistvosti v obou přechodových radiusech R3 a R5 (v místech lomů). Stěny porušení celistvosti i trhliny a samotný povrch byl u čelisti napaden důlkovou korozí podobné intenzity. Lomová plocha porušení celistvosti má z 90% únavový charakter a podle povrchu a stavu lomové plochy byl dlouhodobou záležitostí.

porušení celistvosti svěrací čelisti, které dle stavu povrchu a stavu lomové plochy napadené důlkovou korozí, bylo dlouhodobého charakteru a bylo v případě provádění prohlídky způsobem umožňujícím zjištění skutečného stavu svěrací čelisti zjištělné.

6. Svěrací čelist - horní část upevněná k opornici, pohled na lomovou plochu
