Drážní inspekce
The Rail Safety Inspection Office

Zpráva o výsledcích šetření příčin a okolností vzniku mimořádné události

Ujetí drážních vozidel z koleje č. 233, srážka se stojícím hnacím drážním vozidlem na kusé koleji č. T 408 s následným vykolejením po srážce v železniční stanici Česká Třebová (trať 501B Svitavy – Česká Třebová).

Investigation Report of Railway Accident

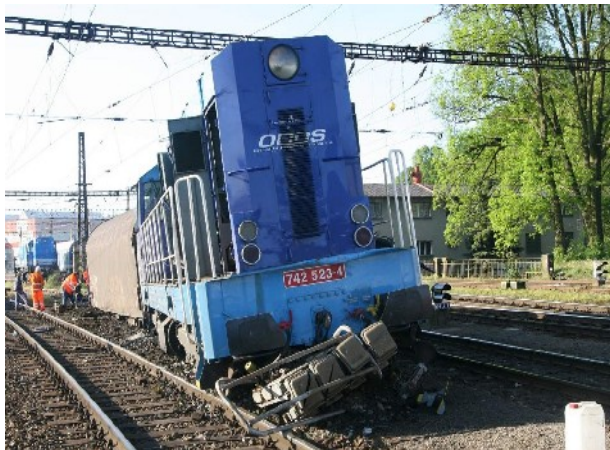
Obr. 1. Místo MU

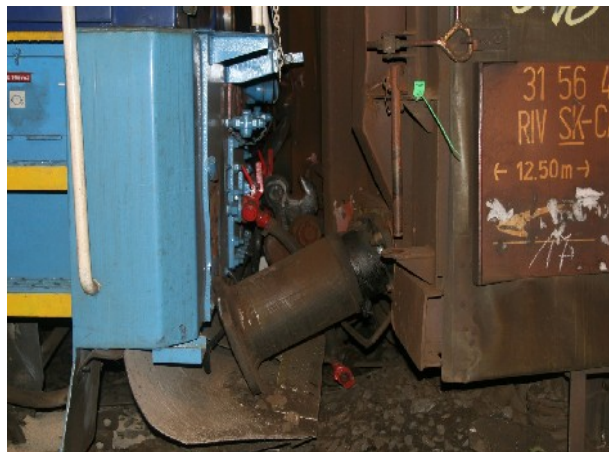
Obr. 2. Čelo HDV a 1. vozu

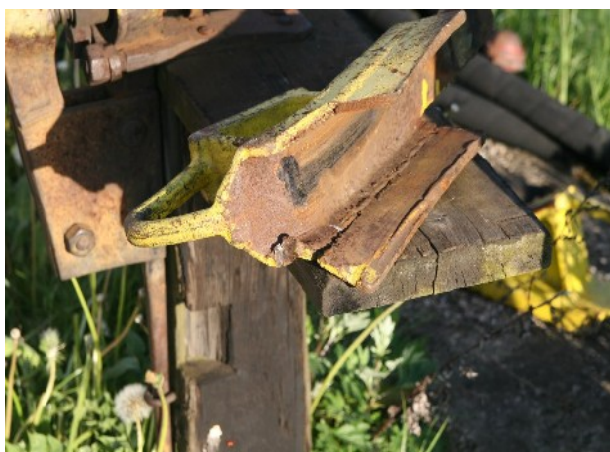
Obr. 3. Poškozená přírubová zarážka

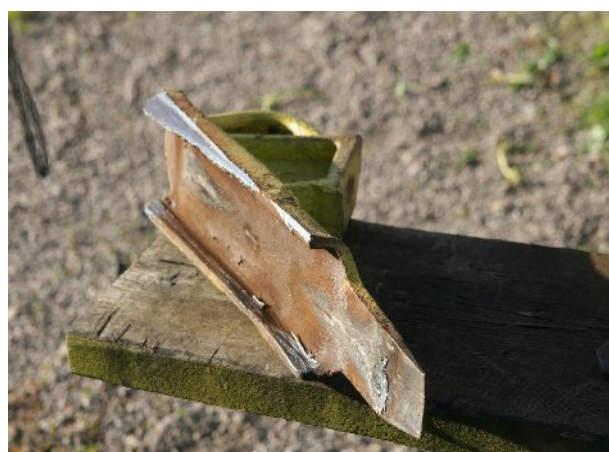
Obr. 4. Poškozená zarážka

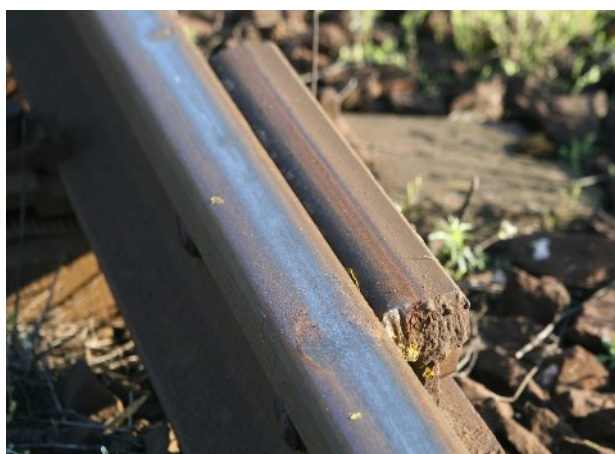
Obr. 5. Zarážecí segment

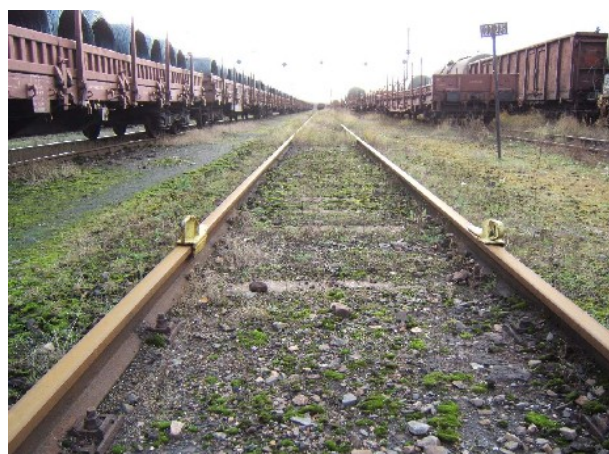
Obr. 6. Ilustrační foto pojistných zarážek

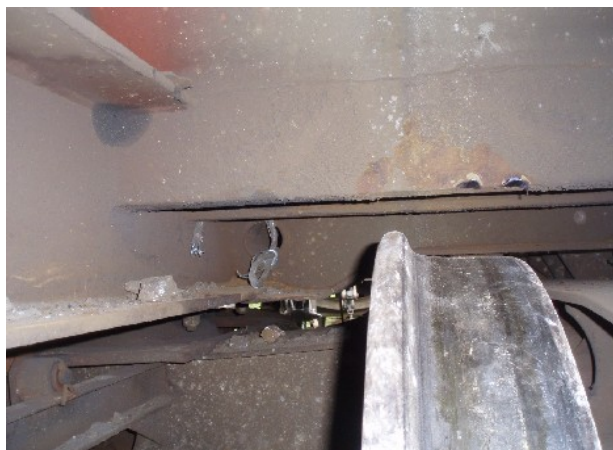
- Zásadní příčiny: nedodržení požadavků technické dokumentace vozu při opravě lanové ruční brzdy vozu Shimms evidenčního čísla 31 56 477 0256-4 zahraničního vlastníka.

Bezprostřední příčinou vzniku mimořádné události bylo selhání ruční brzdy nákladního vozu Shimms evidenčního čísla 31 56 477 0256-4 (k jízdě bylo použito drážní vozidlo, jehož stav po opravě lanoví ruční brzdy nesplňoval technickou způsobilost prokázanou shodou se schváleným typem, dle § 59 odst. 2 vyhlášky č. 173/1995 Sb.)

Obr. 7. Oko lana od ovladače ruční brzdy

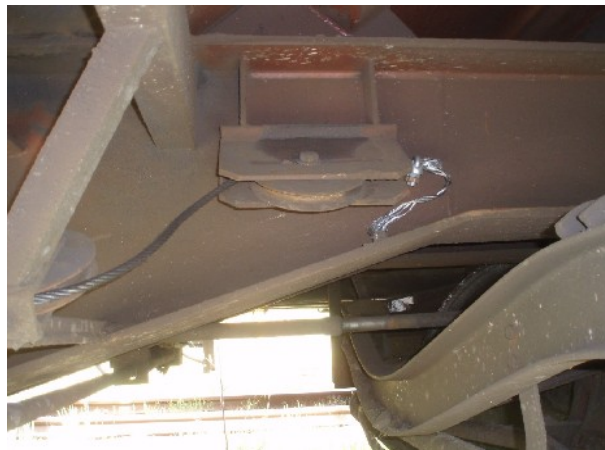
Obr. 8. Vyvlečené oko lana od pístnice brzdy
