Agencija za istraživanje nesreća u zračnom, pomorskom i željezničkom prometu
Odjel za istrage nesreća u željezničkom prometu

KONAČNO IZVJEŠĆE

Sudar teretnog vozila s vlakom na ŽCP u Krapini, 18. rujna 2014.

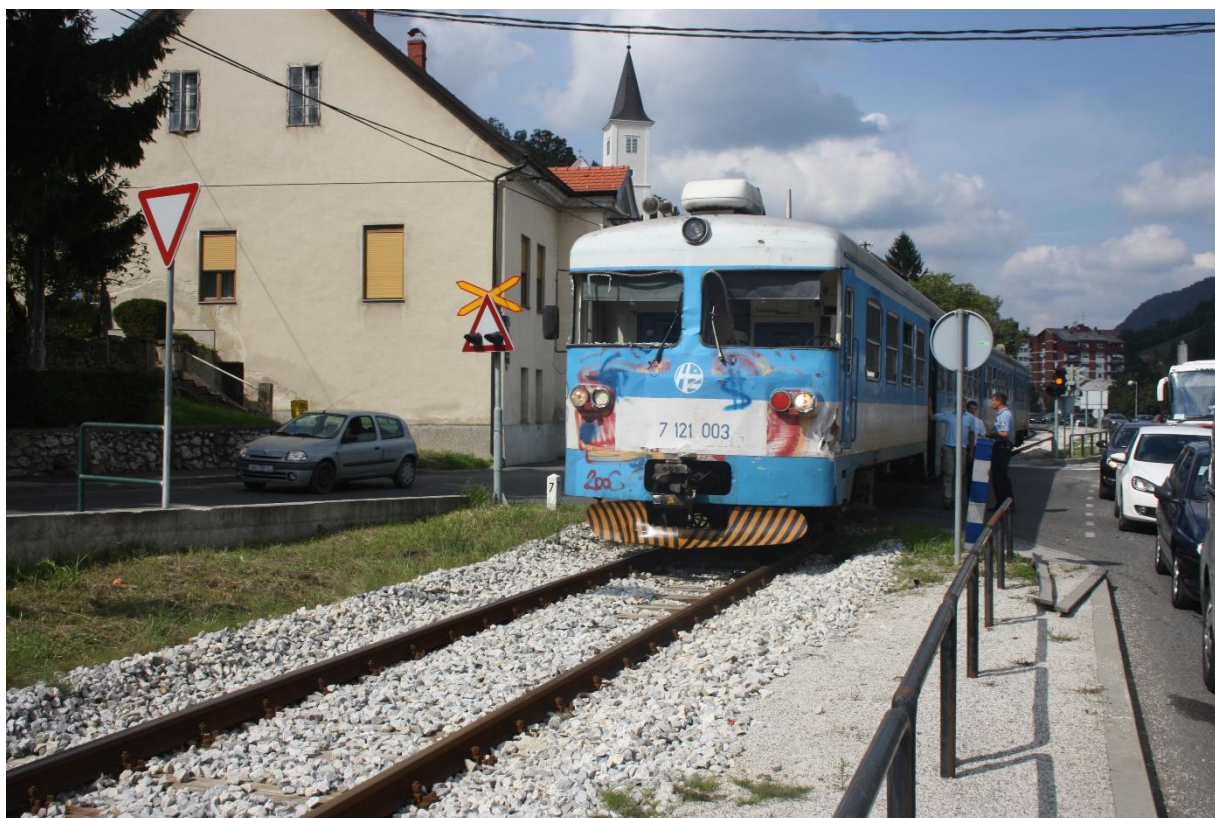
Slika 3 Vlak zaustavljen na mjestu nesreće (izvor slike: PPrP Krapina)

Na vlaku je nastala veća materijalna šteta. Oštećena je prednja lijeva stijena vlaka, uništena su oba vjetrobranska stakla i prednja svjetla, te je oštećen uređaj za spajanje vlaka. Na teretnom motornom vozilu od siline udara nastala su oštećenja na desnoj strani teretnog prostora. U teretnom prostoru teretnog motornog vozila oštećeni su spremnici iz kojih je istekla određena količina dušične i fosforne kiseline, te natrijevog hidroksida na prugu i na cestu. Na željezničkoj i cestovnoj infrastrukturi je nastala manja materijalna šteta.

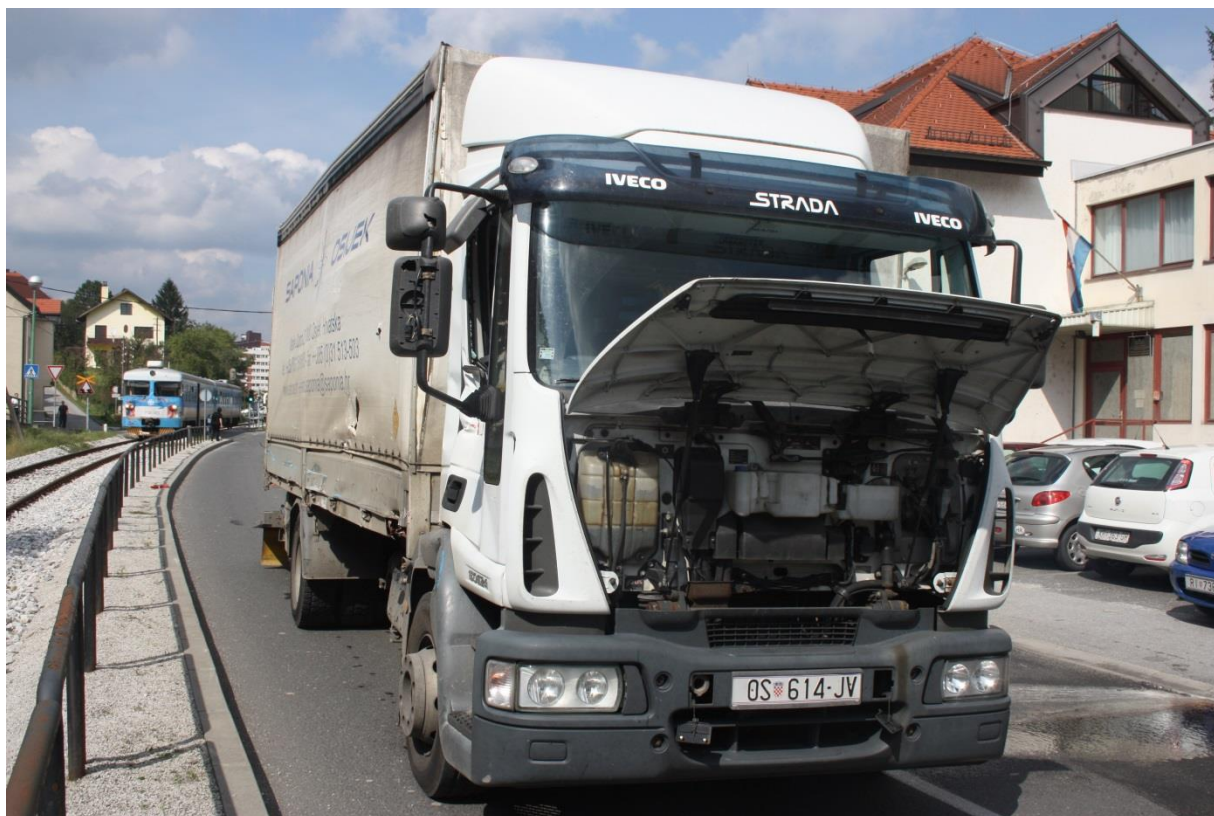
Slika 4 Zaustavni položaj teretnog vozila i vlaka (izvor slike PPrp Krapina)

Teretno motorno vozilo se nije nalazilo na mjestu završnog položaja nakon sudara, već je bilo pomaknuto prema željezničkom kolodvoru Krapina za nekoliko desetaka metara. S lijeve strane vozila je bila vidljiva mrlja na prometnici, nastala izlivanjem tekućine iz teretnog prostora vozila.

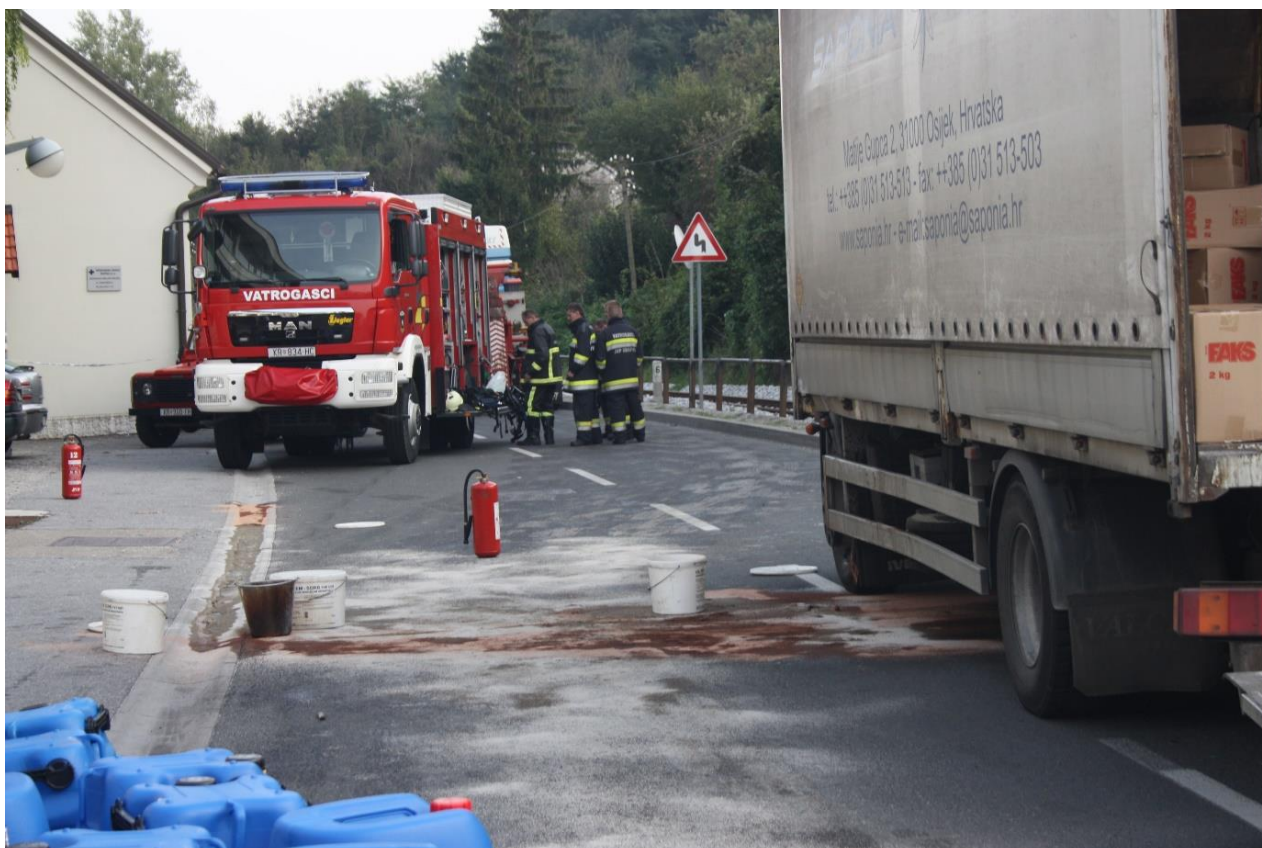
Od siline udarca došlo je do oštećenja teretnog prostora kamiona, te ambalaže u kojoj je prevožen opasan teret, stoga se određenih količina prevoženih opasnih tekućina razlila na cestu.

Slika 5 Teretno vozilo na mjestu nesreće (izvor slike: PPrp Krapina)

Na teretnom vozilo je došlo do oštećenja balona u kojem su se nalazile kiseline i lužina, te je dio opasnih tvari istekao iz oba balona u sanduk teretnog vozila iz kojeg je istekao na asfaltnu površinu Ulice Ivana Rendića.

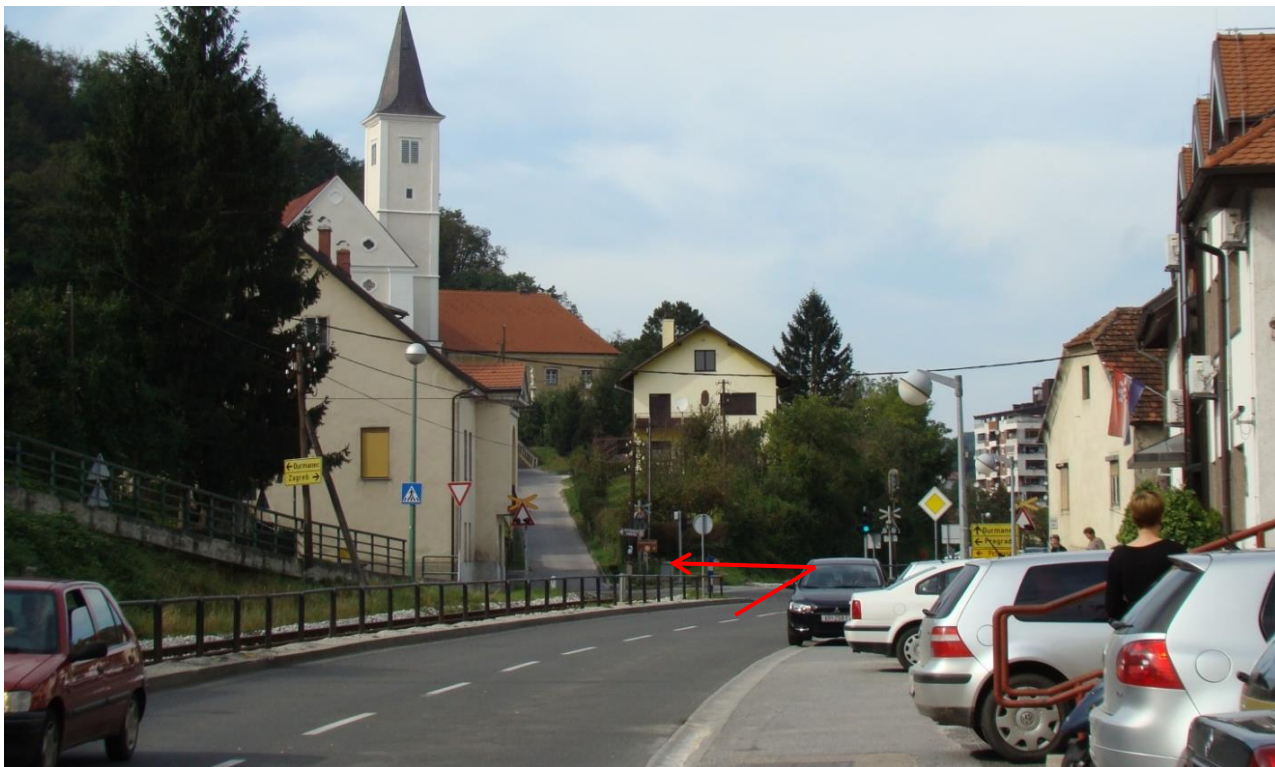
Slika 6 Smjer kretanja teretnoga vozila (izvor slike AIN)

U Bregovitoj ulici (s obje strane križanja) predmetni ŽCP je označen prometnim znacima i zaštićen je svjetlosnim i zvučnim signalima (slike 6 i 11).

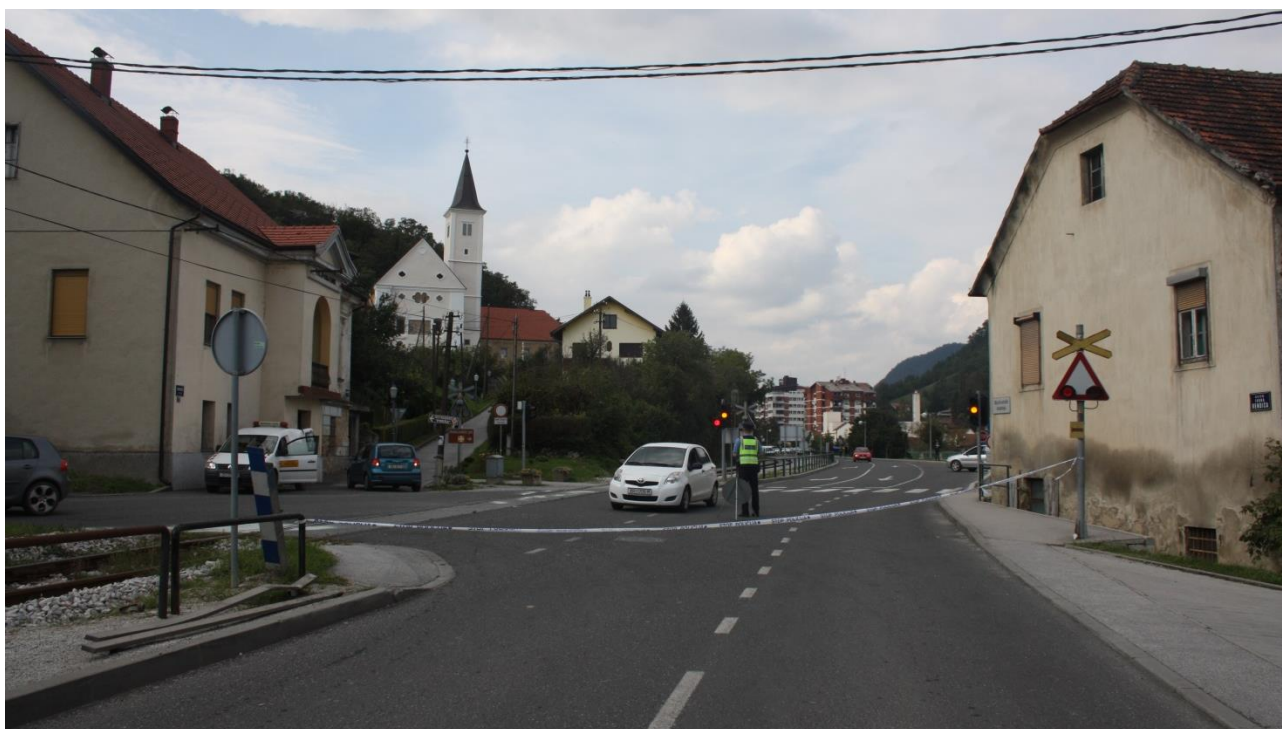
Na križanju iz pravca Krapine prema Đurmancu nalaze se po jedna traka za odvijanje cestovnog prometa u oba smjera (slika 7 izvješća), dok iz pravca Đurmanca prema Krapini na križanju postoji dodatna traka za vozila koja u križanju skreću desno (slike 8, 9 i 10 izvješća).

Slika 8 Križanje Rendićeve i Bregovite (izvor PPrP Krapina).

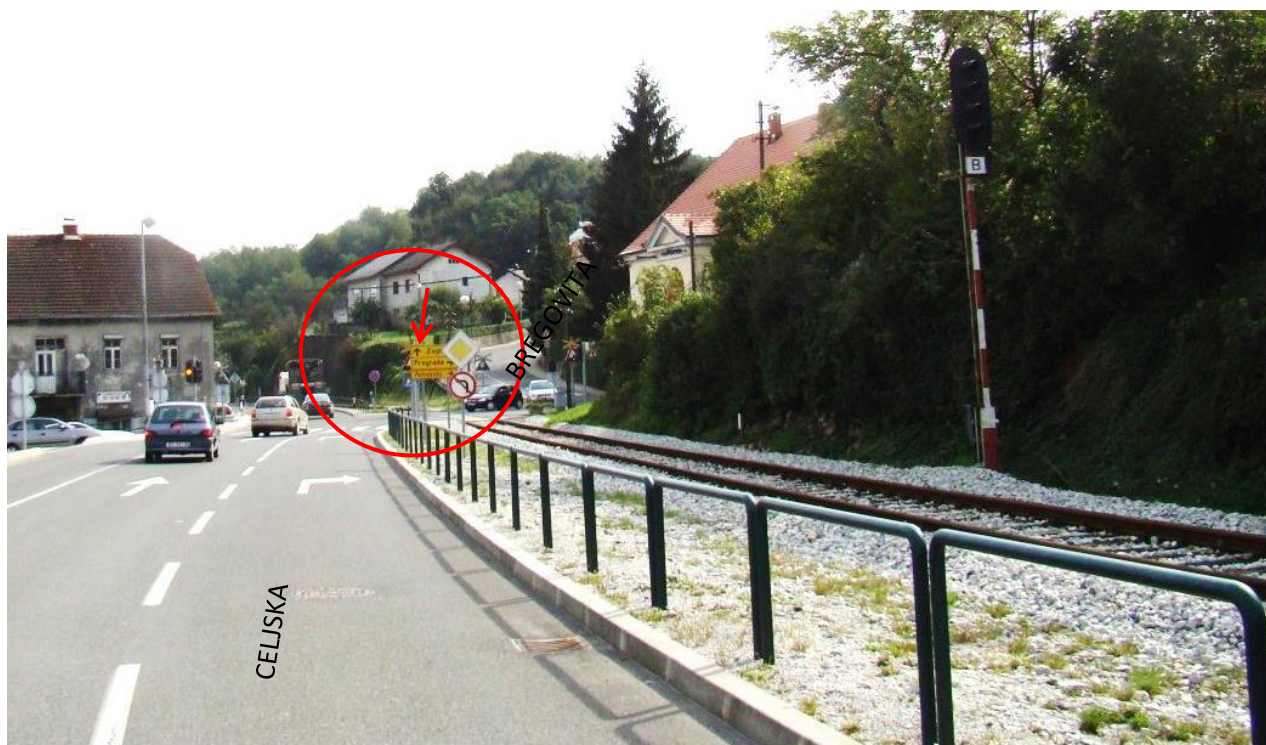
Pregledom mjesta događaja od strane istražitelja AIN-a utvrđeno je da vozači koji upravljaju cestovnim motornim vozilima Celjskom ulicom iz pravca Đurmanca prema Bregovitoj ulici, prilikom nailaska na ŽCP, zbog prometnog znaka koji vozače obavještava o nailasku na križanje, ne vide na vrijeme semafor i znakove koji označavaju ŽCP (slika 9). Također, vozilo kojem je bio dozvoljen prelazak preko ŽCP-a, a zbog prometne situacije ne može prijeći preko ŽCP-a, može se zateći u situaciji u kojoj tijekom boravka vozila na ŽCP-u prometnik u kolodvoru Krapina dozvoli prolazak vlaku preko istoga. Strojovođa vlaka koji dolazi iz pravca Đurmanca, zbog slabe preglednosti pruge prije ŽCP-a, nema mogućnost na vrijeme uočiti da vozilo stoji na pruzi.

Slika 9. Prilaz ŽCP na križanju ulica Ivana Rendića i Bregovite iz pravca Đurmanca (Izvor AIN).

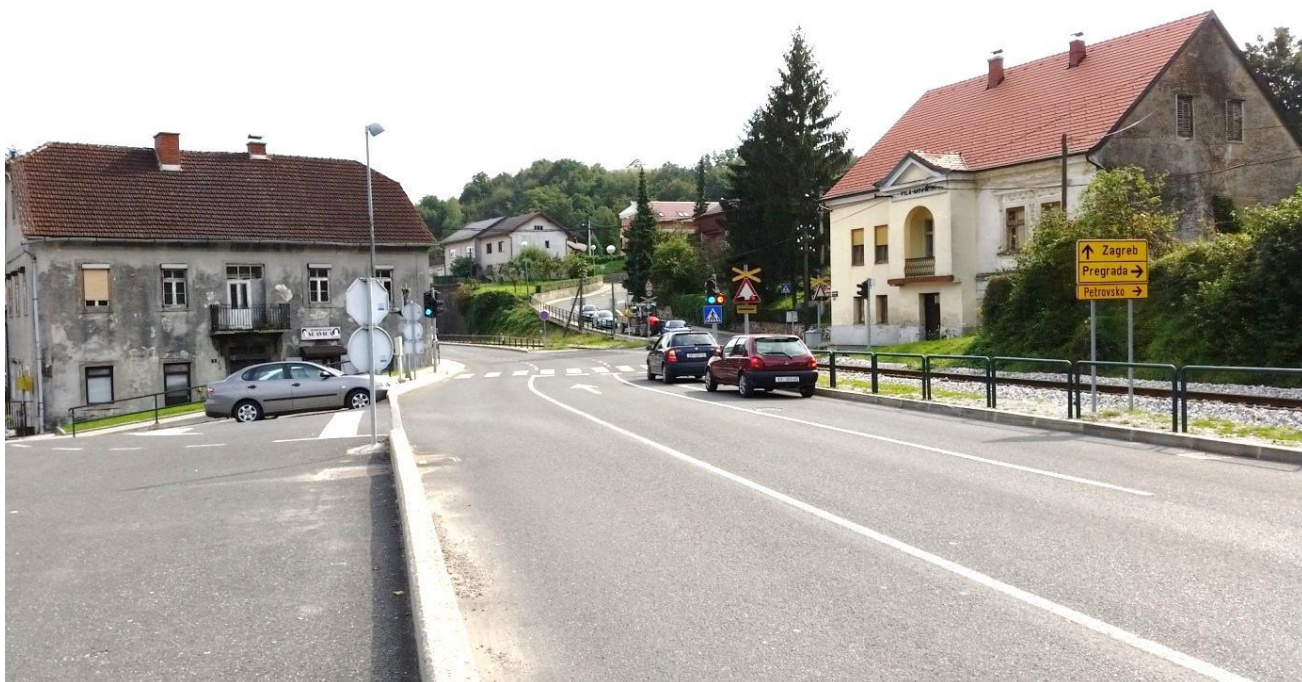
Predmetni ŽCP je označen prometnim znacima i zaštićen je svjetlosno-zvučnom signalizacijom kojom se korisnike ŽCP-a upozorava na nadolazak vlaka, tj. radi se o ŽCP-u koji ima aktivno osiguranje pomoću električnih uređaja. Signalizacija ŽCP-a je u zavisnosti sa signalno sigurnosnim uređajem (SS uređaj) u kolodvoru Krapina. Iz pravca Krapine prema Đurmancu, u ulici Ivana Rendića, prometni znak koji označava ŽCP-u nalazi s desne strane ulice (Andrijin križ i trokut sa svjetlosnom i zvučnom signalizacijom) prije ŽCP-a (slika 8). Jednako tako ŽCP je označen i sa strane Celjske ulice (slika 10).

Slika 10. Prilaz ŽCP na križanju ulica Ivana Rendića i Bregovita (Izvor AIN).

SP 1/14 Hrvatske ceste trebale bi izmjestiti prometni znak koji vozače obavještava o nailasku na križanje, kao bi korisnicima ŽCP-a bili vidljivi i sigurnosno-signalni uređaj i znakovi koji označavaju ŽCP.

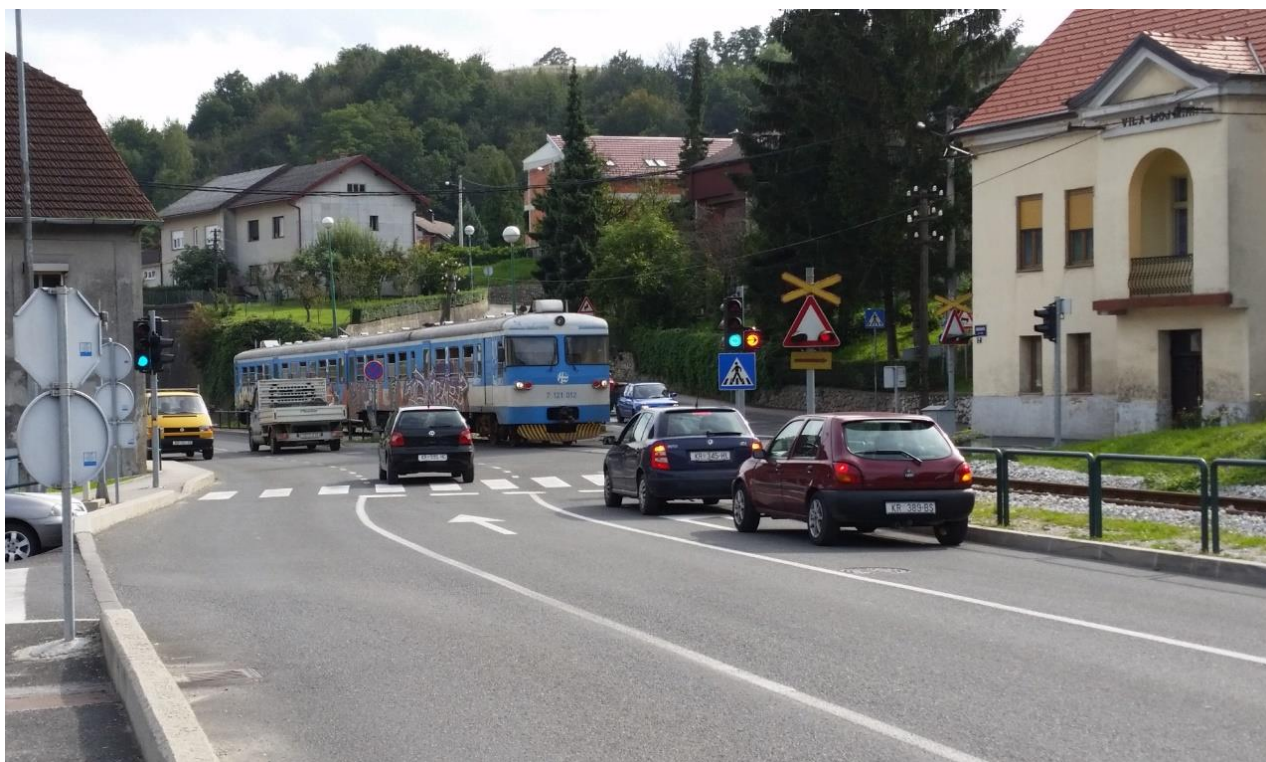
- Zbunjujuća i komplicirana svjetlosna prometna signalizacija na samom željezničko-cestovnom prijelazu,
- Specifična konfiguracija terena i ceste na ŽCP-u koja je mogla odvući pažnju vozača cestovnog motornog vozila sa svjetlosne signalizacije koja je označavala nailazak vlaka na ŽCP,
- Loša preglednost ŽCP-a strojovođi koji upravlja vlakom iz pravca Đurmanca.

Slika 11 – Svjetlosna signalizacija na predmetnom ŽCP-u (Izvor AIN).

SP 2/14 HŽ Infrastruktura i Hrvatske ceste trebale bi preprogramirati i uskladiti uređaje za davanje svjetlosnih znakova na predmetnom križanju na način da u trenutku uključenja signala koji najavljuje prolazak vlaka na uređaju za davanje svjetlosnih znakova bude uključeno žuto trepćuće svjetlo.

SP 1/15 HŽ Infrastruktura bi trebala na predmetni željezničko-cestovni prijelaz ugraditi automatski uređaj za zatvaranje prometa (polubranici).
