Agencija za istraživanje nesreća u zračnom, pomorskom i željezničkom prometu
Odjel za istrage nesreća u željezničkom prometu

KONAČNO IZVJEŠĆE

Iskliznuće vagona kod stajališta Mađarevo

11. srpnja 2014.

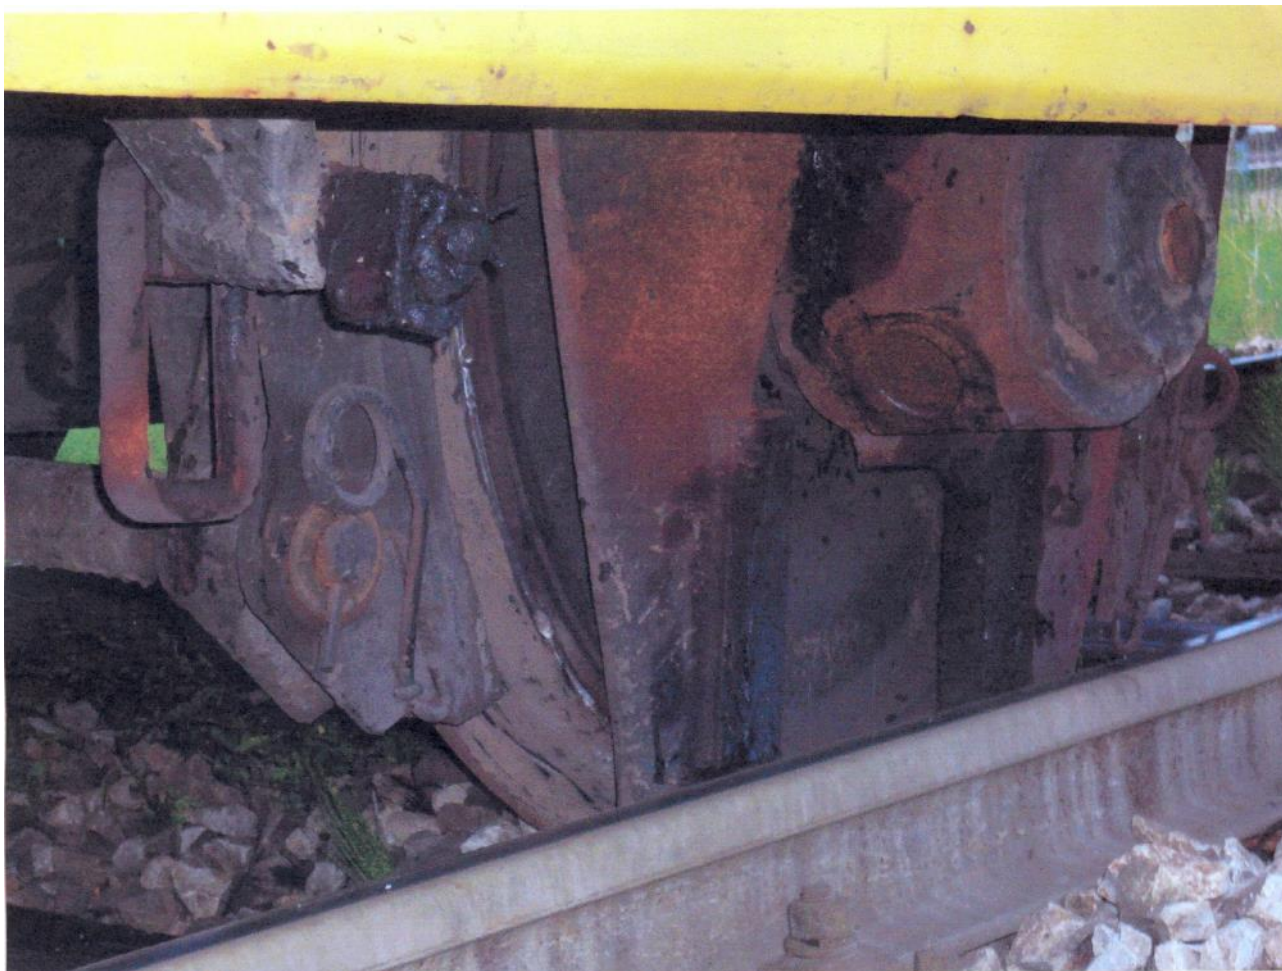
Slika 3 – Mjesto oštećenja na vagonu (izvor slike: HŽ Infrastruktura d.o.o.)

Pregled iskliznulog vozila obavilo je povjerenstvo sastavljeno od djelatnika HŽ Infrastrukture d.o.o. i tvrtke Pružne građevine d.o.o. Pregledom vozila utvrđeno je da je na vagonu 44 78 9090 204-5 Ukk-ž, došlo do iskliznuća druge osovine smjeru vožnje vlaka, dalje, utvrđeno je da je na lijevom kotaču druge osovine pukla lisnata opruga.

Izravni uzrok ove nesreće je puknuće lisnate opruge lijevog kotača druge osovine vagona za posebne namjene. Budući da polomljena opruga nije pregledana uzrok loma iste nije utvrđen.
