Agencija za istraživanje nesreća u zračnom, pomorskom i željezničkom prometu
Odjel za istrage nesreća u željezničkom prometu

KONAČNO IZVJEŠĆE

Iskliznuće vlaka 523, Rudine

11. rujna 2014.

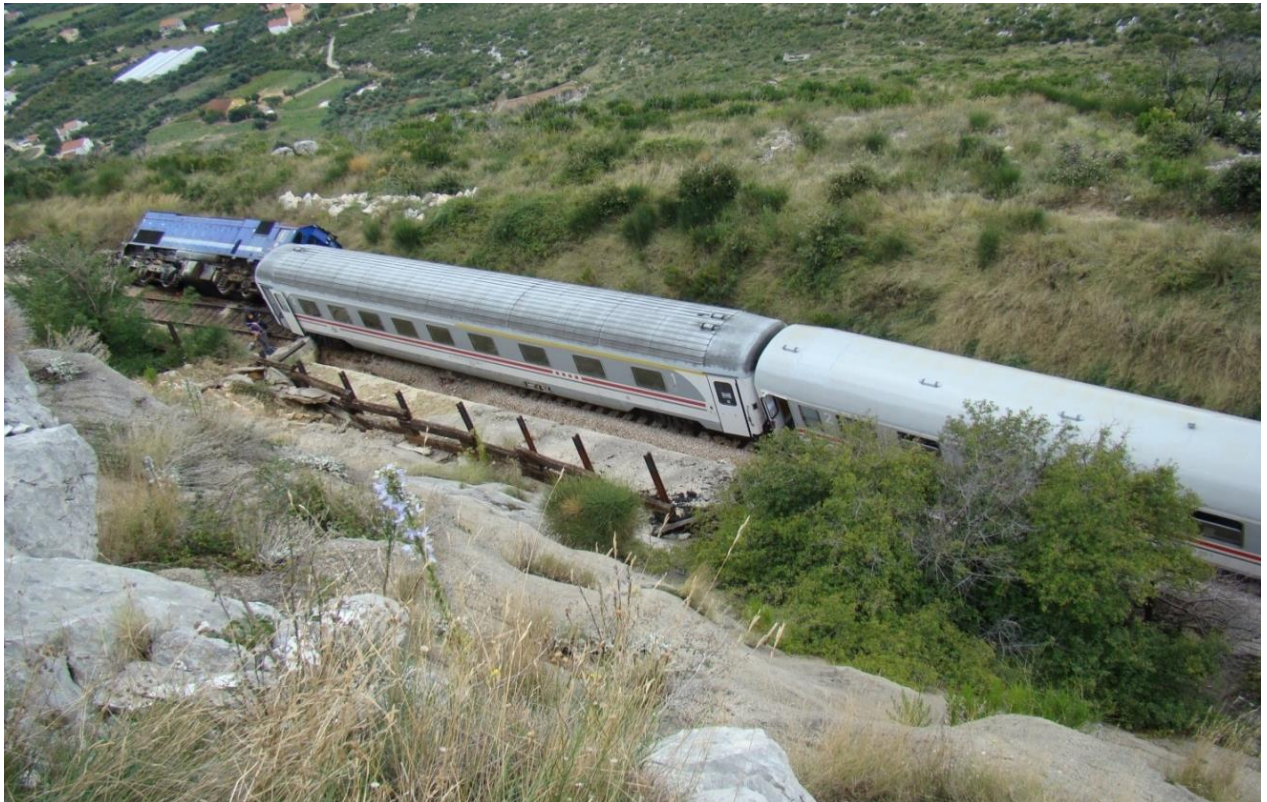
Očevidom je utvrđeno da se nesreća dogodila na 301+294 km pruge. Taj dio pruge se nalazi u usjeku (pokosu) koji je izveden kao lijevi zavoj. Usjek ima pokose s obje strane pruge. Pokos sa sjeverne (lijeve) strane pruge je visine cca 100m, a pokos s južne (desne) strane pruge je visine 3-5m. Do odrona je došlo cca 300m od početka pokosa, gledano iz pravca Labina Dalmatinskog. Lokomotiva je bila postavljena duljom stranom prema naprijed, a nakon sudara iskliznula je i nagnula se na desnu stranu te se zaustavila u južnom (desnom) pokosu. Pregledom mjesta događaja utvrđeno je da su se stijena i zemlja koji su se odronili,

Slika 3 Mjesto nesreće (Izvor AIN).

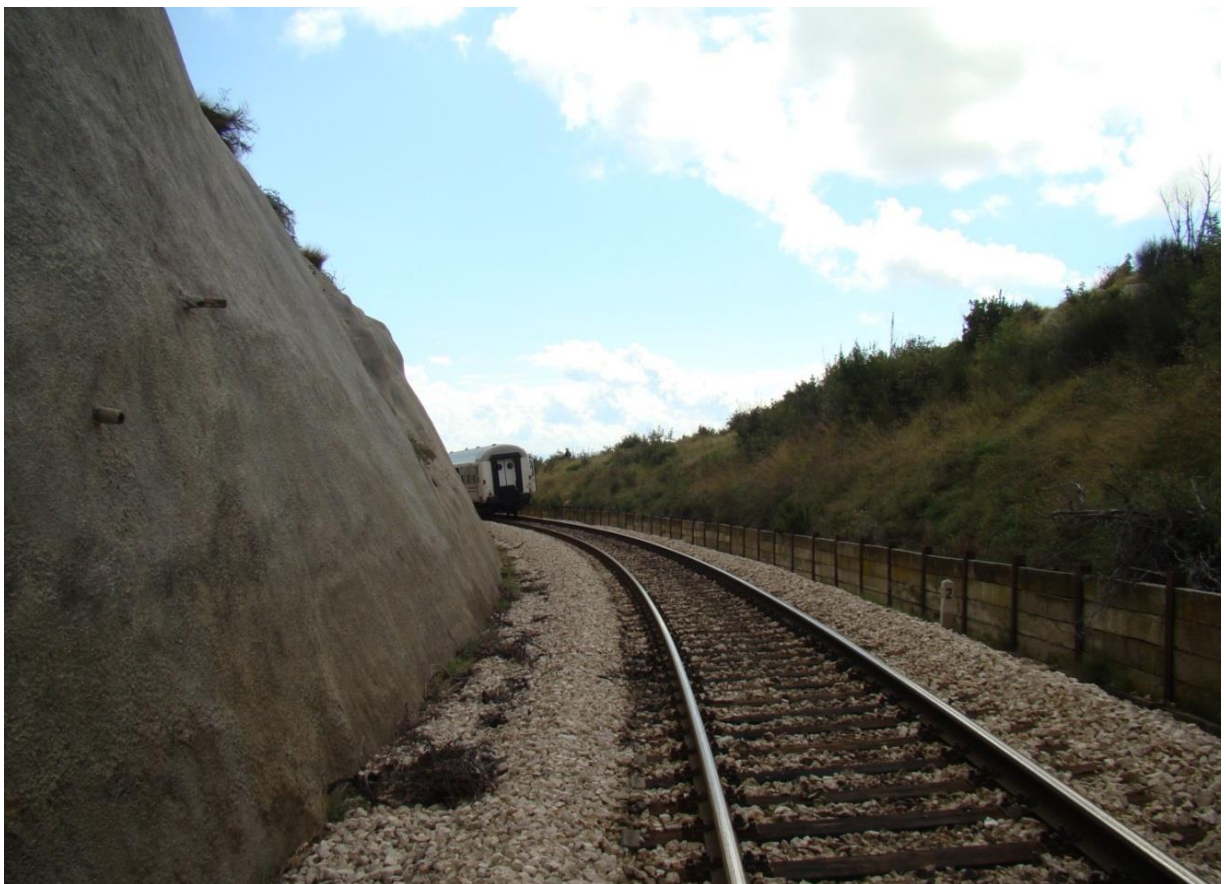
Pregledom mjesta događaja utvrđeno je da je najudaljenija točka od kuda je strojovođa mogao uočiti odron cca 50 m prije mjesta odrona (slika 4). Nakon obavljanja statičkog dijela očevida vagoni su odvučeni u kolodvor Labin Dalmatinski, nakon čega je lokomotivi pristupila ekipa osposobljena i opremljena za podizanje iskliznutih željezničkih vozila. Pregledom lokomotive utvrđeno je da je ista oštećena s prednje lijeve strane gdje su oštećeni prednji lim, pjeskara, kočni cilindar prednjeg postolja, spremnik goriva i drugo (slika 5). Na desnoj strani lokomotive nastala su manja oštećenja uslijed struganja iste po tucaniku. Pregledom upravljačnice lokomotive utvrđeno je da je na indirektnom kočniku bilo zavedeno brzo kočenje. Pregledom vagona utvrđeno je da je prednji vagon s lijeve strane malo oštećen na način da je otkinuta stuba ispod bočnih vrata i oštećen je donji dio vagona ispod prednjih lijevih vrata. Pregledom trećeg vagona utvrđeno je da isti nije oštećen. Nakon što su vagoni odvojeni od lokomotive te spojeni sa drugom lokomotivom obavljena je proba kočenja kojom je utvrđeno da su kočnice na vagonima ispravne. Prednja strana se nalazila cca 18 m od mjesta udara u odron.

Slika 4. Pozicija 50 m prije mjesta odrona iz pravca Labina Dalmatinskog (Izvor AIN).

Pregledom mjesta događaja utvrđeno je da su ranije na mjestu odrona poduzimane mjere za sprječavanje odrona (betoniranje usjeka, postavljanje ograde). Poduzete mjere se nisu pokazale dostatne da spriječe ovu nesreću (slika 4).

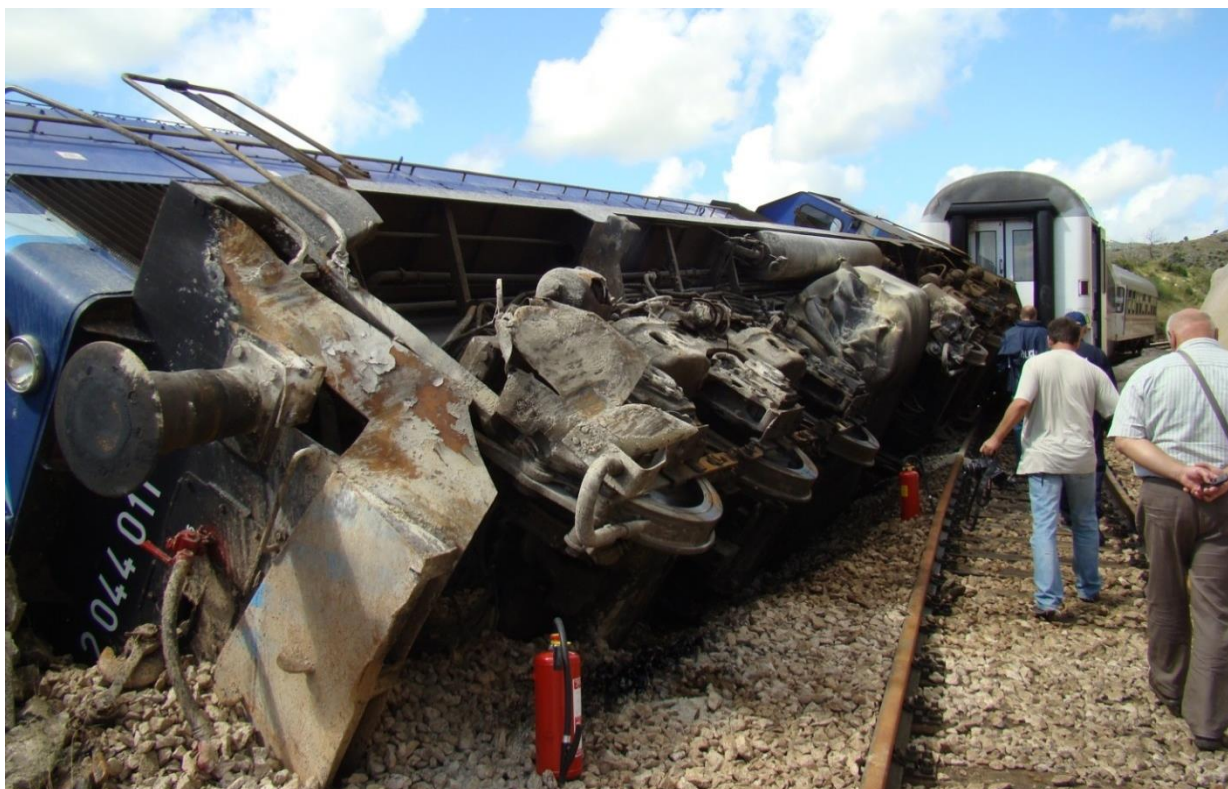
Na lokomotivi 2044-011 je nastala velika materijalna šteta zbog udara u odronjene stijene i kasnijeg iskliznuća, dok je na prednjem vagonu nastala manja materijalna šteta zbog udarca vagona u odron. Na zadnjem vagonu nije nastala materijalna šteta.

Slika 5 oštećenja na lokomotivi (izvor AIN).

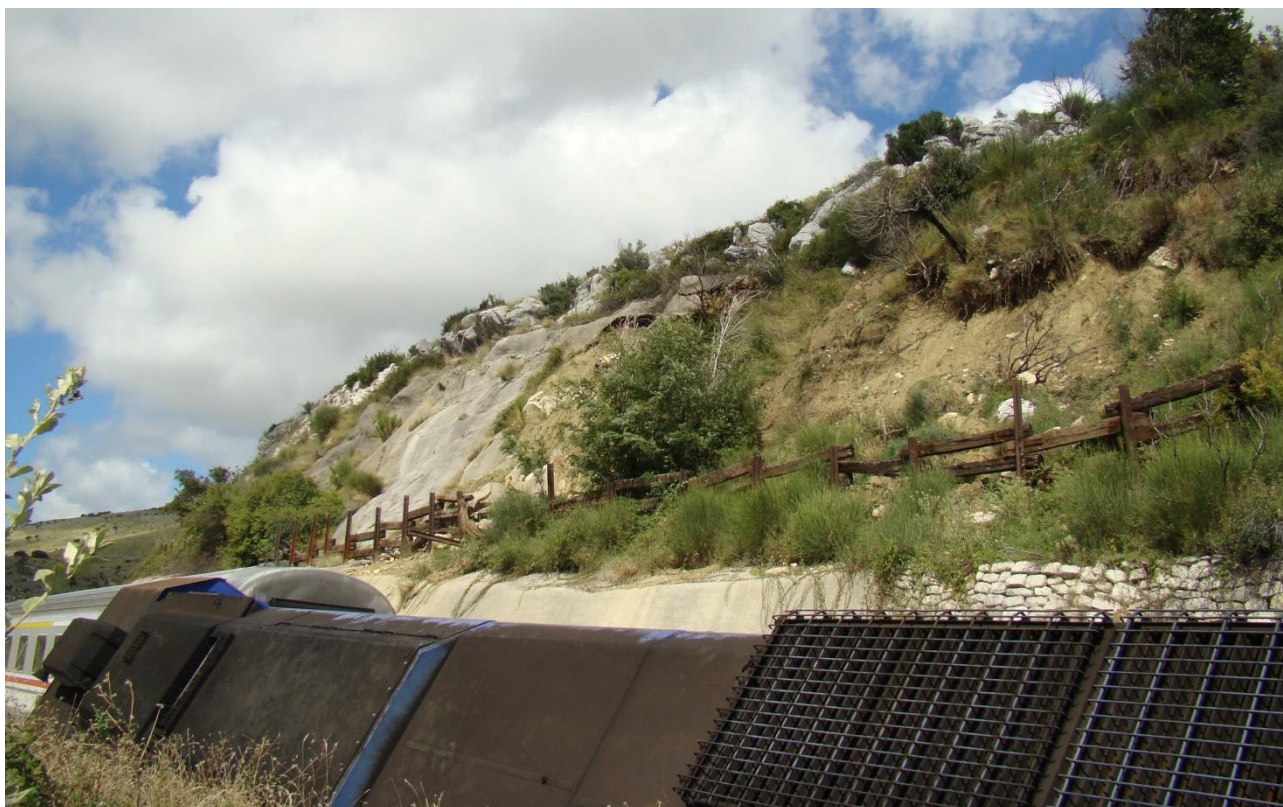
Desna strana pokosa je niža od lijeve, visine cca 4-5m. Uglavnom se sastoji od zemlje, obrasla je u zelenilo. Na dnu desnog pokosa, uz rub donjeg ustroja postavljena je betonska ograda visine 1m, koja štiti prugu od eventualnih odrona.

Slika 7 Ograda na dijelu poksa (izvor AIN)

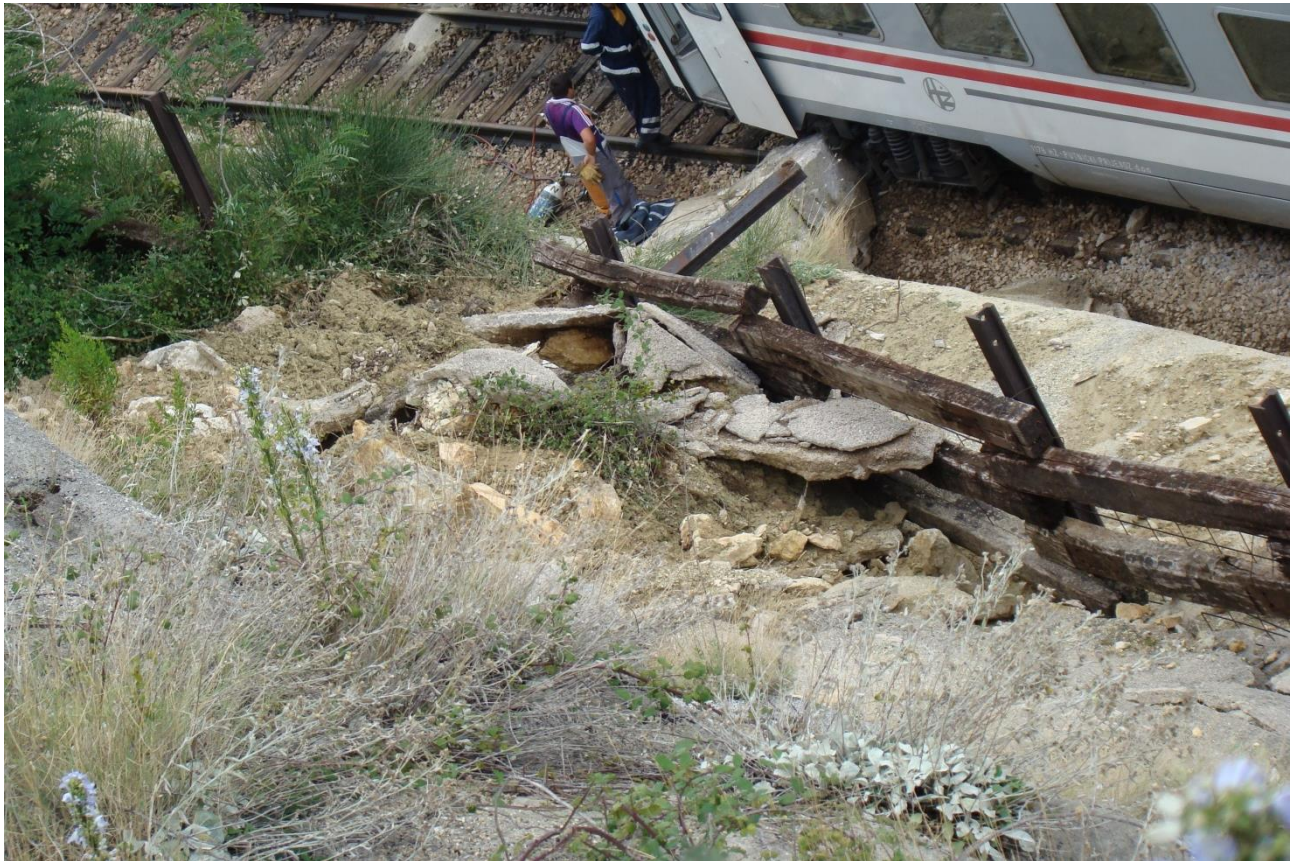
Slika 9 mjesto odrona s gornje strane pokosa (Izvor AIN).

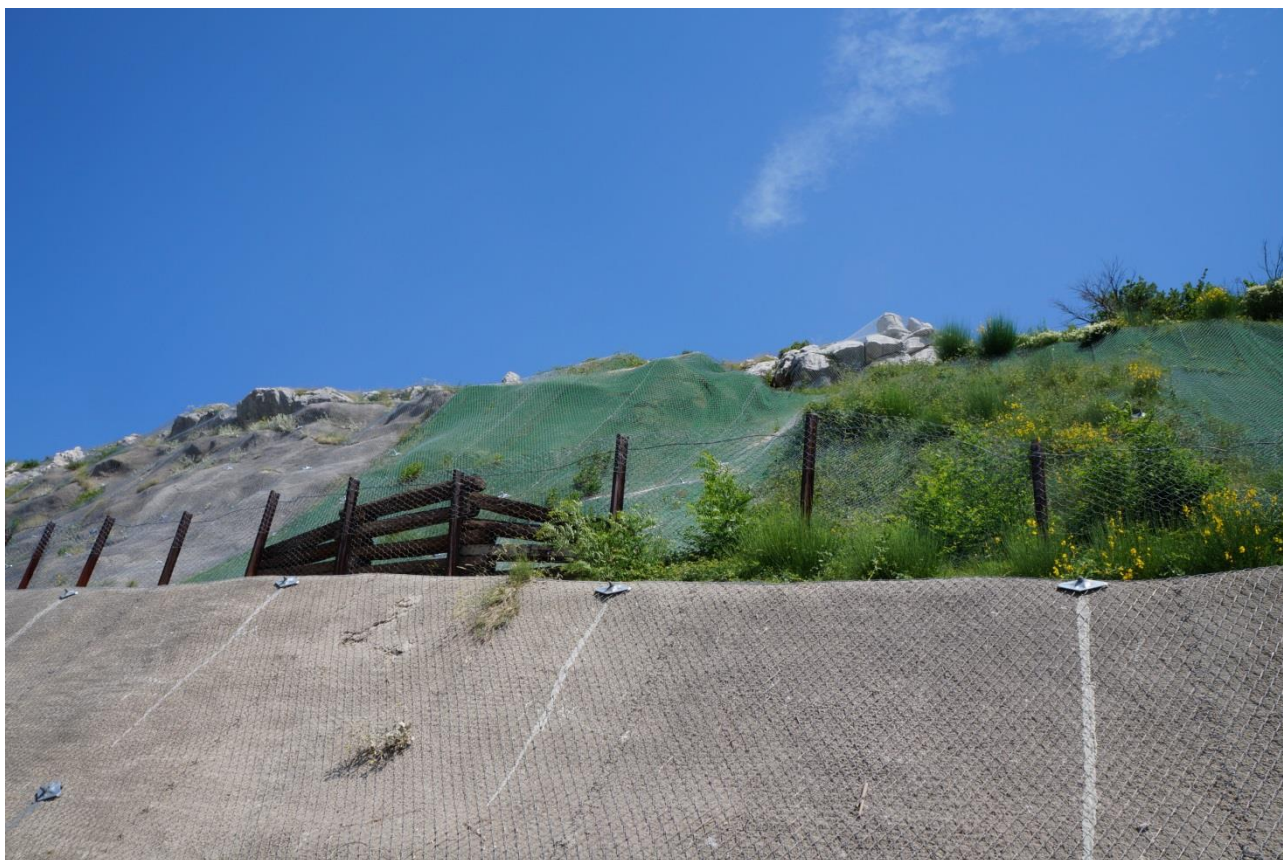
Slika 12 prikaz sanacije odrona u usjeku na pruzi između kolodvora Labin Dalmatinski i Kaštel Stari
