Rapport d'Enquête de Sécurité
Heurt d'agents Infrabel à Morlanwelz, suivi d'une
collision avec un train SNCB à Bracquegnies
suite à l'échappement d'une automotrice avariée remorquée
27 novembre 2017

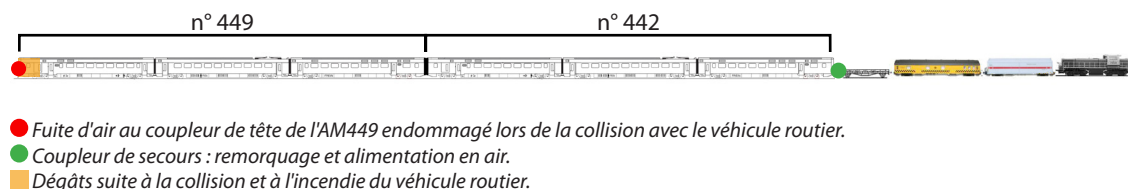
Endommagé par la collision sur le passage à niveau et l'incendie du matin, le coupleur en tête de l'AM449 laisse s'échapper l'air : le personnel du train de relevage résout cette fuite en fermant la vanne pneumatique amenant l'air vers le coupleur endommagé de l'AM449.

Malgré l'alimentation en air comprimé à 5 bars par la locomotive du train de relevage, les freins de l'automotrice accidentée (n°449) ne se desserrent pas. Il n'est alors pas possible de la remorquer.

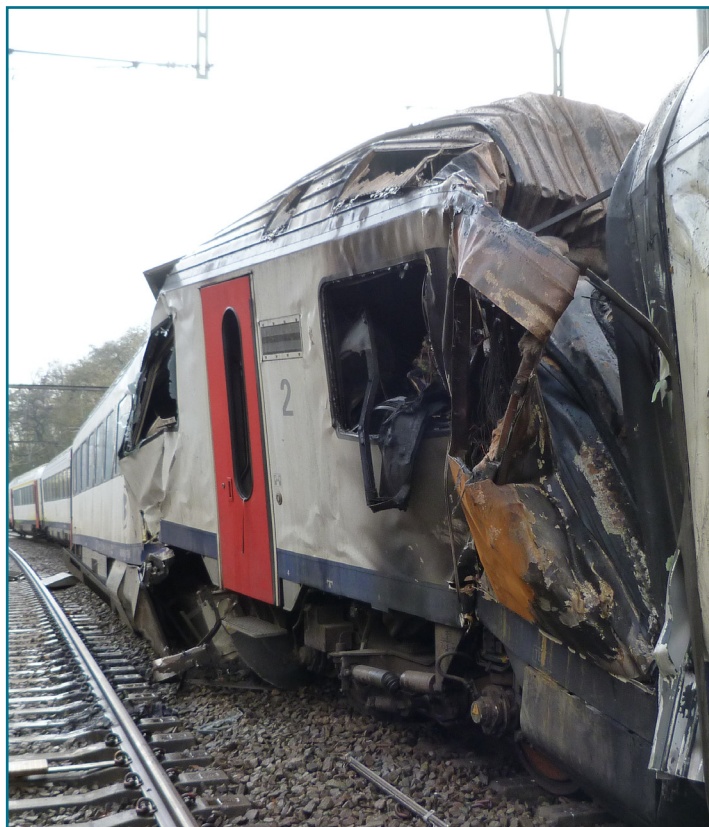
L'avant de la première caisse/voiture de l'AM449, avec les traces de l'incendie, entré en collision avec le train E940 à Bracquegnies.

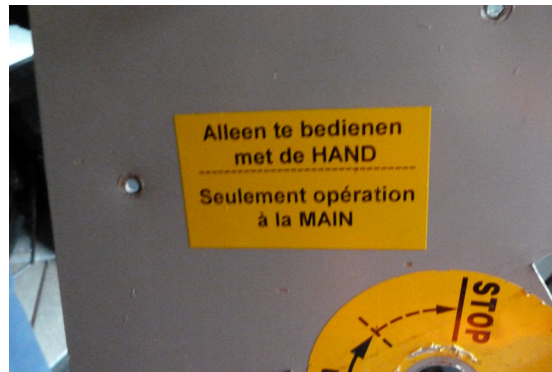
Dans la cabine de conduite, il n'y a pas d'avertissement pour mentionner que la manœuvre doit être effectuée simultanée dans les deux cabines de conduite. Cette procédure est caractéristique à ce type d'automotrice.

Alleen te bedienen
met de HAND
Seulement opération
à la MAIN

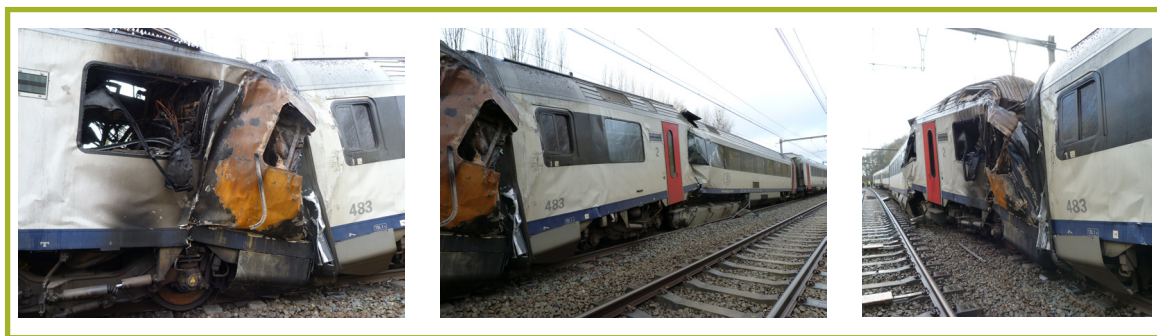
Lors de la collision avec le train E928, l'automotrice échappée AM449 et l'automotrice 483 du train E940 ont subi d'importants dommages.

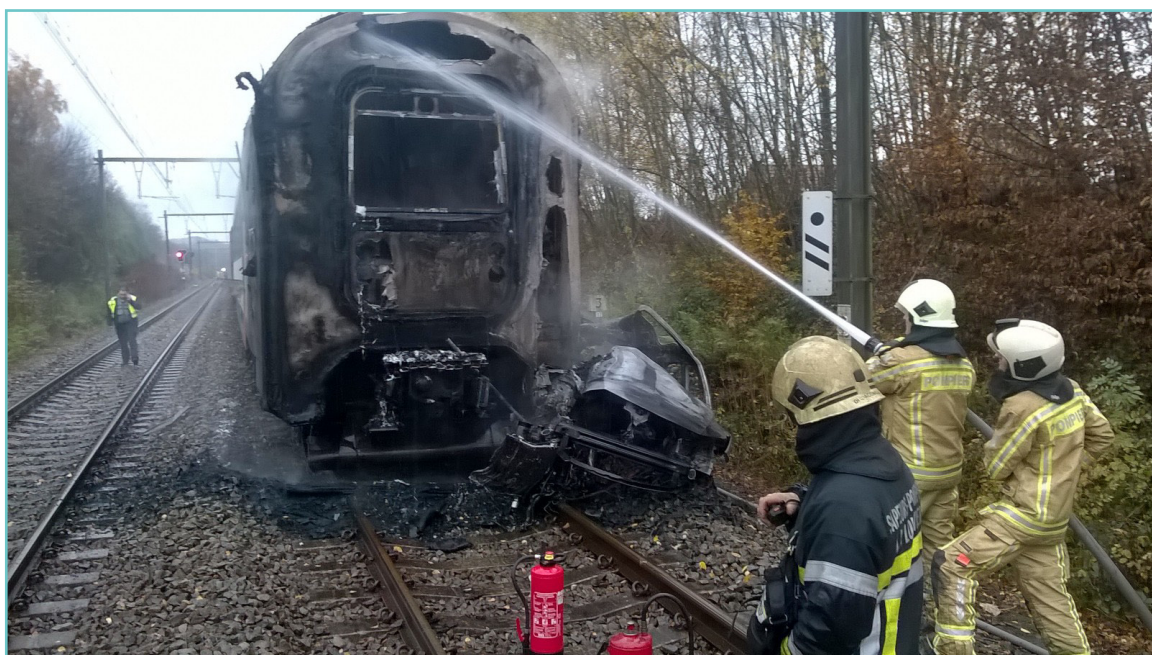
Les dégâts subis par le coupleur en tête de l'AM n°449 (suite au choc avec le véhicule routier et suite à l'incendie) rendaient le coupleur inutilisable (dégâts au système de freinage, dégâts mécaniques et fuites pneumatiques).

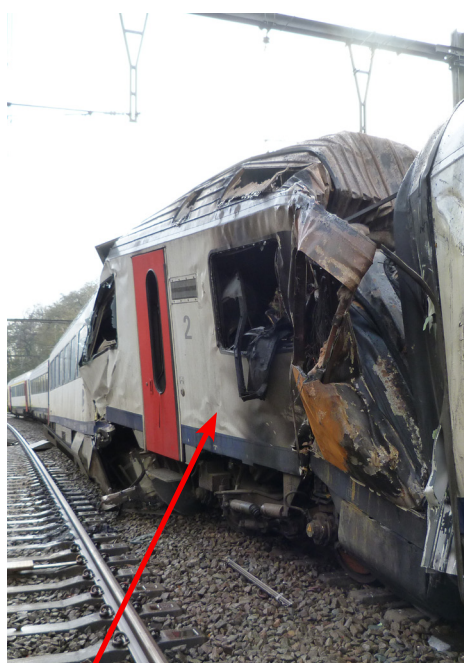
Suite à cette dernière collision, la première voiture/caisse de l'AM449 subit d'importants dommages.

Illustration : l'avant de la première caisse/voiture de l'AM449 ayant subi d'importants dégâts lors de la collision avec le train à Bracquegnies.

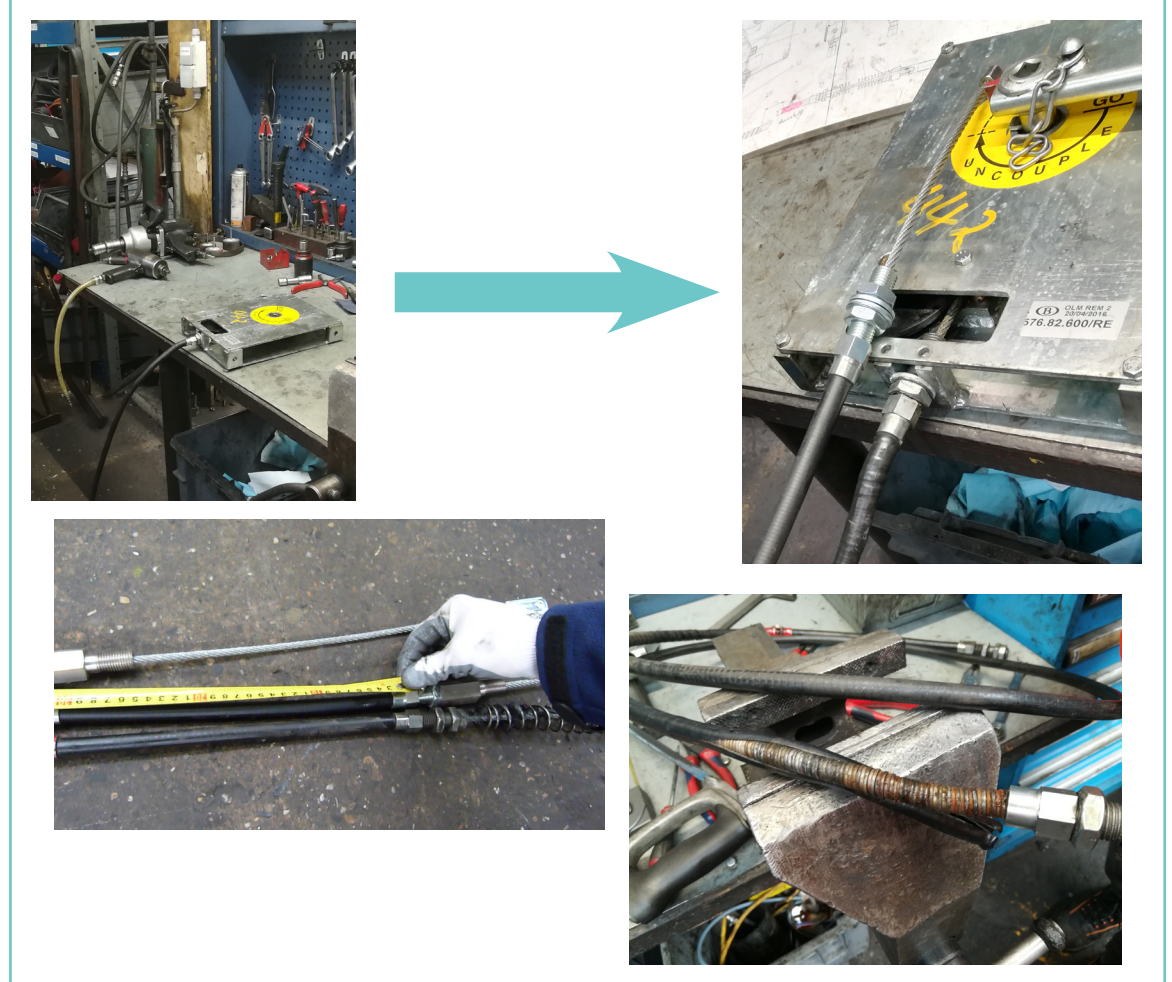
La mauvaise utilisation de la manivelle cause des dégâts irréversibles à la gaine du câble reliant la manivelle au système de désaccouplement manuel lors de l'utilisation du pied pour exercer une force plus importante sur la manivelle.

L'enveloppe du câble est composée d'une double spirale métallique, entourée d'une gaine noire : la partie où la gaine était striée a été dénudée, laissant apparaître le chevauchement des 2 spirales :
