RÉSUMÉ

Rapport d'Enquête de Sécurité
Heurt d'agents Infrabel à Morlanwelz, suivi d'une
collision avec un train SNCB à Bracquegnies
suite à l'échappement d'une automotrice avariée remorquée
27 novembre 2017

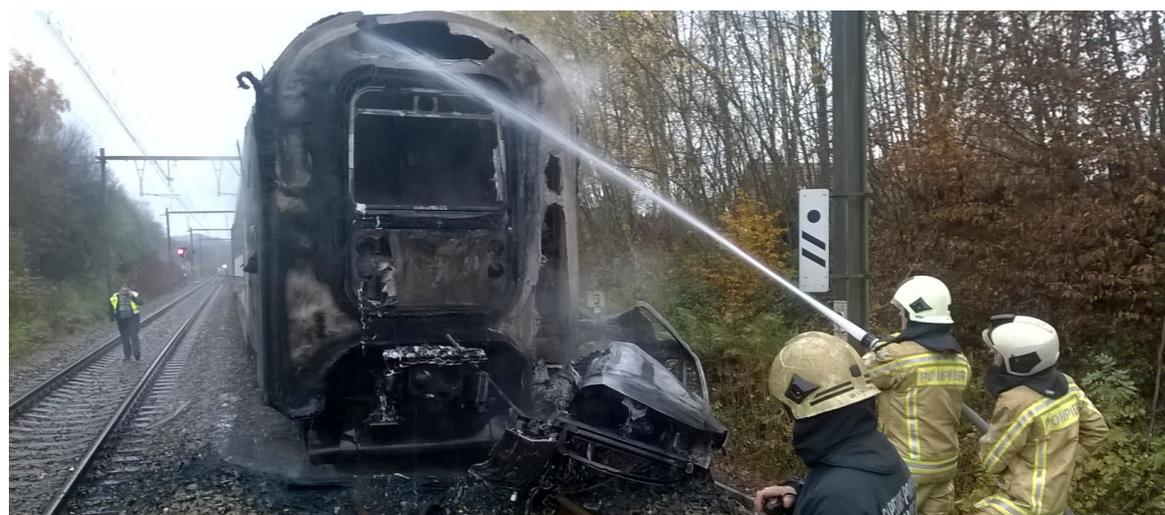
La cabine de conduite de la première automotrice (n°449) subit d'importants dégâts et divers éléments de l'infrastructure sont également touchés par l'incendie.

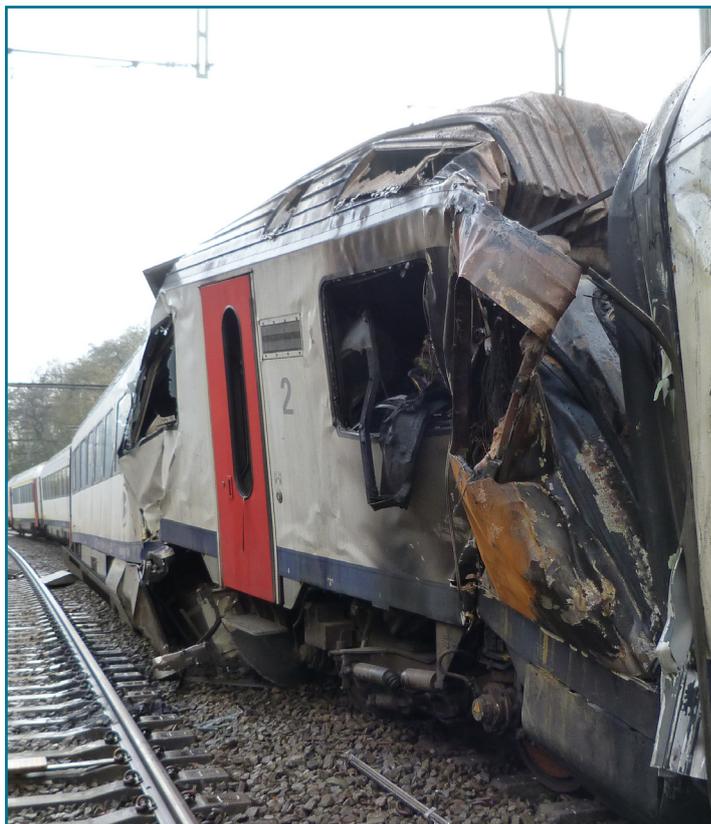
L'avant de la première caisse/voiture de l'AM449, avec les traces de l'incendie, entré en collision avec le train E940 à Bracquegnies.

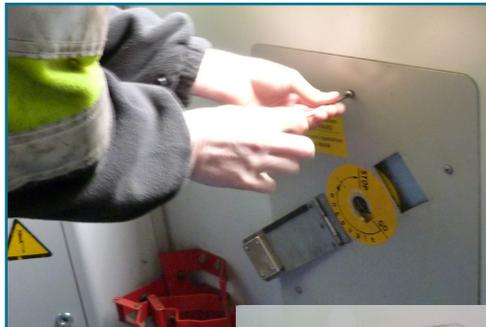
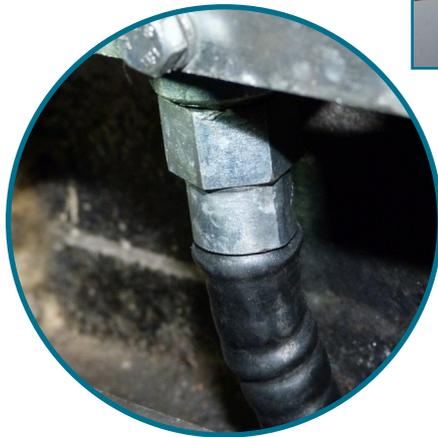
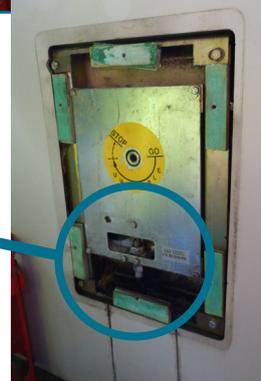
La mauvaise utilisation de la manivelle cause des dégâts irréversibles à la gaine du câble reliant la manivelle au système de désaccouplement manuel lors de l'utilisation du pied pour exercer une force plus importante sur la manivelle.

Les dégâts causés à la gaine du câble ne sont visibles que lors d'entretiens en atelier.

Une fois le système «gaine+câble» endommagé, la rotation de la manivelle ne parvient plus à entraîner le mouvement correct des pièces internes du coupleur, les amenant dans une position intermédiaire instable.

L'OE recommande à la SNCB, au vu de ces éléments, d'analyser la procédure de formation afin de sensibiliser l'ensemble du personnel concerné aux risques identifiés.

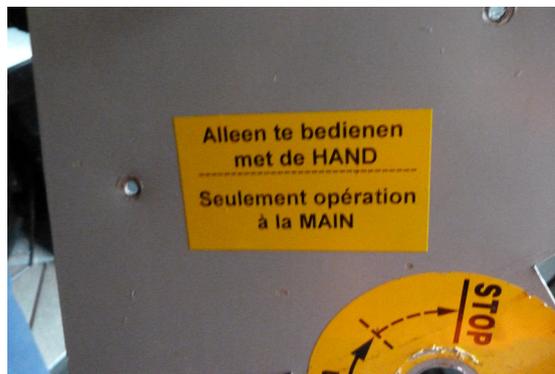
Un autocollant est disposé à côté de la manivelle dans la cabine de conduite et rappelle que la manivelle doit être utilisée à la main. L'autocollant n'a pas permis d'éviter l'utilisation du pied.

Dans la cabine de conduite, il n'y a pas d'avertissement pour mentionner que la manœuvre doit être effectuée simultanée dans les deux cabines de conduite. Cette procédure est caractéristique à ce type d'automotrice.
