## **RAUDTEELIIKLUSÕNNETUSE UURIMISARUANNE**

Raudteeõnnetus „Raudteede ohutuse direktiivi” 2004/49/EÜ jaotuse järgi:  
õnnetusjuhtum – kategooria: raudteeületuskoha õnnetusjuhtum

Raudteeõnnetuse koht ja kuupäev: Paldiski raudteeülesõidukoht (Harjumaal) 08.  
septembril 2007.a.

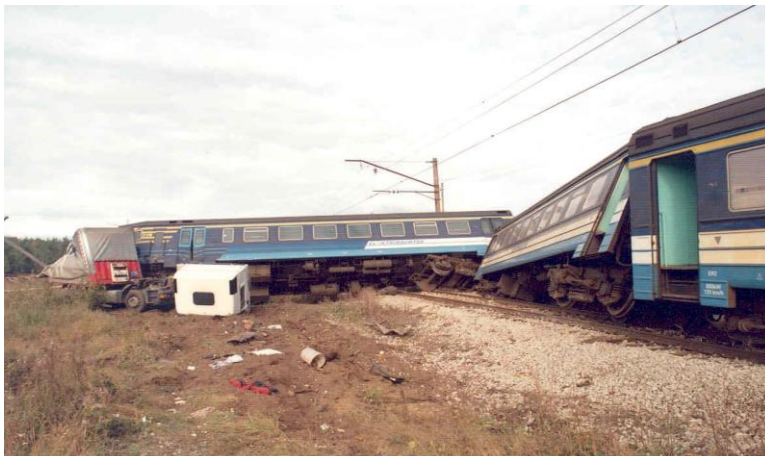
Õnnetuspaik peale kokkupõrget

Kokkupõrkejärgselt asus rongi juhtvagun risti rööbasteega, tema esiosa jäi sõidusuunas vasakule väljaspoole raudteegabariiti. Kokkupuutes juhtvaguni esiosaga paiknes tugevasti vigastatud veoauto MAN, mis asetses diagonaalselt raudteega. Rongi teine, mootorvagun, oli läinud rööbastelt maha. Tema esiosa oli sõidusuunas paremal väljaspool raudtee gabariiti. Kaks ülejäänud vagunit olid rööbastel. Ülesõidukoht oli raudteeveeremi poolt hõivatud. Ülesõidukohale viiva tee ja õnnetuses osalenud veoauto vahelisel alal paiknesid mitmed õnnetusega sinna sattunud esemed.

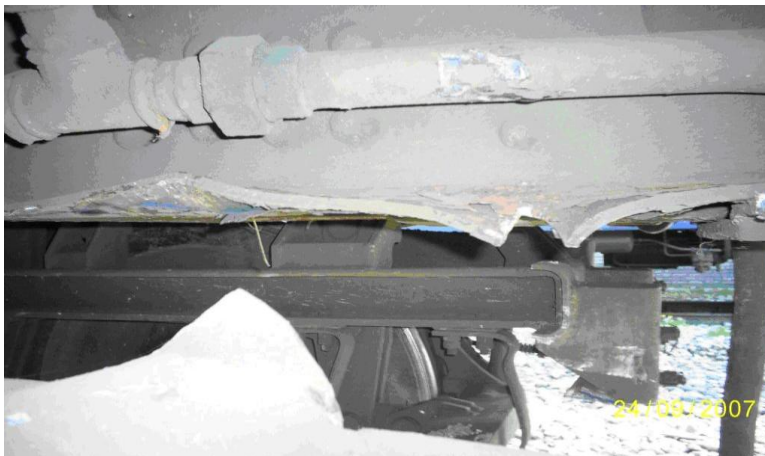
Elektriraudtee AS veeremile tekitati materiaalselt kahju. Peavaguni nr 2108 kerel oli kahjustatud esiosa, purustatud juhipoolne külgaken ja raam, esituled, nende korpused ning prožektor, puudus rööpmepuhasti.

Peavaguni 2108  
vigastusi

Purunesid suruõhu- ja pidurimagistraalide otsakraanid ja voolikud, kahjustatud sai vaguni alusraami peatala. Deformeerunud olid puhvripruss, automaatukse mõlemad pooled ja uksekarbid. Puudusid masinistide ustealused trepid, deformeerunud olid reisijate automaatuste trepi astmelauad, juhitamuri ukseava ja uks, uksekarvide alumised osad vaguni tagumises osas, vagunitevaheline üleminekuplatvorm, käsipiduri hoovastik. Puudusid tahavaatepeeglid ja toru suruõhumagistraalset niiskusekogurini. Purunenud oli kiirusemõõdiku teleskoop-

veovõll. Vaguni elektrilises osas olid kahjustatud ja deformeerunud vagunitevaheliste ühenduste pistikud, maanduskaabel. Kontaktorite kasti riputuspost oli katkenud, kompressori kinnituse raam oli deformeerunud ja kronsteinid katkenud, kompressor vigastatud. Vaguni alusvankrid vajasis kõikide detailide defektoskoopiat, rattapaarid ülevaatust, keskvedrustuse detailid magnetdefektoskoopiat. Esimesel pöördvankril puudusid teesignaalide vastuvõtuks AVS poolid. Peavaguni taastusremondi esialgseks hinnaks kujunes 1,5 miljonit krooni.

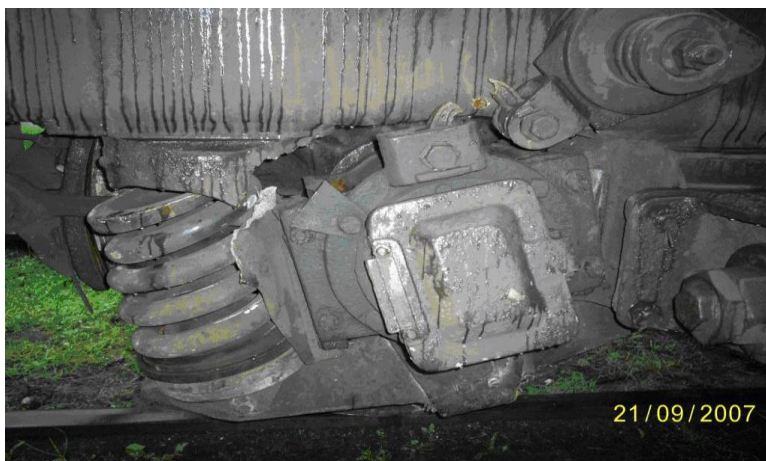
Mootorvagun nr 3108 kere omas kahjustusi, tema külgein ja katus, automaatukse mõlemad pooled ja parempoolsete uksekarpide alumised osad olid deformeerunud. Purunenud olid vagunitevahelise ülekäigutunneli kummitihendid, salongi aken, suruõhu- ja pidurimagistraali voolikud. Puudus ülemine platvorm. Täiendavalt oli vaja revideerida leevendusaparaate ja automaatsidureid. Vaguni elektrilises osas oli purunenud juhtimiskapp.

Mootorvaguni 3108 alusvankri nähtavad vigastused

Deformeerunud ja kahjustatud olid kõrgepinge ühenduse pistik, vagunialune kontaktorite ja elektriseadmete kastid, käivitustakistuse armatuur ja kiirlüliti. Vaguni alusvankrite rattapaarid, reduktorid ja riputuspostid, keskvedrustuse detailid ning pöördvankrite raamid vajasis täielikku ülevaatust. Üks pöördvanker vajas taastusremonti tehases. Mootorvaguni taastusremondi esialgseks maksumuseks kujunes ca 850 tuhat krooni. Kokku on veeremi remondikulud üle 2,3miljoni krooni.

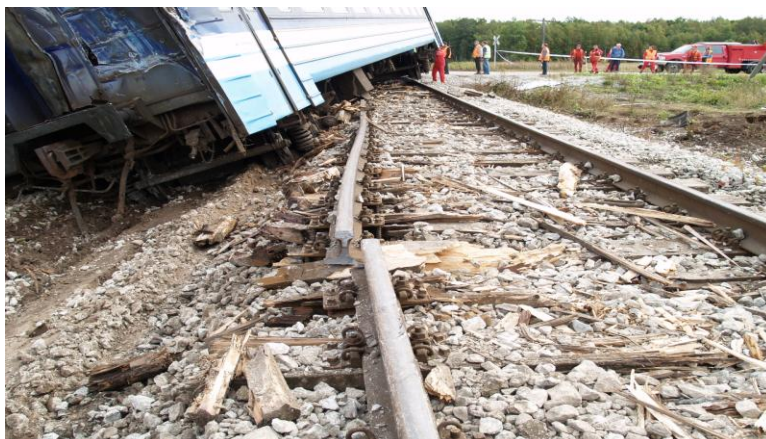
Vigastused infrastruktuuril

AS Eesti Raudtee infrastruktuuril sai kokkupõrke tagajärjel infrastruktuuri seadmetest oluliselt vigastada rööbastee 40m ulatuses, sh rööpamurd ja maha löödud 4 tähisposti.
