## **RAUDTEELIIKLUSÕNNETUSE UURIMISARUANNE**

Raudteeõnnetus „Raudteede ohutuse direktiivi” 2004/49/EÜ jaotuse järgi:  
õnnetusjuhtum – kategooria: raudteeületuskoha õnnetusjuhtum

Raudteeõnnetuse koht ja kuupäev: Pikkjärve raudteeülesõidukohal (Jõgevamaal) 21.  
jaanuaril 2010.a.

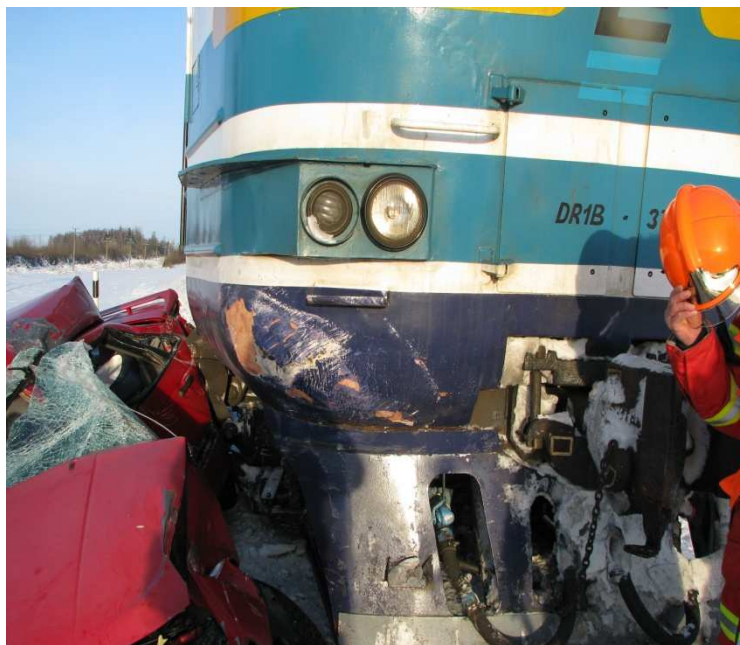
Reisirong nr 0010 oli õnnetusjärgselt peatunud järgmise ülesõidu, Ausi (km 394,261), lähedal. Rongi esioots oli peatunud 6 m üle ülesõidu Tartu pool. Kahe ülesõidu vaheline kaugus on ca 960 m.

Foto 1. Reisirong ja sõiduauto õnnetusjärgselt

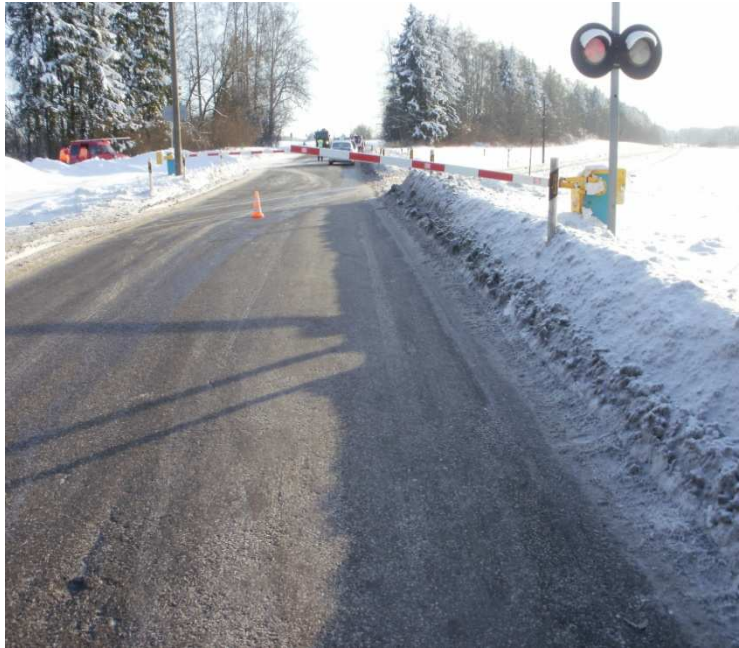
Peale õnnetust vilkusid Pikkjärve ülesõidukoha fooris vaheldumisi punased tuled, tõkkepuu oli all, Jõgeva-poolne tõkkepuu oli muljutud. Sõidutee oli 5,7m lai ning selle servas lumevallid kõrgusega ca 0,5m. Sõiduteel olid kokkupõrkesse sõitnud auto liikumissuunal pidurdusjäljed. Parempoolse jälje pikkus oli 19,1m ning see jäi sõidutee servast 0,9m kaugusele. Jälg lõppes 4,1m enne raudteerööbast. Vasakpoolse jälje pikkus oli 10,5m ja lõppes 8,2m enne rööbast. Piki raudteed oli näha kahte sõiduki rataste poolt jäetud jälge, mille pikkus oli 965m.

AS EVR Infrale kuuluvast raudteeinfrastruktuurist sai vigastatud tõkkepuu ja 2 buklegi trossühendit, mille kahjud moodustasid 9281,63 EEK.

Foto 2 Õnnetusjärgne  
Pikkjärve ülesõidukoht
