Tutkintaselostus

R2013-01

Tavarajunan 13 vaunun suistuminen Vammalan liikenne- paikalla 6.4.2013

Tutkintaselostus 7/2014
ISBN 978-951-836-430-9 (pdf)
ISSN 2341-5991

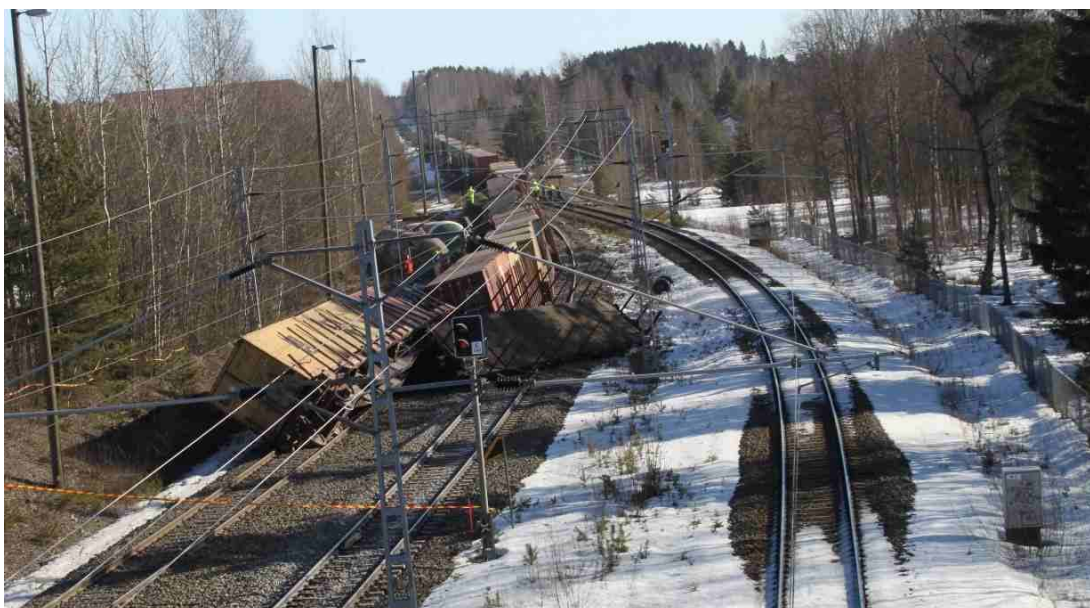
Kuva 3. Vaunut suistuivat vaihteessa V003. Kaksi säiliövaunua kaatui raiteelle 043, yhdeksän vaunua suistui kiskoilta raiteelle 041 (keskimmäinen raide, jota pitkin junan oli tarkoitus kulkea) ja raiteiden 041 ja 043 väliin. Venäläisten ja suomalaisten vaunujen välissä ollut välivaunu suistui vasemmalle vaurioittaen lievästi raidetta 042. Junan loppupään 16 vaunua jäi kiskoille.

Figure 3. The wagons were derailed at turnout V003. Two tank wagons tipped onto track 043, nine wagons derailed onto track 041 (middle track, along which the train was supposed to travel) and between rails 041 and 043. The intermediate wagon between the Russian and Finnish wagons derailed to the left, causing minor damage to track 042. The 16 wagons at the end of the train remained on the rails.

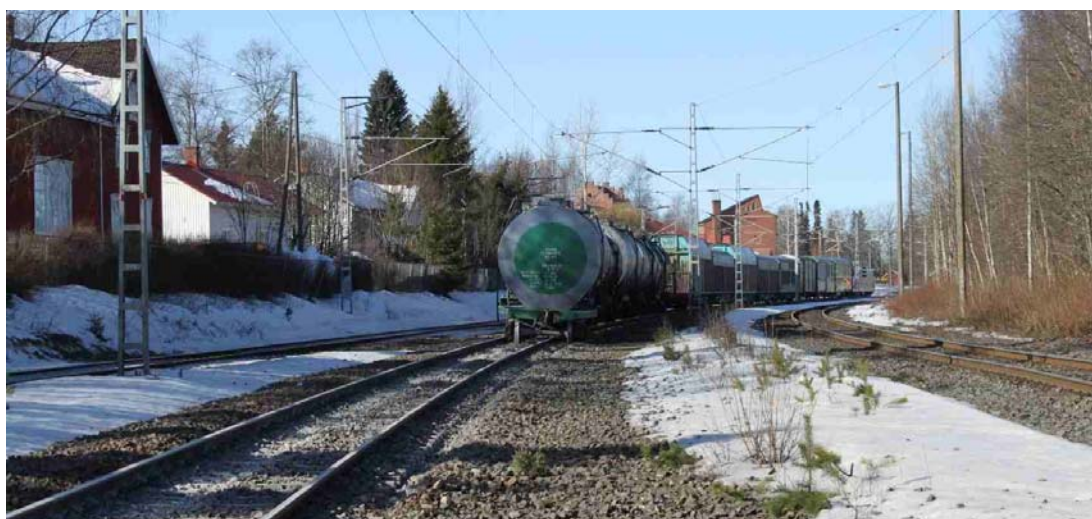
Kuva 4. Junan etupää, veturi ja 15 vaunua, jatkoivat jarrujohdon katkeamisen jälkeen vielä 314 metriä pitkin raidetta 041. Viimeisen vaunun takateli kulki suistuneena ja rikkoi ratapölkkyjä.

Figure 4. The front end of the train, the locomotive and 15 wagons continued moving along track 041 for another 314 metres after the brake pipe had broken. The rear bogie of the last wagon travelled off the rails, breaking some sleepers.

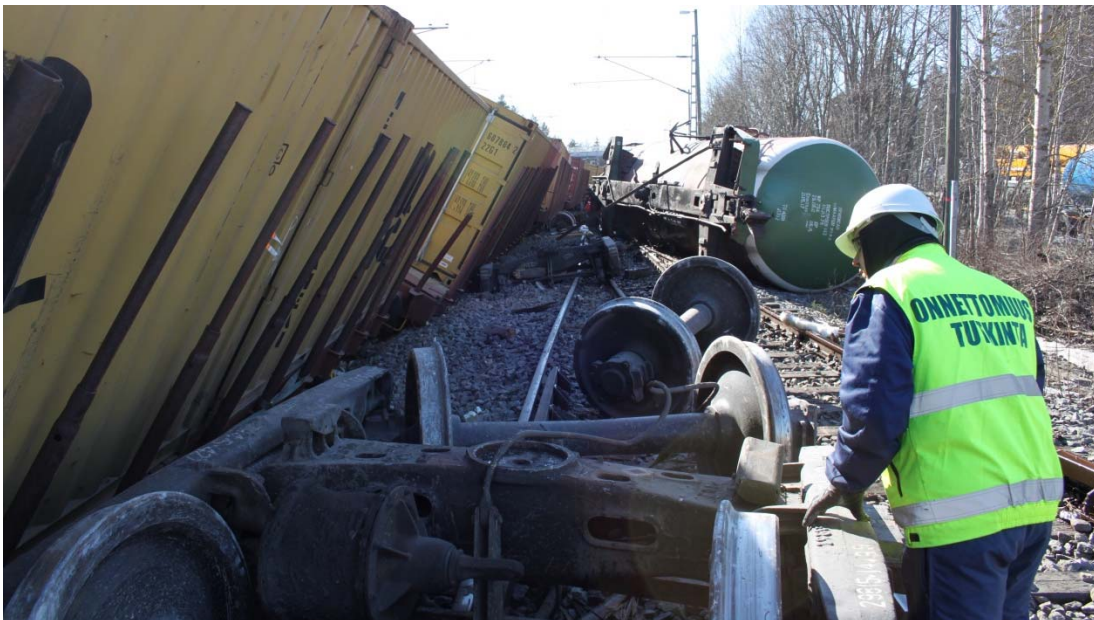
Onnettomuudessa suistui kaikkiaan 13 vaunua. Junan 16. ja 17. vaunuina olleet venäläiset säiliövaunut suistuivat ja kaatuivat onnettomuudessa. Ne vaurioituivat korjauskelvottomiksi. Säiliövaunujen jälkeen tullut välivaunu sekä sen jälkeen ollut tyhjiällä konteilla kuormattu vaunu vaurioituivat pahoin. Loput yhdeksän suistunutta vaunua kärsivät vähäisempiä vaurioita niiden kuljettua suistuneena raidesepelin ja ratapölkkyjen päällä. Lähinnä vaurioita tuli vaunujen pyöräkertoihin, teleihin ja alustaan. Muutamien vaunujen päädyt osuivat onnettomuudessa toisiinsa ja päätyjen osiin tuli vähäisiä vaurioita vaunujen puskin ten mentyä ristiin. Kalustovauriot olivat yhteensä noin 91 000 euroa.

Kuva 5. Onnettomuudessa korjauskelvottomaksi vahingoittunut venäläinen säiliövaunu sekä vaunusta irronnut teli ja pyöräkertoja.

Figure 5. The Russian tank wagon, which was damaged beyond repair in the accident, and a bogie and wheelsets that had become separated from the wagon.

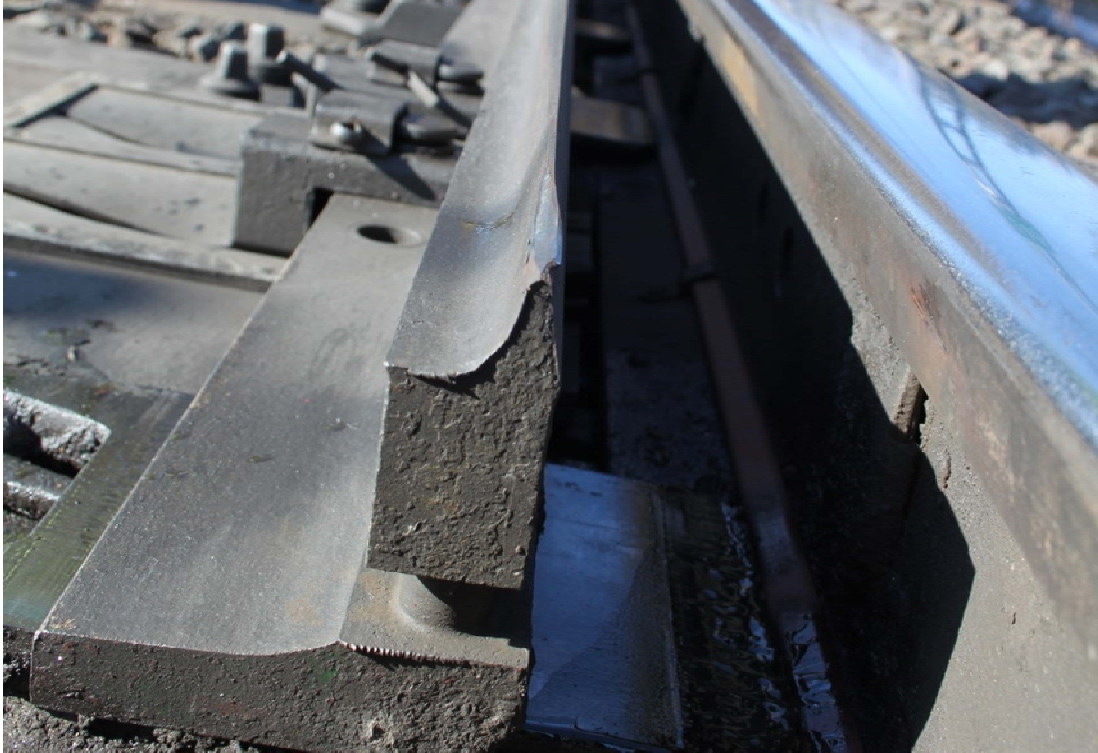
Vaihteen kielissä ja tukikiskoissa ei näkynyt pyörien laippojen ylimenojälkiä. Kiinni olleen kielen kärjessä oli pyörän iskemäjälki ja tukikiskossa kielen kärjen muodonmuutoksen siihen tekemä jälki.

Kuva 6. Kiinni olleen kielen kärjessä ja tukikiskossa olleet iskujäljet.

Figure 6. Impact marks at the tip of the closed point and the stock rail.

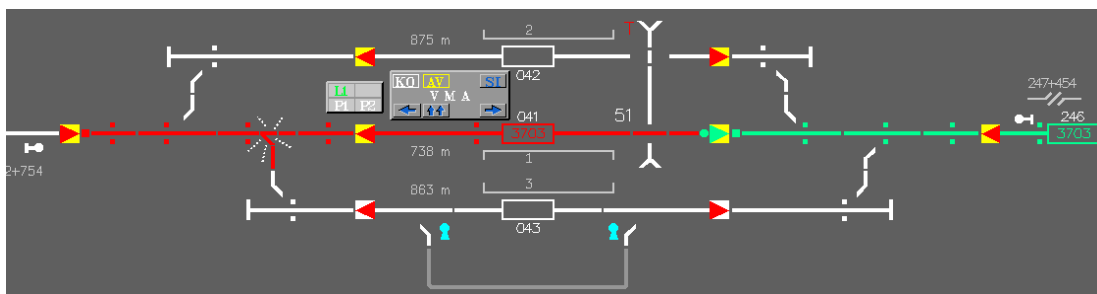
Kuva 14. Kello 3.22.11 vaihteesta V003 tuli ilmaisu valvontahäiriöstä ja aukiajosta.

Figure 14. At 3.22.11 a.m., an indication of a monitoring disruption and trailing was received from turnout V003.

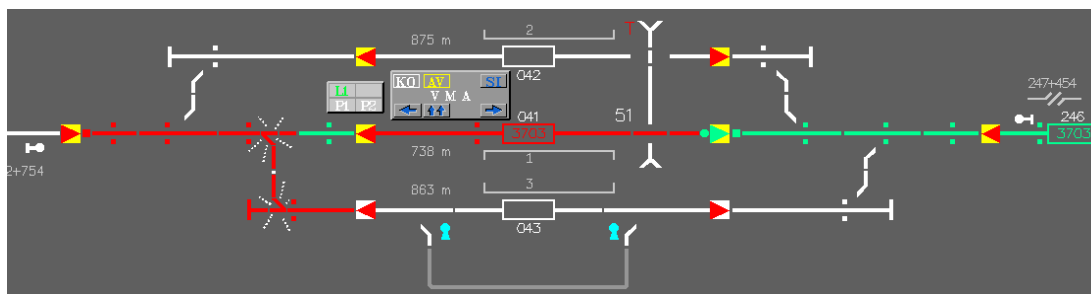
Kuva 15. Kello 3.22.20 vaihteesta V007 tuli valvontahäiriö ja aukiajoilmaisu. Juna 3703 oli katkennut ja peräosa suistunut kohti raidetta 043.

Figure 15. At 3.22.20 a.m., an indication of a monitoring disruption and trailing was received from turnout V007. Train number 3703 had broken in two, and the rear section had derailed towards track 043.

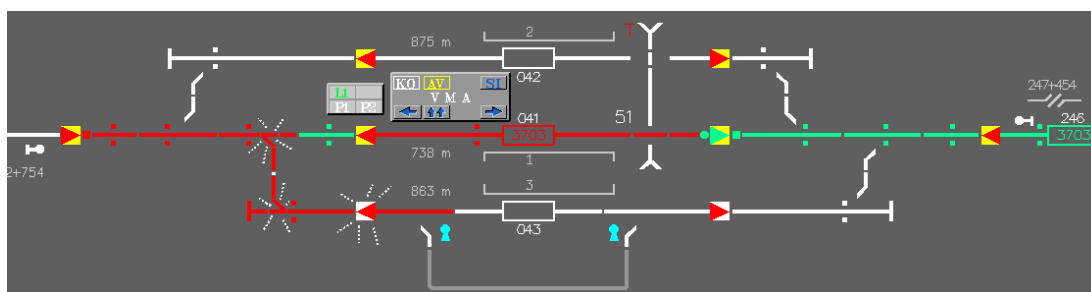
Kuva 16. Kello 3.22.26 opastimesta E043 tuli häiriöilmaisu ja hieman myöhemmin ilmaisu maaviasta. Katkenneen jarrujohdon vuoksi junan alkiosa pysähtyi raiteelle 041.

Figure 16. At 3.22.26 a.m., a fault indication was received from signal E043 and, a little after that, an indication of an earth fault arrived. Due to a broken brake line, the front end of the train came to a halt on track 041.

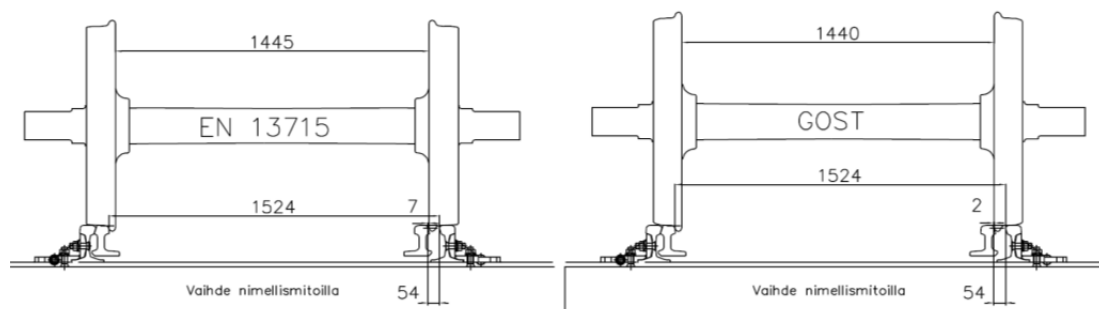
Vammalan vaihteen V003 kääntöavustimen kohdalla auki olevan kielen ja tukikiskon väli oli 10 mm alle nimellimitan. Jos auki olevan kielen ja tukikiskon väli on liian pieni, laajempaa sivuttaisliikettä tekevän ja pienemmällä pyörävälillä varustetun kaluston pyörien laippojen sisäpinnat voivat osua auki olevaan kieleen ja aiheuttaa kielen poikittaisvärähtelyä.

Kuva 21. Välykset Railexin kohdalla suomalaisella ja venäläisellä pyöräkerralla. Pyöräkerrat nimellimitoissa. Railex säädetty 10 mm liian pitkäksi, jolloin auki olevan kielen ja tukikiskon väli jää 10 mm liian pieneksi, kuten onnettomuusvaihteessa. Vaihte muilta osin nimellimitoissa.

Figure 21. Clearances at the Railex with a Finnish and a Russian wheelset. Wheelsets according to their nominal values. The Railex was adjusted to 10 mm too long, making the gap between the open blade and the stock rail 10 mm too small, as was the case with the turnout involved in the accident. The turnout otherwise accords with its nominal values.

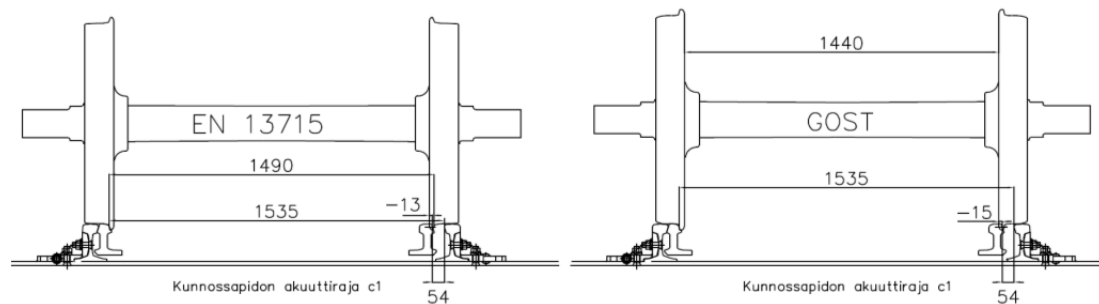
Kuva 22. Välykset Railexin kohdalla suomalaisella ja venäläisellä pyöräkerralla; pyörät kunnossapidon alarajalla, pyöränlaippojen väli nimellimitoissa ja vaihte kunnossapidon akuuttirajalla ja Railex säädetty 10 mm liian pitkäksi, jolloin auki olevan kielen ja tukikiskon väli jää 10 mm liian pieneksi, kuten onnettomuusvaihteessa.

Figure 22. Clearances at the Railex with a Finnish and a Russian wheelset; wheels at the lower maintenance limit, distance between wheel flanges according to their nominal values, the turnout at the acute maintenance limit and the Railex adjusted to 10 mm too long, making the gap between the open blade and the stock rail 10 mm too small, as at the turnout during the accident.
