Teematutkinta vaihtotyöonnettomuuksista ja -vaaratilanteista

Tutkinnan tunnus: R2019-S1

S-julkaisu 1/2020

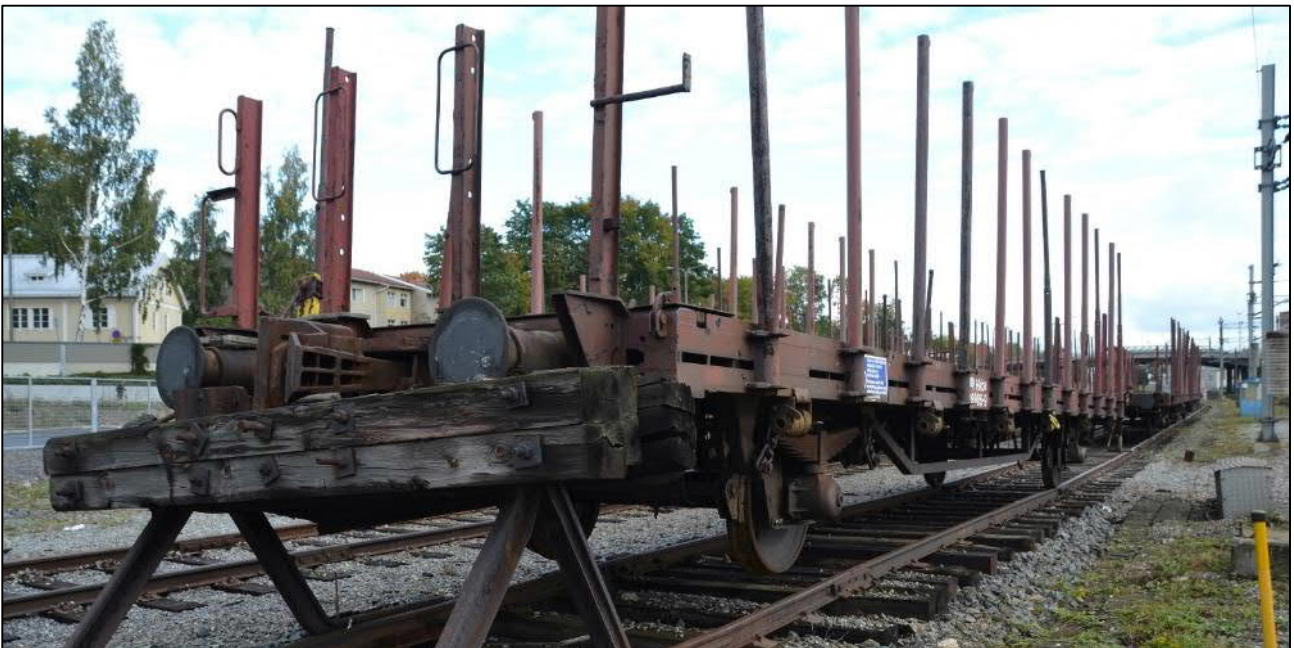
Kuva 5. Hkba-välivaunu törmäyksen jälkeen 25.9.2019. (Kuva: OTKES)

Onnettomuudesta ei aiheutunut henkilö- tai ympäristövahinkoja. Raidepuskin varioitui pahoin. Hkba-vaunun puskimet vaurioituivat ja lisäksi vaunun rakenteisiin tuli lieviä vaurioita.

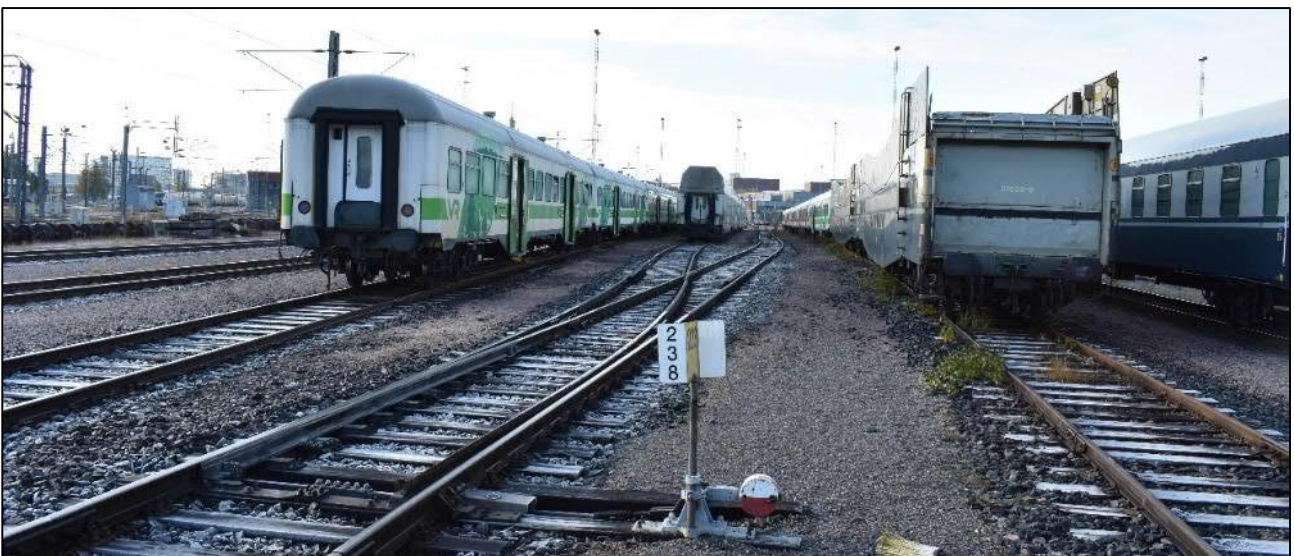
Kuva 6. Kuva vaihteelta V238 raiteille 134 (vasen) ja 135 (oikea) onnettomuuden jälkeisenä aamuna 15.10.2019. (Kuva: OTKES)

Törmäyksessä vaurioitui kolme vaunua. Onnettomuuspaikka oli liikenteen ohjauksen ulkopuolisella varikon seisontaraidealueella, joten tapahtuneesta ei ilmoitettu liikenteen ohjaukselle.

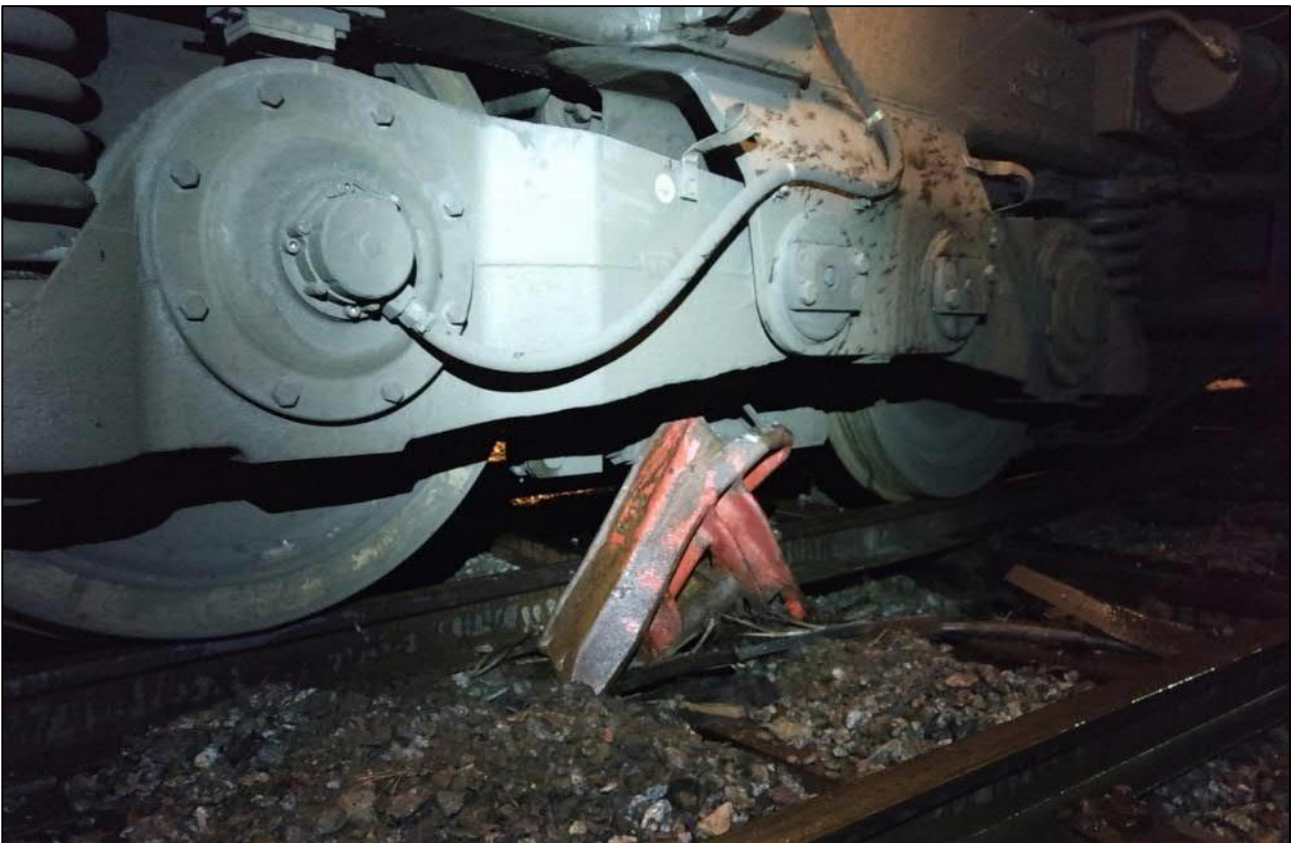
Kuva 7. Raiteensulku kiillautuneena veturin telin alle 8.10.2019. (Kuva: Fenniarail)

Törmäyksessä raiteensulun kiinnityspultit katkesivat ja raiteensulku irtosi. Raiteensulun käyttötanko vääntyi ja puinen ratapölkky vaurioitui. Irronnut raiteensulku kiillautui veturin telin väliin ja vaurioitti veturia. Onnettomuuden vuoksi Helsinkiin lähtenyt matkustajajuna lähti Kemijärveltä noin puoli tuntia aikataulustaan jäljessä. Tavarajuna lähti Kemijärveltä noin kaksi tuntia aikataulustaan jäljessä. Onnettomuudesta aiheutui myös lieviä raidevaurioita.

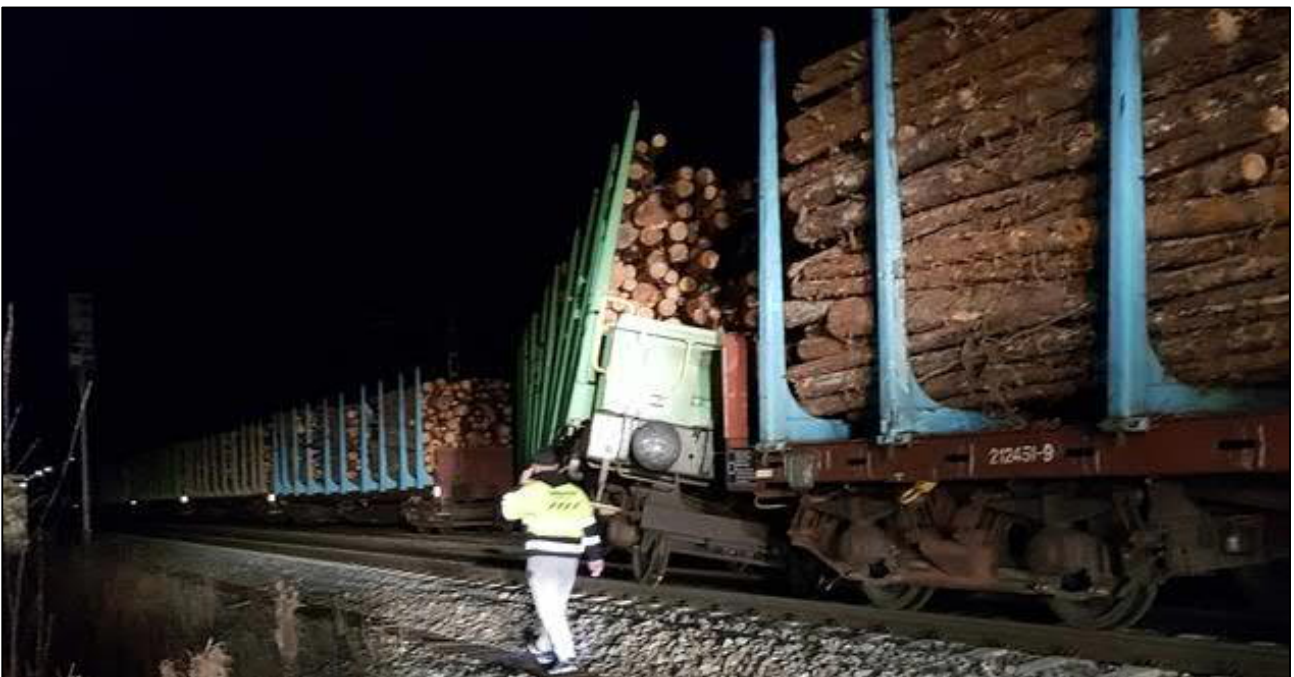
Kuva 8. Ylöjärven vaihteessa V001 22.10.2019 suistunut puutavaravaunu. (Kuva: Väylävirasto)

Onnettomuudesta ei aiheutunut henkilö- tai ympäristövahinkoja. Vaihteen kielen käyttötangot murtuivat irti käyttölaitteen rungosta, jolloin vaihteen kielet pääsivät kääntymään vapaasti. Vaihteen kääntölaitteen särkymisen lisäksi raiteen 001 kisko siirtyi sivusuunnassa. Suistuneeseen puutavaravaunuun tuli vähäisiä vaurioita.

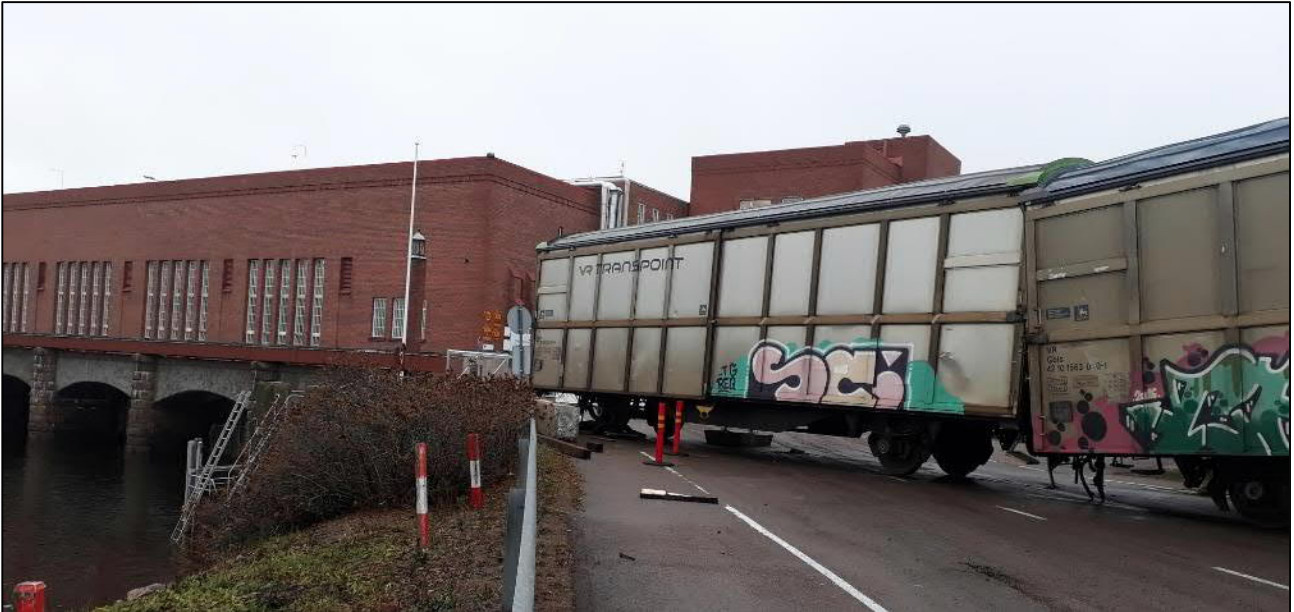
Kuva 9. Vaunut pysähtyneenä ajotiellä Kymijoen penkereellä 11.11.2019. (Kuva: VR Transport)

Onnettomuuden seurauksena vaurioitui kolme lastaushallissa ollutta katettua vaunua ja karanneista vaunuista ensimmäinen. Lisäksi raidepuskin vaurioitui korjauskelvottomaksi.

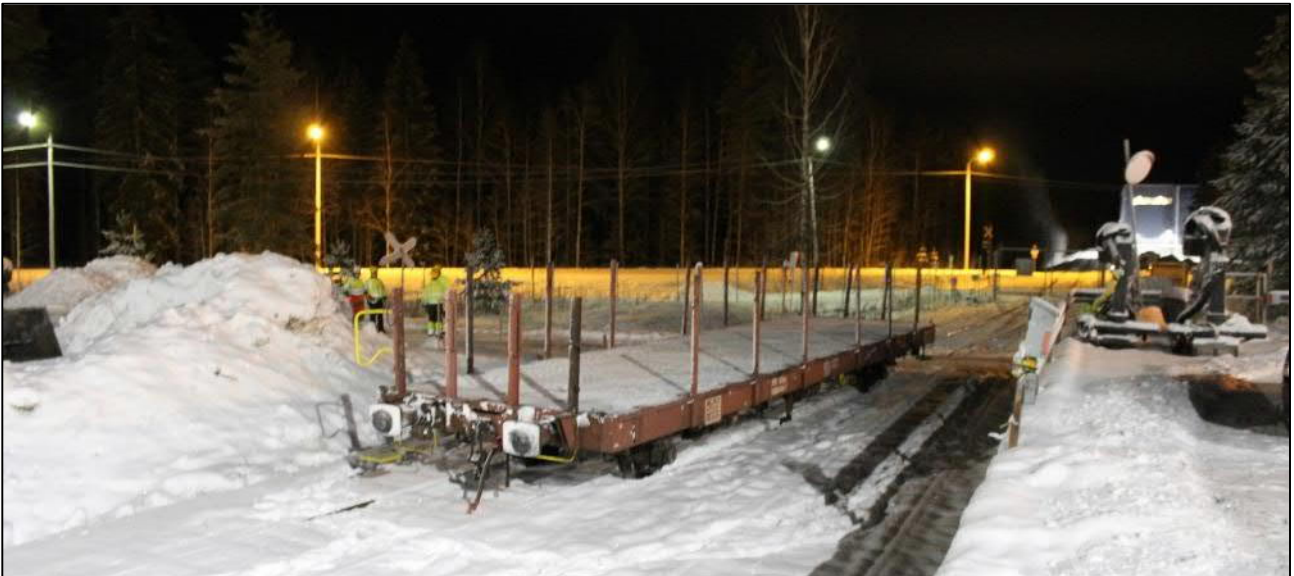
Kuva 10. Suistunut vaunu Suolahdessa 2.12.2020. Kuvassa taustalla tehdasalueen vieressä kulkeva kantatie 69. (Kuva: OTKES)

Tasoristeystä ei ollut puhdistettu lumesta kyseisenä päivänä, eikä sitä edeltävänä viikonloppuna. Tasoristeyksessä oli ollut traktoriliikennettä, mikä oli tiivistänyt lumen kiskojen laippauriin. Vaihtotyöyksikköä ohjannut vaihtotyönjohtaja ei huomannut, että laippaurat olivat täynnä jäää. Tasoristeyksen kiskojen laippaurissa ollut jää nosti kevyen kuormaamattoman vaunun pois kiskoilta, jolloin suistuminen tapahtui.

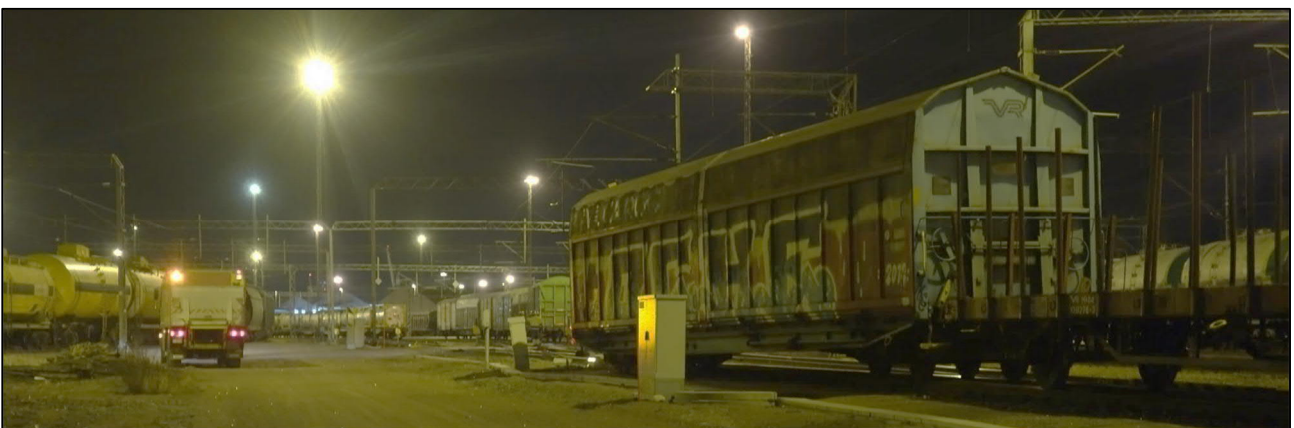
Kuva 11. Suistunut Sim-vaunu Mussalossa 27.12.2019. (Kuva: OTKES)

Onnettomuudesta ei aiheutunut henkilö-, eikä ympäristövahinkoja. Rata, vaihteet V741 ja V739 sekä niihin liittyvät numerokilvet ja sähkökaapit ja sähköraidepylväs vaurioituivat suistumisen seurauksena. Suistuneeseen vaunuun tuli lieviä vaurioita.

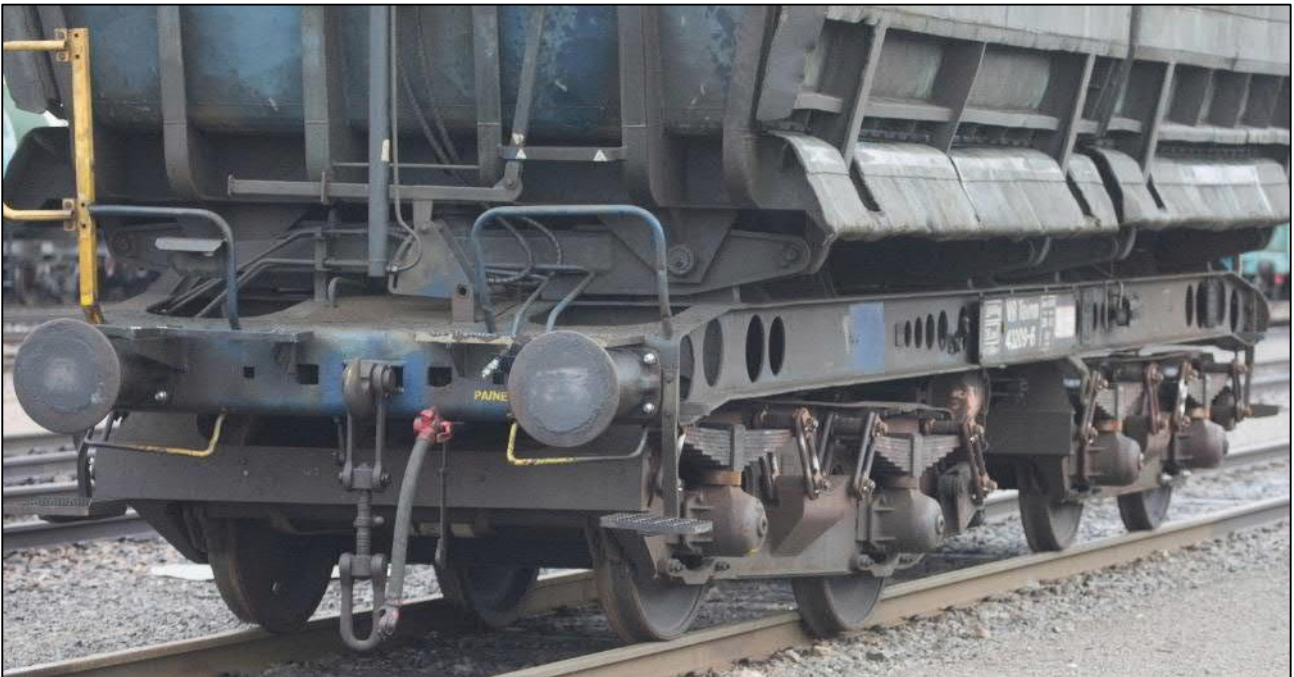
Kuva 12. Taimn-vaunu suistunut pyöräkerta Kouvolassa 12.1.2020. (Kuva: OTKES)

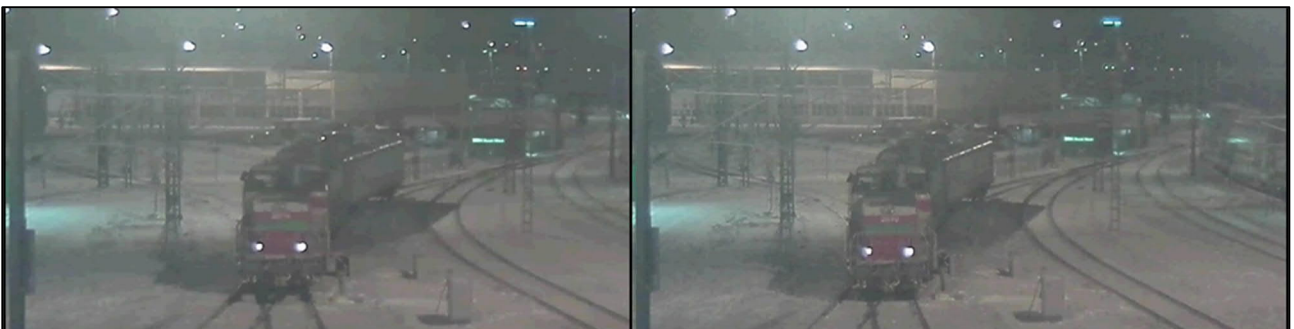
Kuva 14. Valvontakameran kuvat vaihteen V350 aukiajosta 7.2.2020. (Kuva: VR FleetCare)

Useamman silmäparin havainnoista huolimatta kulkutie ei ollut muodostunut oikein. Veturinkuljettaja huomasi tilanteen vasta vaihteen päällä ja totesi, että kulkutie onkin raiteelle 322, jonne veturi oli jo alkanut kääntymään. Havaitessaan tämän, hän pysäytti vaihtoliikkeen. Tapatumahetkellä ei kukaan veturissa oleva havainnut, että varsinainen vaihteen aukiajo oli jo päässyt tapahtumaan.

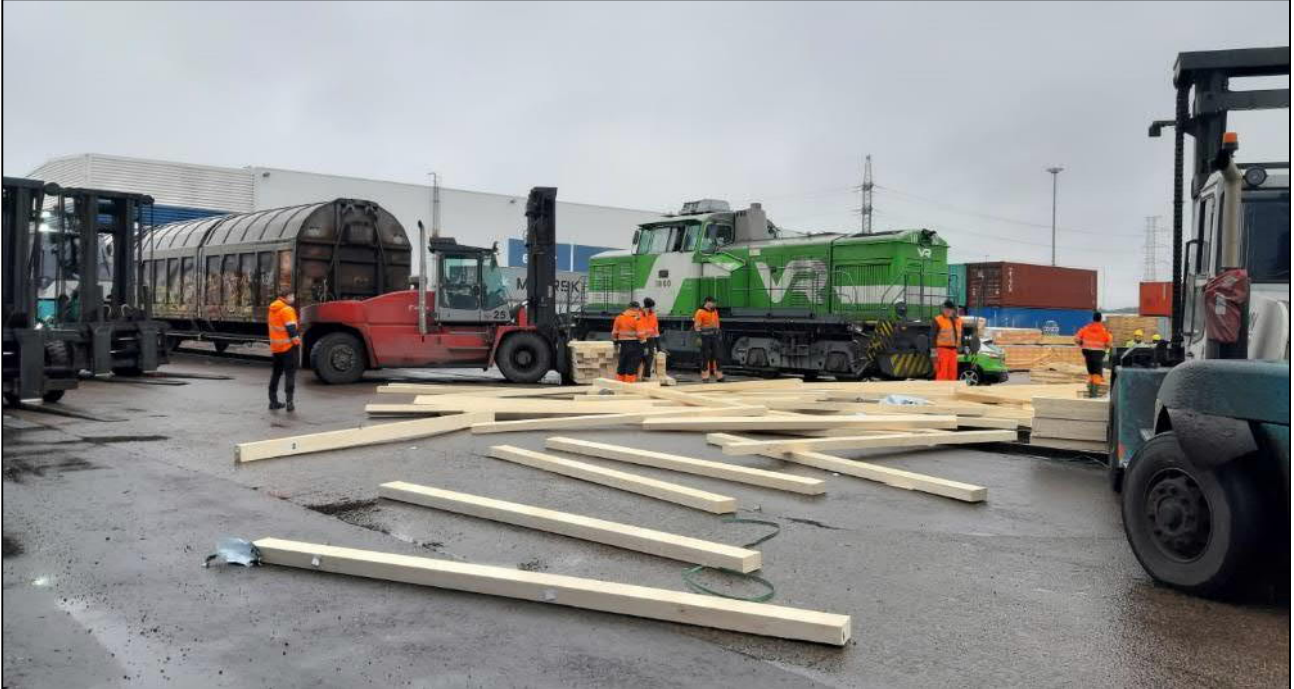
Kuva 15. Onnettomuuspaikka Mussalossa 5.3.2020. (Kuva: VR Transpoint)

Onnettomuudessa ei tullut henkilövahinkoja. Trukkiin ei tullut vaurioita. Veturin etukulman astin ja käyntisillan kaiteet vaurioituivat. Puutavaraniiput menivät hylkyyn.
