ORGANISMUL DE INVESTIGARE FERROVIAR ROMAN

RAPORT DE INVESTIGARE

privind accidentul feroviar produs la data de 14.02.2013 pe raza de activitate a Sucursalei
CREÎR CF Galați, între stațiile Galați Brateș și Cătușa, în circulația trenului de marfă nr.76052.

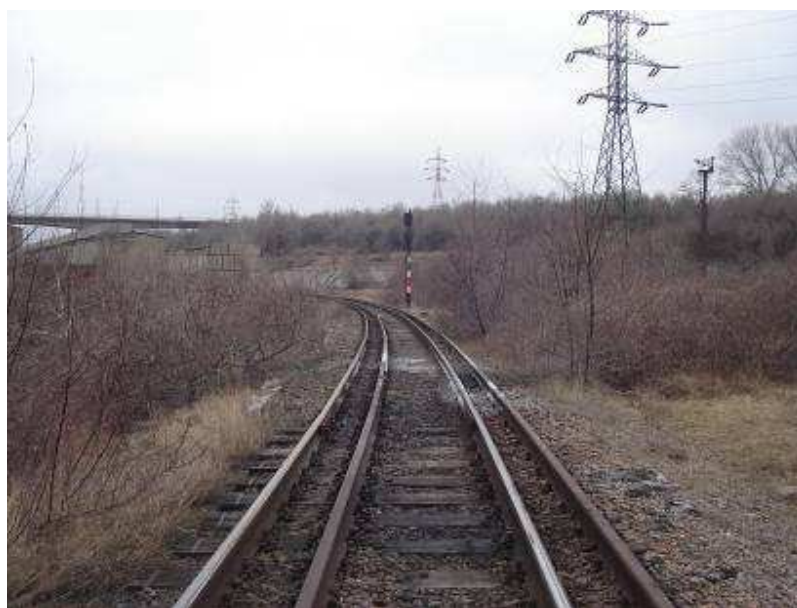
Pe distanța Galați Brateș – Cătușa, comisia de investigare nu a constatat deficiențe la linii și la instalațiile SCB, datorită declanșării incendiului la locomotiva DA 67-1069-3 (fig.1);

Fig.1 Locul unde s-a produs accidentul

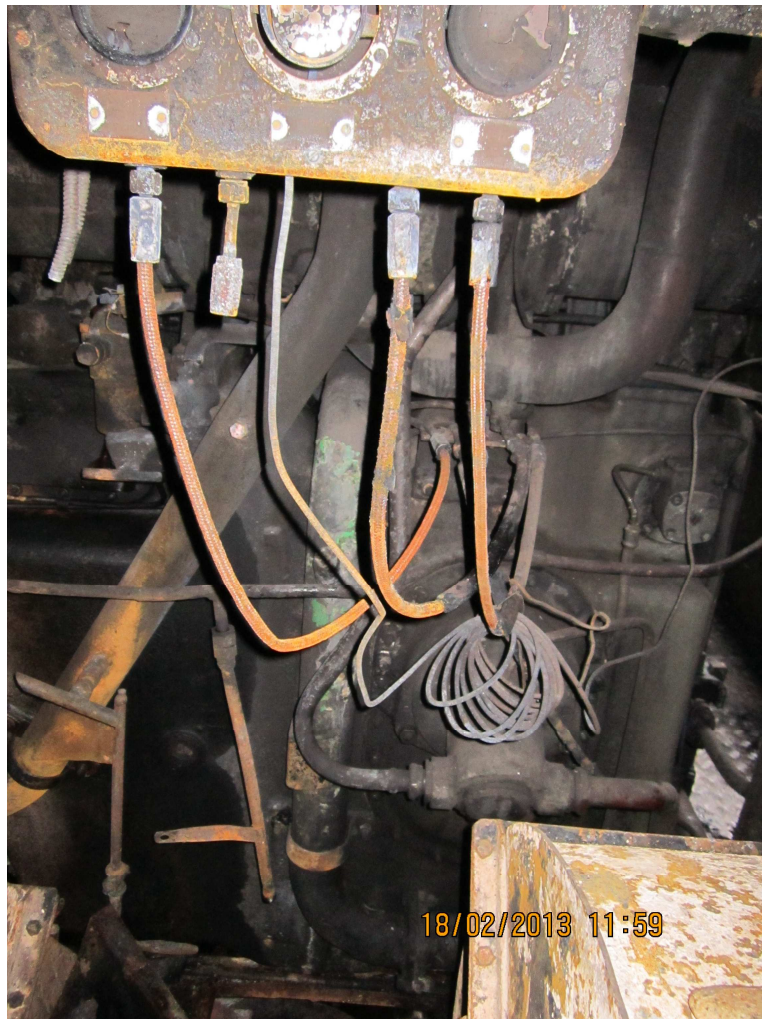
Fig.2 Zona aparatelor din sala masinii avariate

- aparatele de rulare și ciocnire în bună stare de funcționare;
- manometrele și termomanometrele de ulei și apă motorului diesel degradate (supuse unui regim termic cu temperaturi mari) (Fig.2);

- tuburile elastice din instalația de răcire a motorului diesel, de ungere cu ulei a motorului diesel precum și din instalația de alimentare cu combustibil a motorului diesel degradate (carbonizate) (Fig.2);

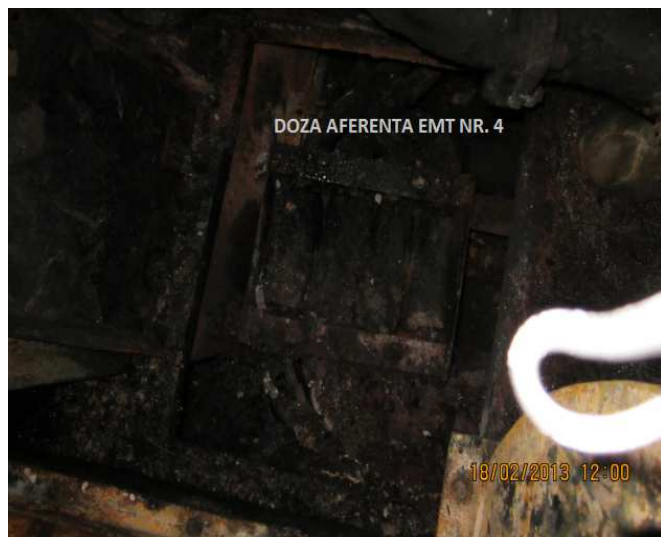
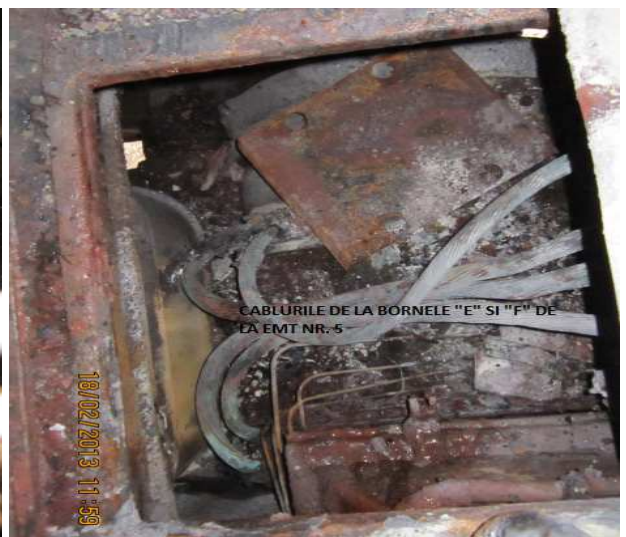
Fig.3 Cablurile de forță de la EMT 4 și EMT 5

- electroventilatorul EMT la boghiul nr. 2 degradat datorită încălzirii excesive;
- cablurile de forță ale motoarelor de tracțiune nr. 4 și 5 cu izolația degradată (carbonizată) (Fig.3);

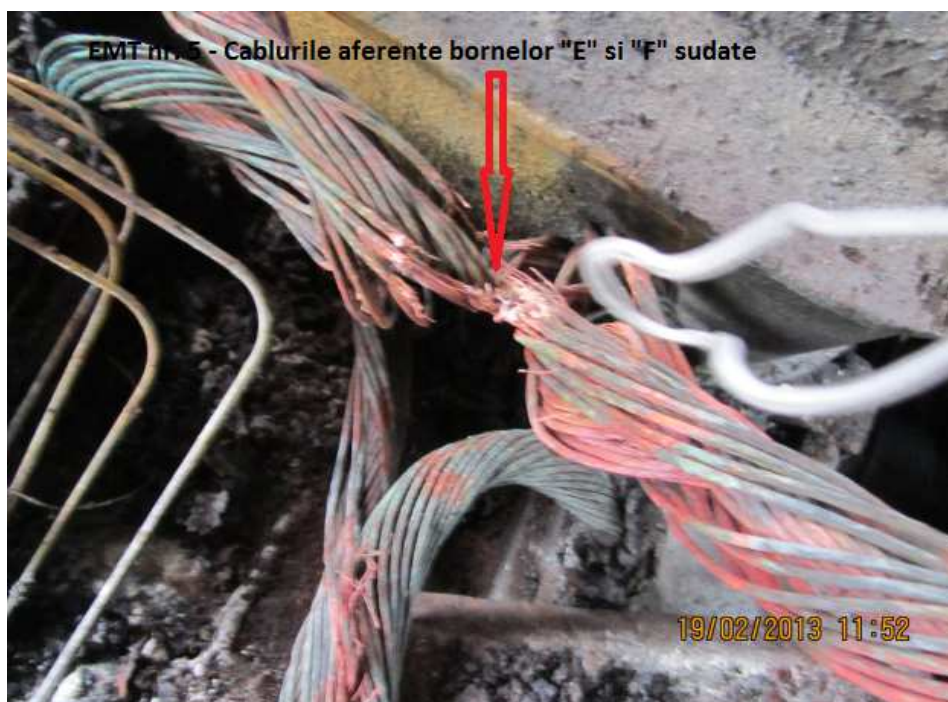
Fig.4 Motorul de tracțiune nr. 5 - Cablurile E și F sudate

- cablurile de forță de la bornele E și F sudate la o distanță de cca 300 mm de la ieșirea din carcasă, la motorul de tracțiune nr. 5 (Fig.4).
- pierderi de motorină și ulei la motorul diesel (Fig. 5);

În timpul remorcării trenului pe secția Galați Brateș – Cătușa, motorul diesel și motoarele de tracțiune fiind solicitate la sarcină maximă, a avut loc încălzirea cablurilor de forță, cu potențiale diferite, aferente bornelor E și F ale motorului de tracțiune nr. 5.

Datorită scăderii rezistenței de izolație ca urmare fenomenului de îmbătrânire s-a produs străpungerea izolației cablurilor la o distanță de aproximativ 300 mm de bornele motorului de tracțiune 5 concomitent cu producerea unui scurtcircuit ce a avut drept urmare sudarea cablurilor și aprinderea învelișurilor acestora. Propagarea incendiului a fost favorizată de starea precară de curățenie a motoarelor de tracțiune urmare pierderilor de combustibil și ulei din instalațiile respective.

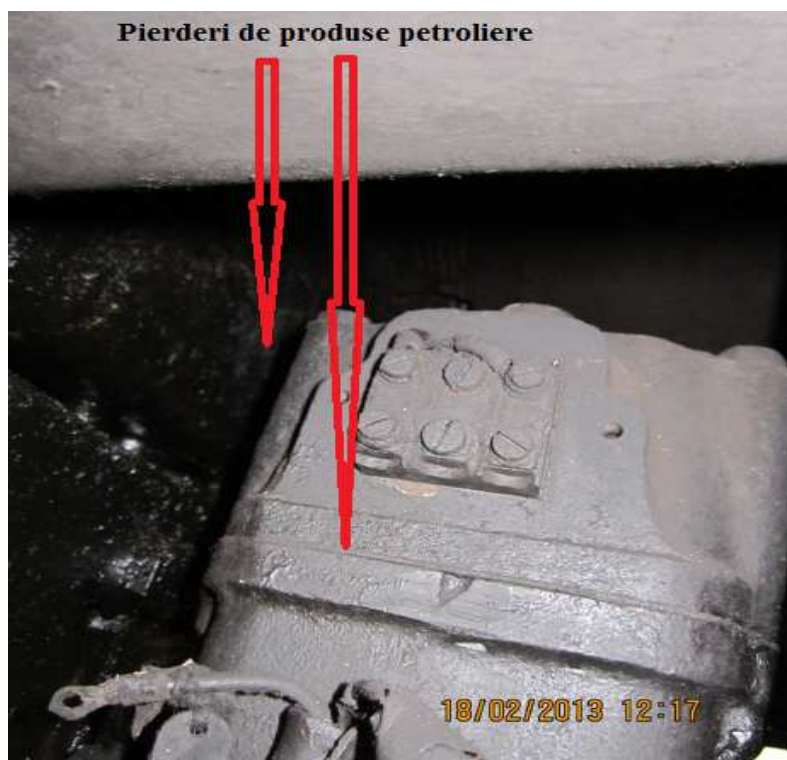
Fig.5 – Motorul diesel cu pierderi de ulei si motorină

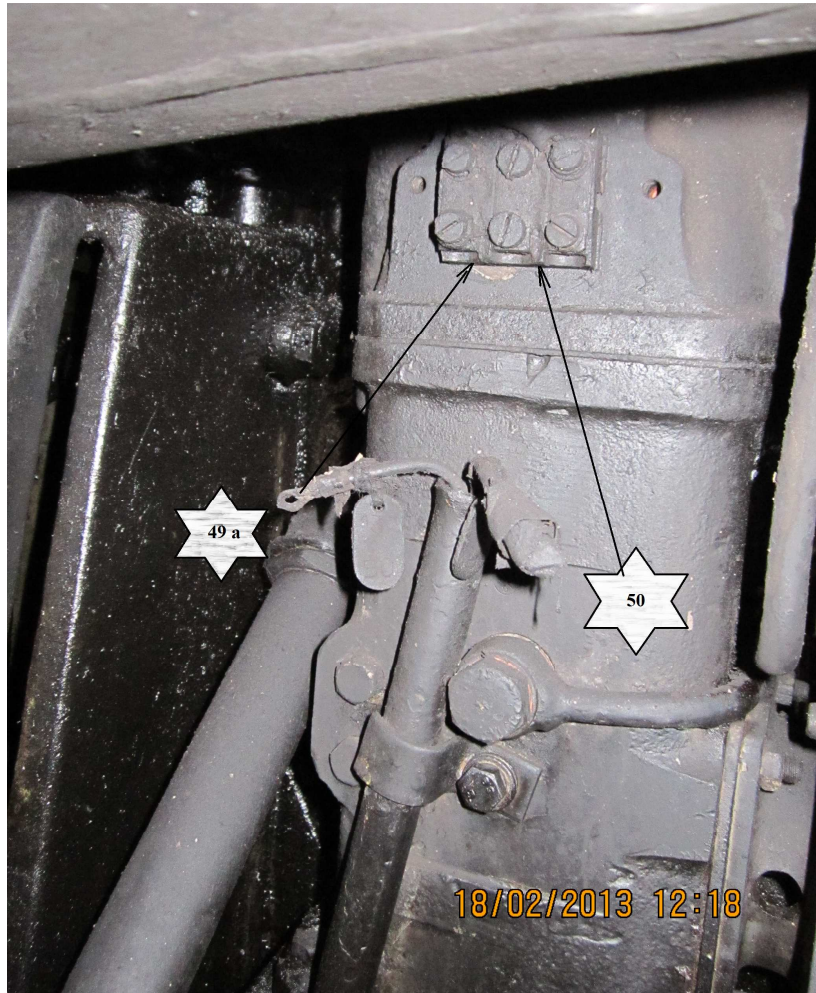
Fig.6 Instalatia de antipatinaj de pe regulatorul mecanic

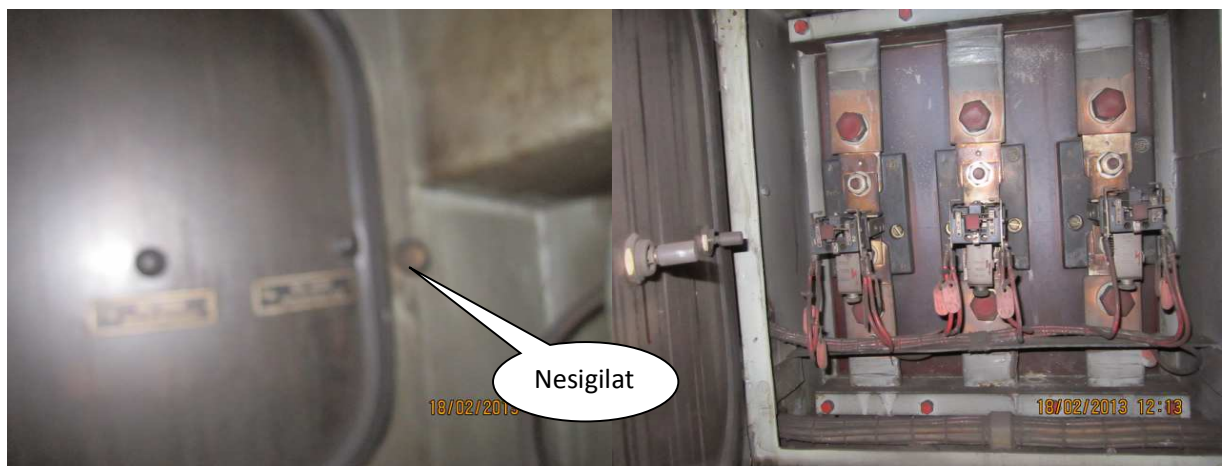
Fig.7 si 8 Releele maximale de curent 54

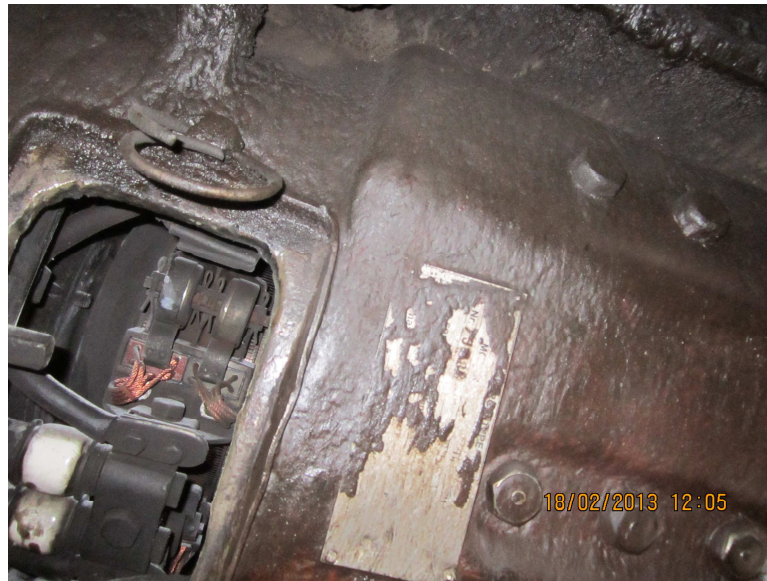
Fig.9 Starea de curățenie a motoarelor de tracțiune

-fenomenul de îmbătrânire al invelișurilor cablurilor de alimentare ale motorului de tracțiune nr.5;
-starea precară de curățenie a motoarelor de tracțiune urmare pierderilor de combustibil și ulei din instalațiile respective;
