RAPORT DE INVESTIGARE

Privind accidentul feroviar produs la data de 25.08.2018, ora 04:50, pe raza de activitate a Sucursalei Regionale CF București, secția de circulație Ploiești Sud – Buzău (linie dublă electrificată), între stația CFR Ploiești Est și hm Valea Călugărească, prin declanșarea unui incendiu la locomotiva EA 833 aflată în remorcarea trenului de marfă nr.83355, aparținând operatorului de transport feroviar SNTFM „CFR Marfă” SA.

Raport de investigare final
20.08.2019

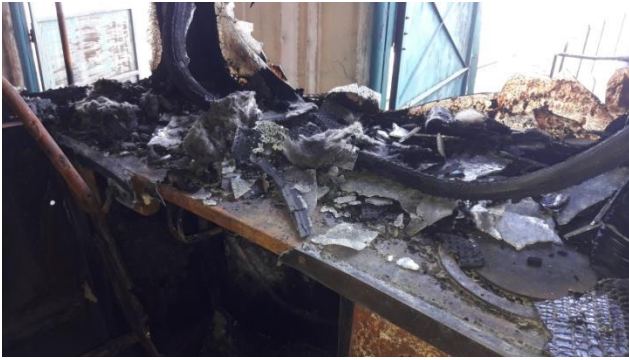
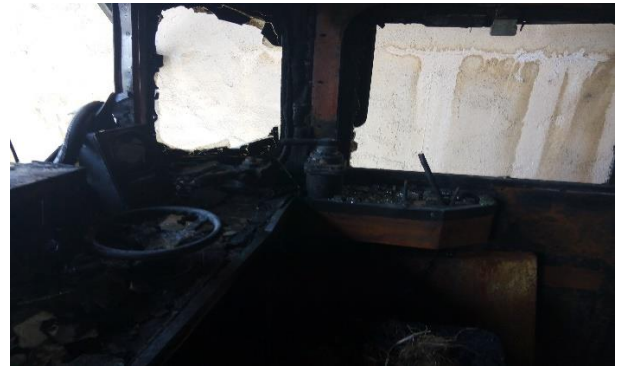
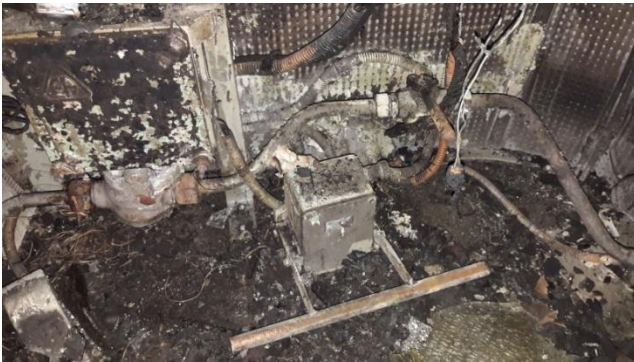
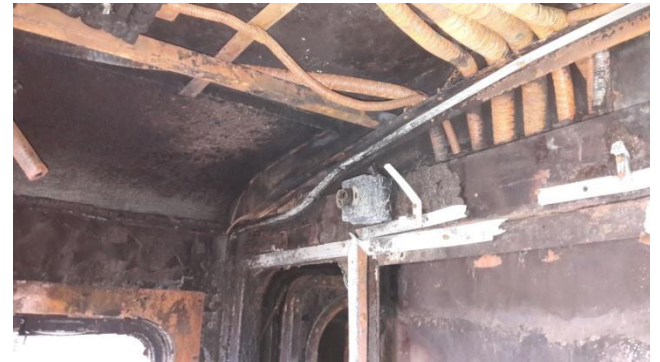
În cabina de conducere nr.I au ars complet materialele combustibile iar părțile metalice au fost deformat sub acțiunea temperaturii ridicate dezvoltate în timpul incendiului, astfel:

- vitezometre IVMS arse complet, carcasa topite și deformat;
- aparatajul de comandă ars;
- aparatele și lămpile indicatoare arse;
- panou aparate plafon căzut și ars;
- stația RTF arsă;
- controlerul cu blocul de contacte deformat, supraîncălzit și căzut din suport;
- bloc comandă INDUȘI de pe pupitru ars;
- robinetii KD2 și FD1 supraîncălziți cu mânerle arse;
- cofret DSV supraîncălzit;
- robinetii KD2 și FD1 supraîncălziți cu mânerle arse;
- ștergătoarele de parbriz arse și cu ventilele de comandă supraîncălzite;
- îmbrăcămintea interioară a postului de conducere arsă complet;
- geamuri sparte și cu chederele arse.

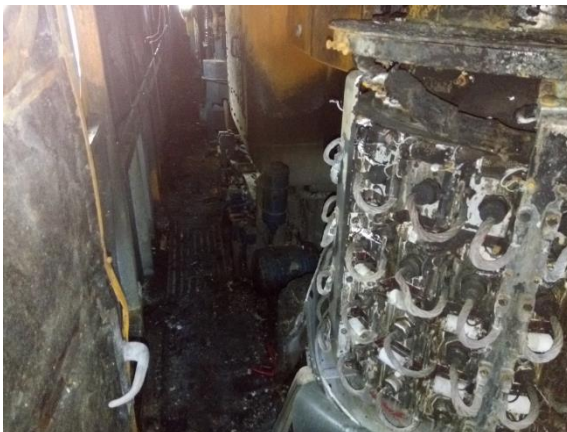
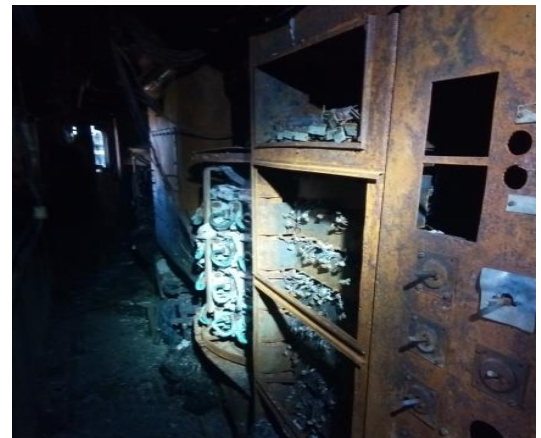
În sala mașinilor de la camera de înaltă tensiune pana la postul I de conducere a ars complet izolația cablajului electric iar părțile metalice au fost deformate sub acțiunea temperaturii ridicate dezvoltate în timpul incendiului; (*Foto nr.5 și Foto nr.6*)

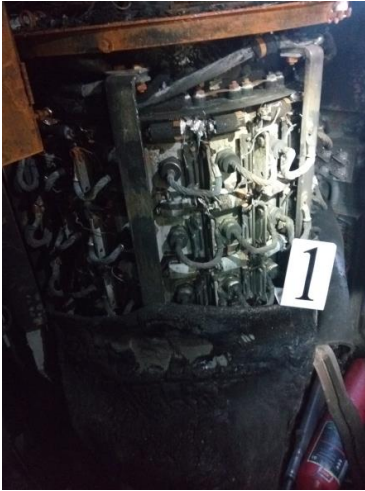
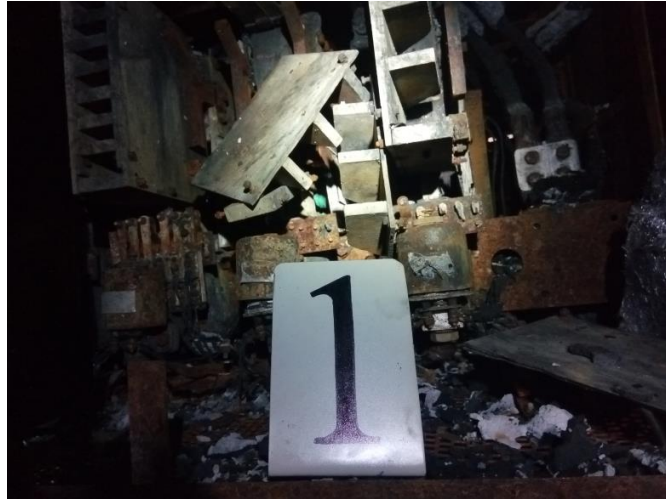
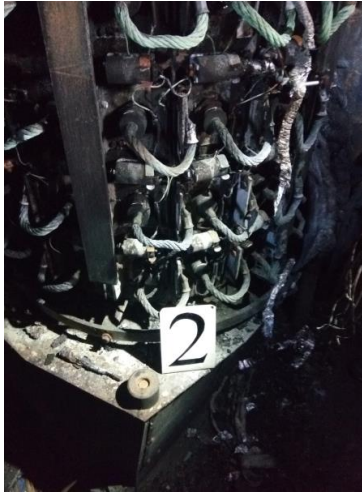
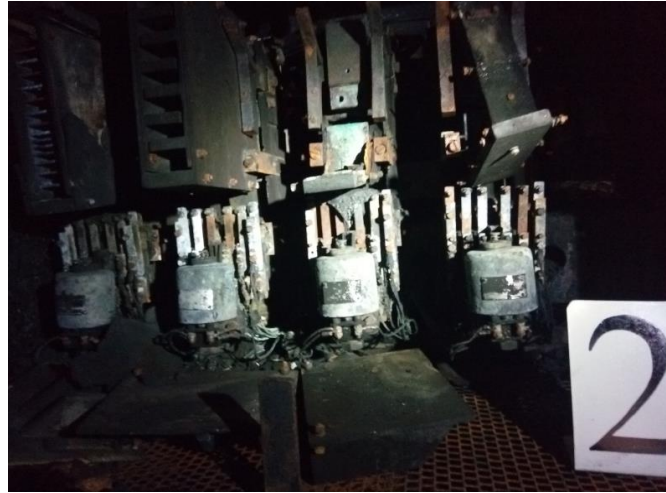
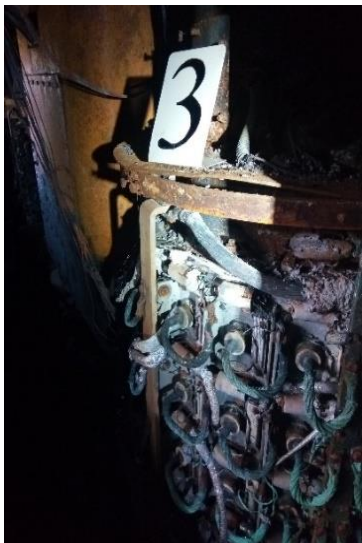
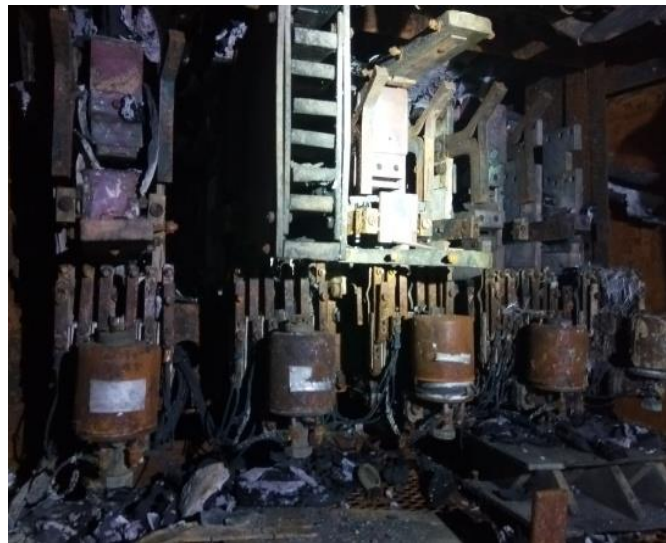
- contactoarele electropneumatice corespunzătoare blocurilor S1, S2 și S3 aveau camerele de stingere a arcului electric sparte, contactele încălzite fără urme de sudură și suportii de textolit arși;
- contactoarele de linie, de frânare, de slăbirea câmpului de la blocurile S1 (**Foto nr.9**), S2 (**Foto nr.11**) și S3 (**Foto nr.13**) aveau materialele electroizolante arse;
- blocul de aparate S7 era ars în totalitate;
- blocul de aparate S8 era ușor afectat termic;
- compresorul nr.2 avea carcasa afectată termic;
- motoarele de tracțiune 1,2,4,5 și 6 erau în stare normală fără urme de afectare termică;
- covoarele de protecție din cauciuc din sala mașinilor erau parțial afectate termic.

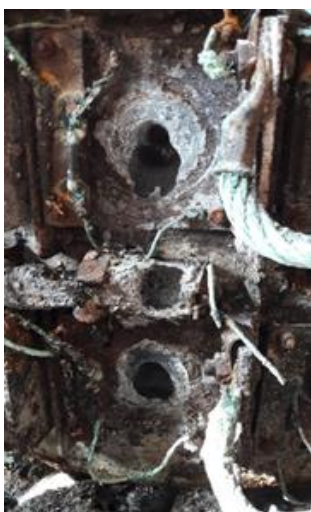
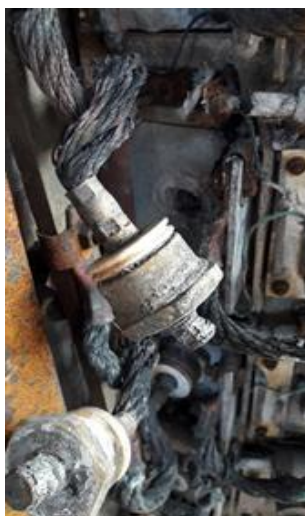
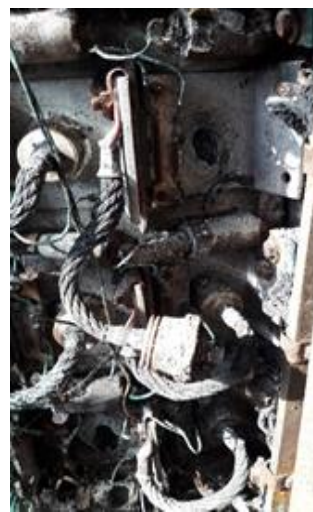
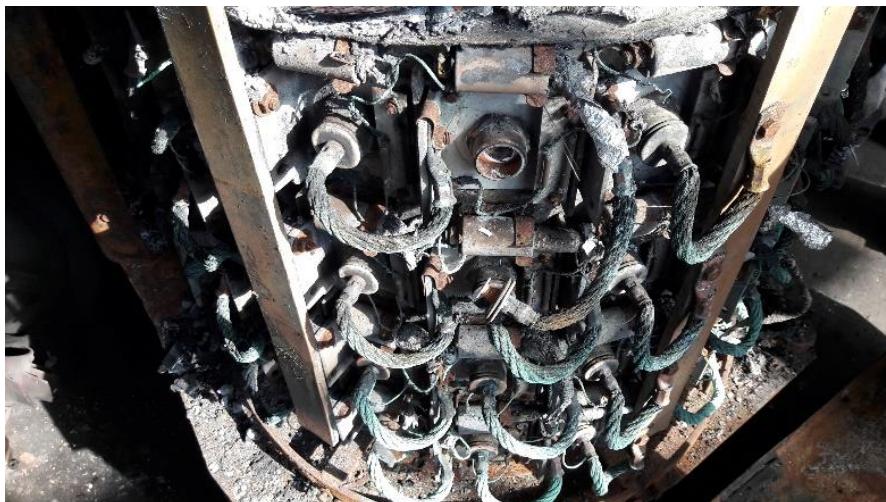
- au fost identificate un număr de 7 diode redresoare desprinse de radiatoare cu urme de arc electric între partea filetată a diodei și radiatorul de aluminiu cu deformarea prin topire a radiatorului în zona inferioară a găurii filetate (*Foto de la nr.14 la nr.17*);
- condensatorii de protecție a diodelor redresoare de la blocul S3 explodați ca urmare a afectării termice a acestora.

The direct cause of the accident was the over-heating of the cables from the power supply circuit of the traction engine no.3, following the increase of the current intensity, because the perforation of the diodes junction of the rectifier of the section block S3 during the working of the locomotive in traction condition, it leading to the ignition of their insulation and then the fire development at the other parts.

Taking into account these above mentioned, the investigation commission recommends Romanian Railway Safety Authority – ASFR to request the economic operator SC CFR IRLU SA and the railway freight undertaking SNTFM „CFR Marfă” SA the revision of the reference document that is the basis for the performance of the planned inspections at the electric locomotives, so through the operations stipulated within it, be ensured a proper fastening of the threaded joint between the diodes and their radiators.

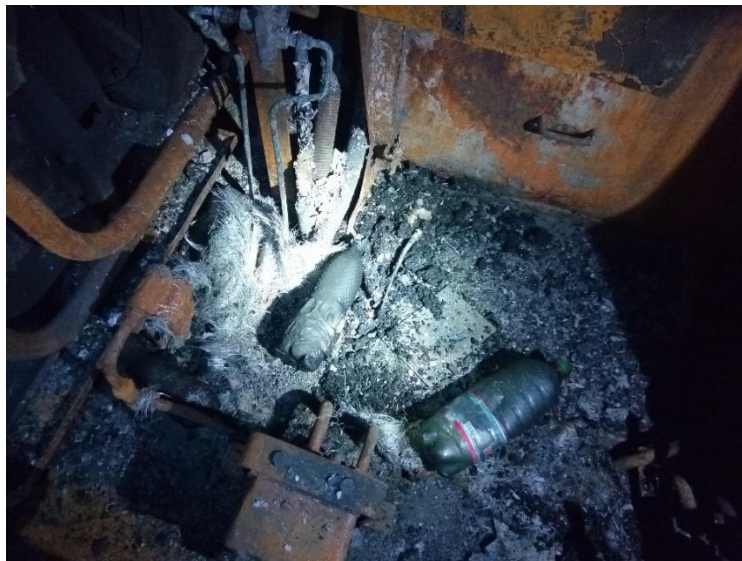
Foto nr.18

- carcasa ventilatorului motorului de acționare era parțial afectată termic;
- urme de reziduuri petroliere provenite de la pierderile de ulei ale compresorului;
- conductele de aer, supapa de sens unic și supapa de siguranță erau afectate termic (*Foto nr.18*).

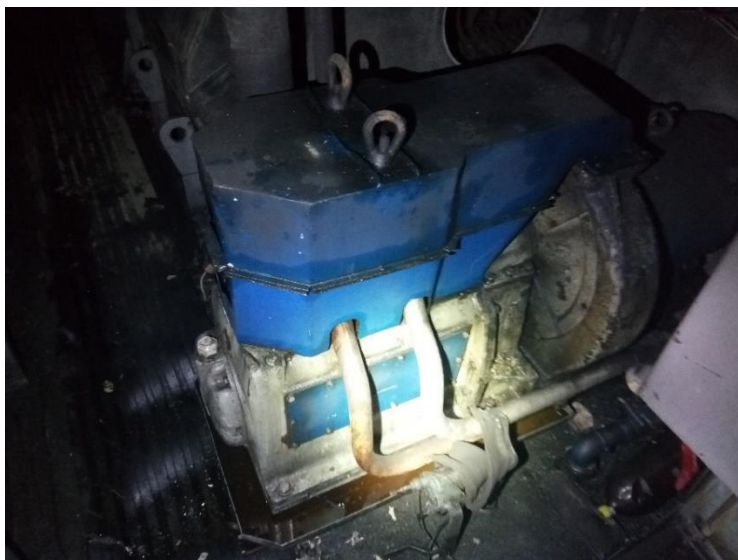
Foto nr.19

- avea carcasa afectată termic (*Foto nr.19*);
- urme de reziduuri petroliere provenite de la pierderile de ulei ale compresorului.

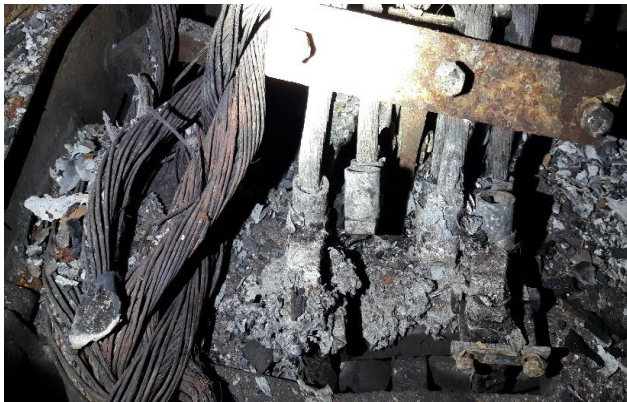
- pe jugul de fixare a cablurilor de alimentare, la intrarea în motorul de tracțiune nr.3 (MT3), se aflau depuneri de aluminiu solidificat (*Foto nr.23*).

Foto nr. 23
stare existentă a jugului de fixare a
cablurilor la intrarea în motorul de tracțiune

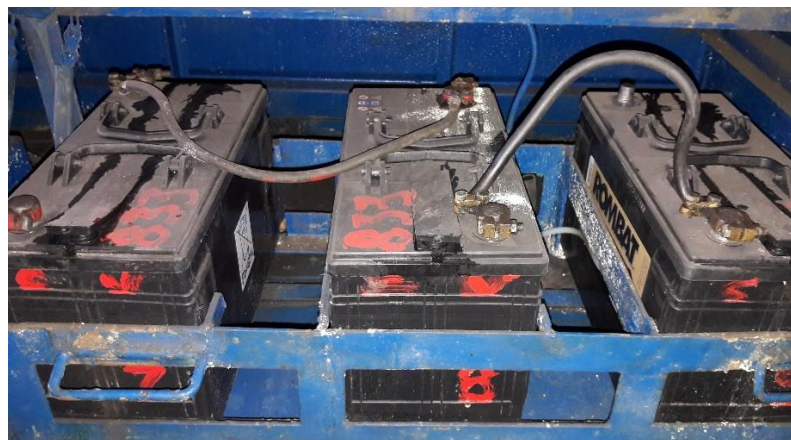
Foto nr.25

- bateriile de acumulatori ale locomotivei erau în stare bună cu mențiunea că cele din nișele 2 și 3 aveau capacele elementelor sărite. Cablurile de alimentare a bateriilor nu prezentau urme de încălzire sau contacte imperfecte (*Foto nr.25*);

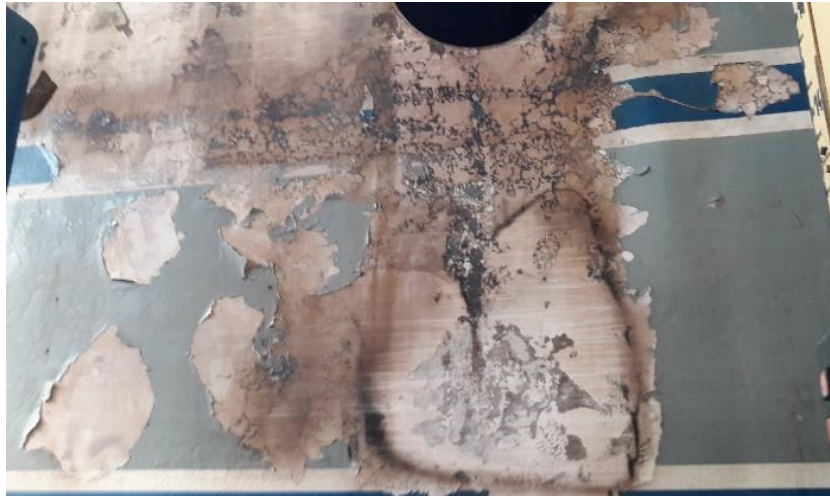
Foto nr.26

- pe locomotivă s-au găsit un număr de 6 stingătoare cu bioxid de carbon tip G5, în termen de valabilitate, din care 5 erau consumate;
- vitezometrul tip IVMS din postul de conducere nr.I era distrus și nu a fost posibilă descărcarea datelor din memoria acestuia;
- bandajele roților nu prezentau deplasări de la semne față de discurile roților, cu mențiunea ca la osia nr.3 bandajul era afumat ca urmare a incendiului produs;
- suportul metalic inferior (șasiul locomotivei), nu prezenta urme vizibile de deformare;
- tabla cutiei locomotivei era ușor deformată termic și cu vopsea arsă în zona MT3 și a blocului S3 (*Foto nr.26*);

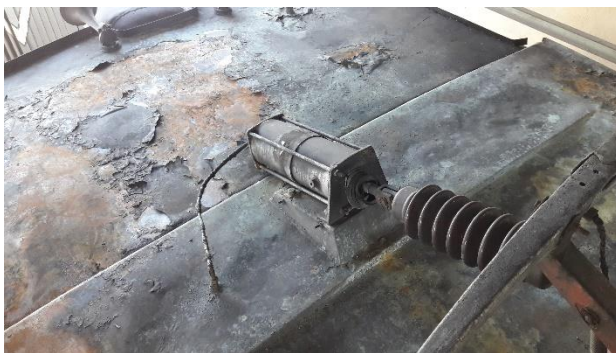
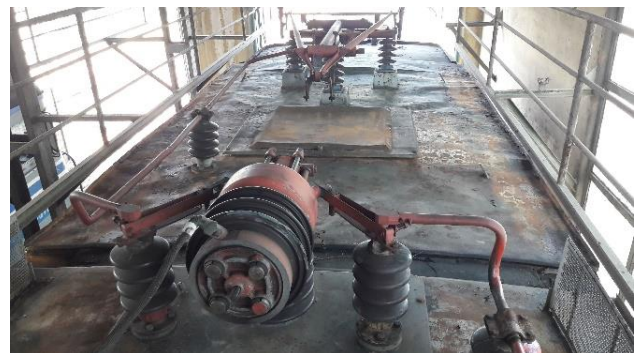
- geamurile laterale sparte și chederele de fixare erau arse;
- acoperișul locomotivei era afectat termic în zona blocurilor de aparate S3 și S7;
- periile pantografelor nu prezentau fisuri sau rupturi având urme normale de lucru;
- izolatorii conductorului de trecere de 25 KV, de la pantografe la disjuncteur IAC de pe acoperiș, nu erau neafecțați (*Foto nr.27 și nr.28*);
