## RAPORT DE INVESTIGARE

privind accidentul feroviar produs la data de 17.12.2014, pe raza de activitate a Sucursalei Regionale de Căi Ferate Timișoara, în stația Pestiș, secția de circulație Simeria – Pestiș (secție neinteroperabilă, gestionată la acea dată de către S.C. RC-CF Trans S.R.L. Brașov), în circulația trenului de marfă nr.29920, aparținând operatorului de transport feroviar de marfă S.C. Cargo Trans Vagon S.A.

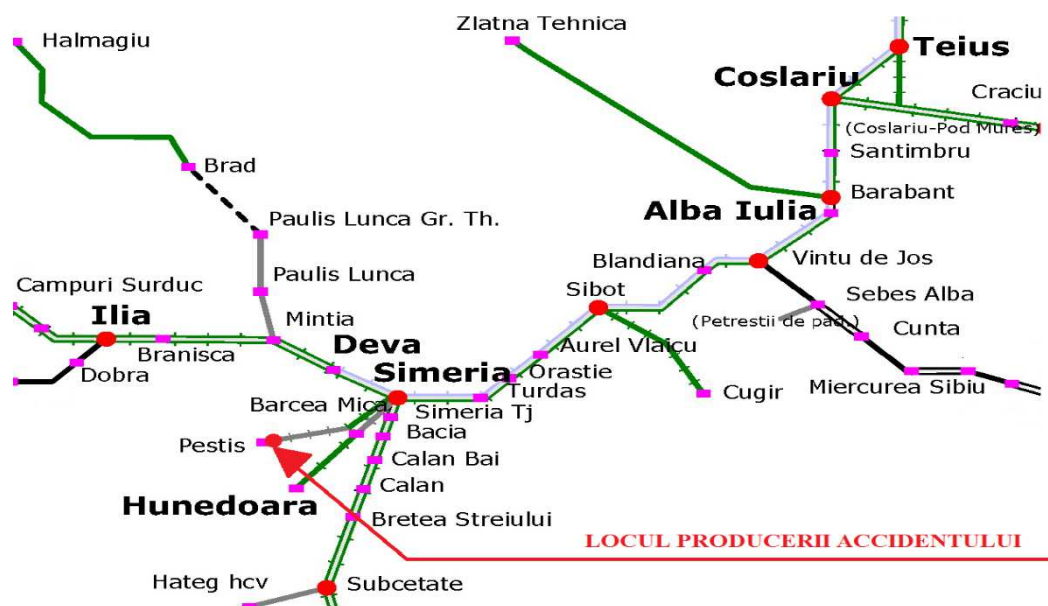
Fig. nr.1

Locul producerii accidentului este prezentat în fig. nr.1.

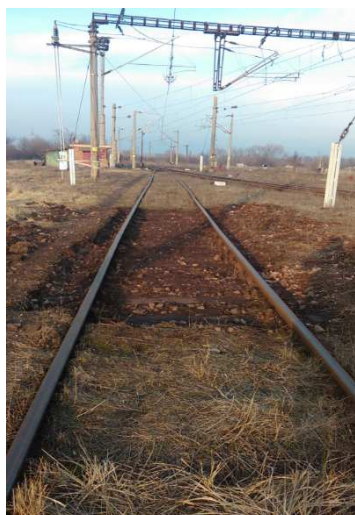
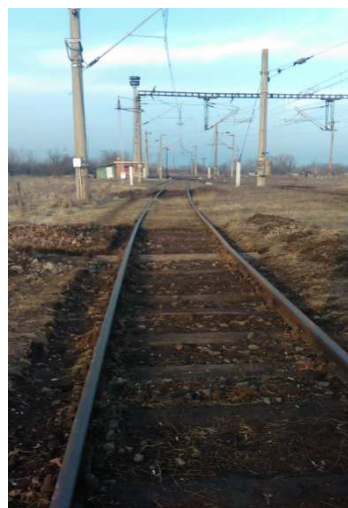
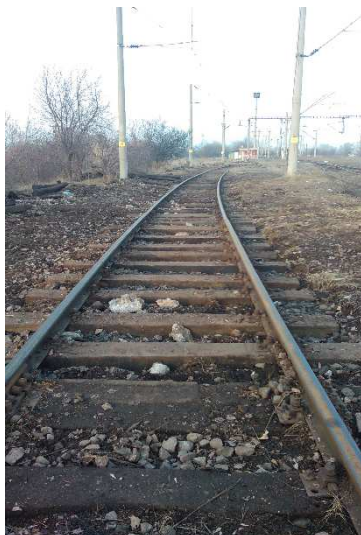
Foto nr.1 – 3, reprezintă porțiuni de linie cuprinsă între inima simplă a schimbătorului de cale nr.13 (din TJD nr.9/13) și joanta de vârf a schimbătorului de cale nr.39, unde s-a intervenit pentru consolidarea infrastructurii după deraiere.

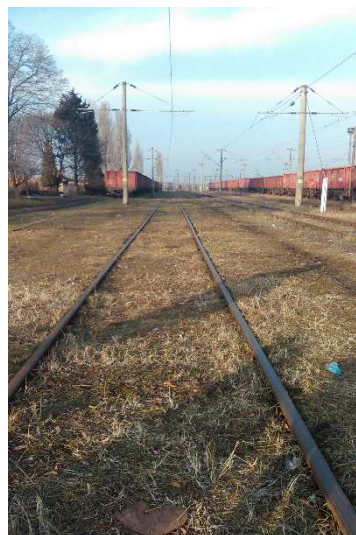
**Foto nr.4**

Foto nr.4, reprezintă o porțiune din zona utilă a liniei nr.2 abatere din stația Pestiș.

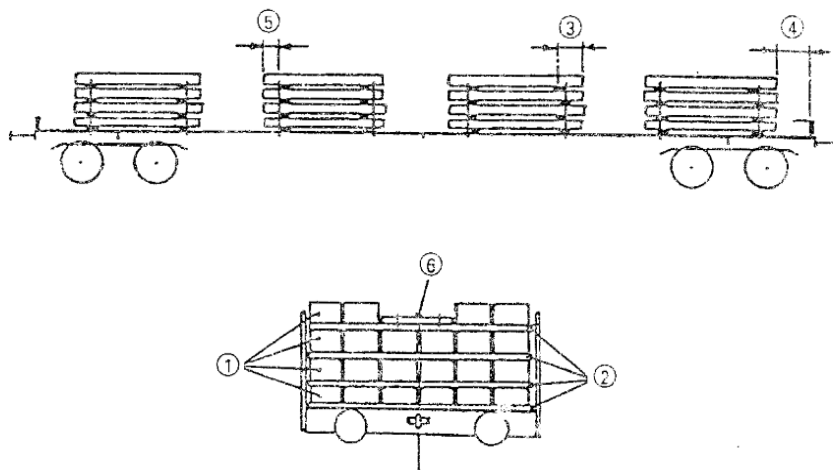
**Fig. nr.4**

În figura nr.4 este reprezentat modul în care se impune a fi încărcate în vagoane țaglele de oțel conform Anexei II RIV, volumul 2, Metoda de încărcare 1.6.4. – Țagle din oțel.

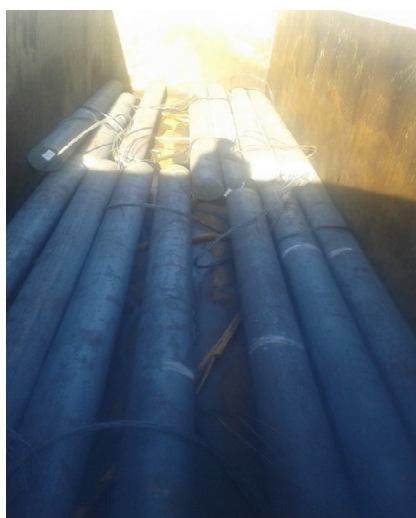
Foto. nr.5 – 8 arată modul în care au fost încărcate țaglele din oțel în cele 4 vagoane deraiate și verificate.

**Foto.5 - al 14-lea vagon**

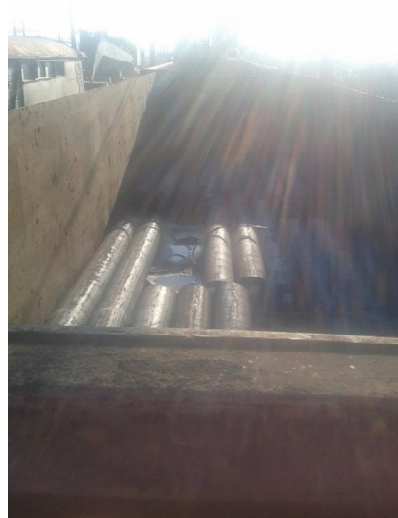
**Foto.6 - al 15-lea vagon**

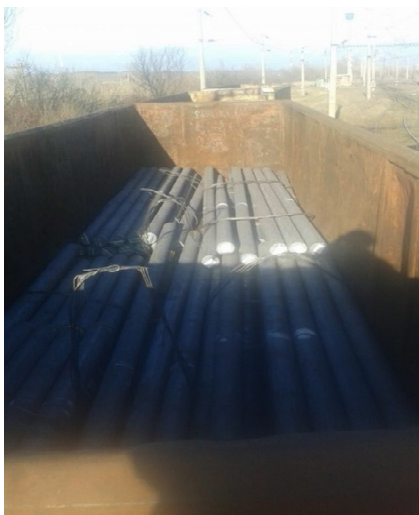
Din cele 4 vagoane deraiate și verificate, doar vagonul seria Eaos era cu podea de lemn (al 16-lea după locomotivă), celelalte 3 vagoane fiind cu podea metalică (al 14-lea și al 15-lea după locomotivă seria Fas, iar al 17-lea după locomotivă seria Eacs).

*Foto.7 - al 16-lea vagon*

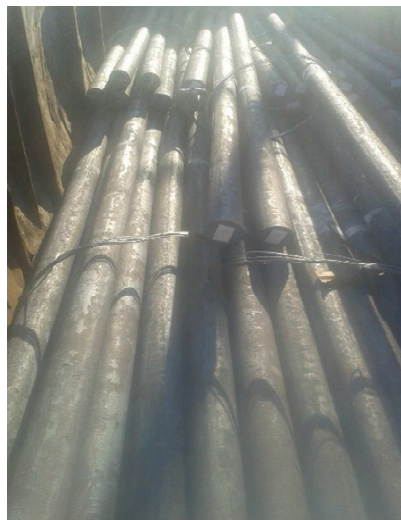
*Foto.8 - al 17-lea vagon*
