## RAPORT DE INVESTIGARE

privind accidentul feroviar produs la data de 01.05.2013 pe raza de activitate a  
Sucursalei CREÎR CF Constanța, în stația CF Agigea Nord,  
în circulația trenului de marfă nr.20900

Ediție finală  
10 iunie 2013

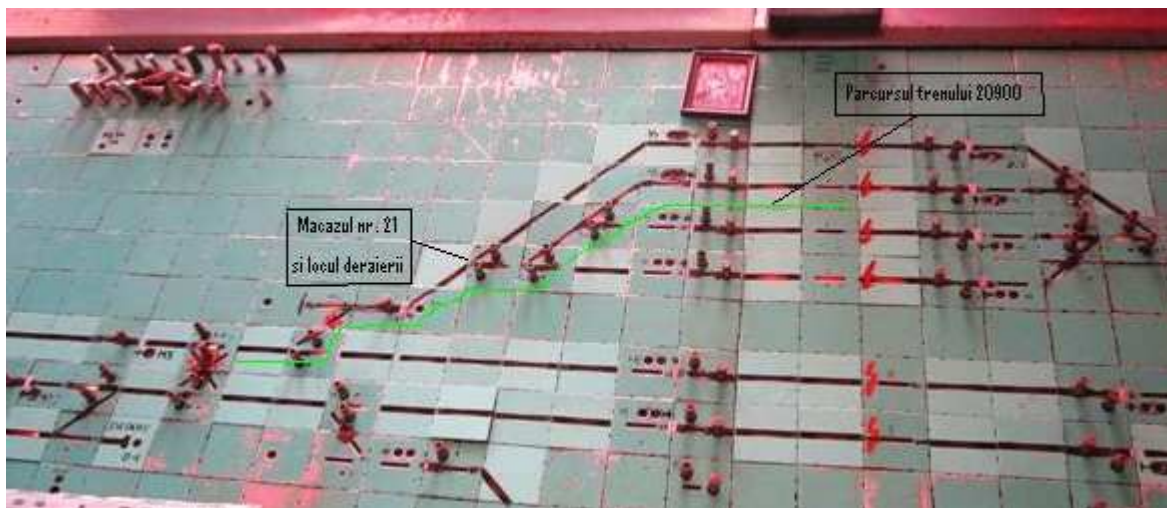
Figura nr. 1

Locul producerii accidentului este prezentat în figura nr. 1.

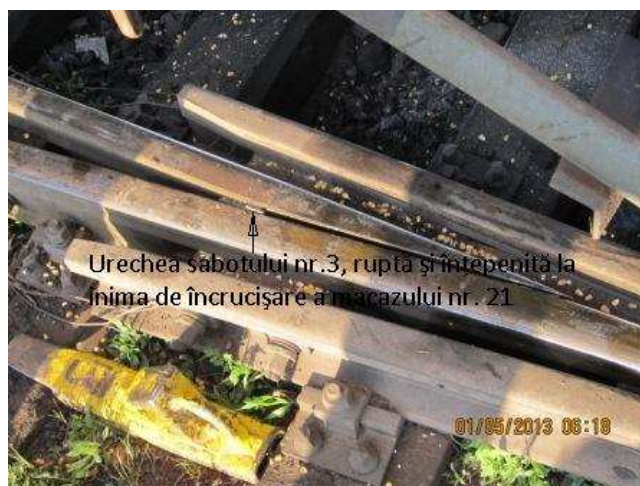
**Fig.2**

- starea pieselor metalice ale liniei bună;
- starea prinderilor completă și activă;
- starea traverselor bună;
- starea prisme de balast completă și compactă;
- măsurătorile efectuate la schimbător în punctele caracteristice au fost E/N: 9/7: 9/8 : 3/9 : 12/9 : 0/8 : -1/10 : 3/4;
- urme de deraiere pe terasamentul căii pe o distanță de cca 170m;
- la inima de încrucișare a macazului nr. 21 urechea sabotului de mână nr. 3 ruptă și înțepenită.

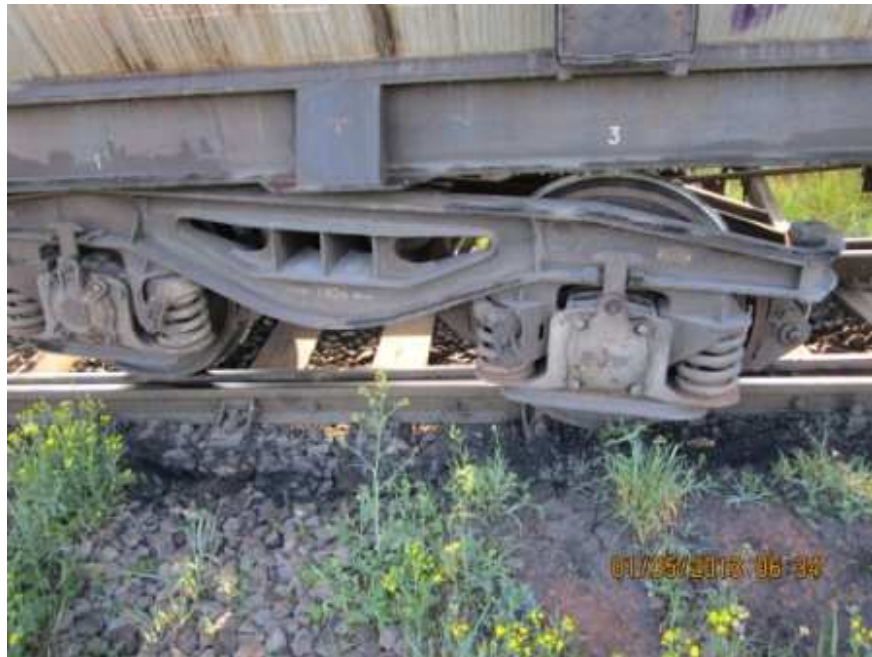
**Fig.3**

Defecte constatate la vagonul nr. 33879335976-5 la locul producerii accidentului

- osia 1-2 se afla pe parcursul liniei 7;
- osia 3-4, a doua în sensul de mers, a doua în sensul de mers, de la primul boghiu deraiată în stânga sensului de mers;

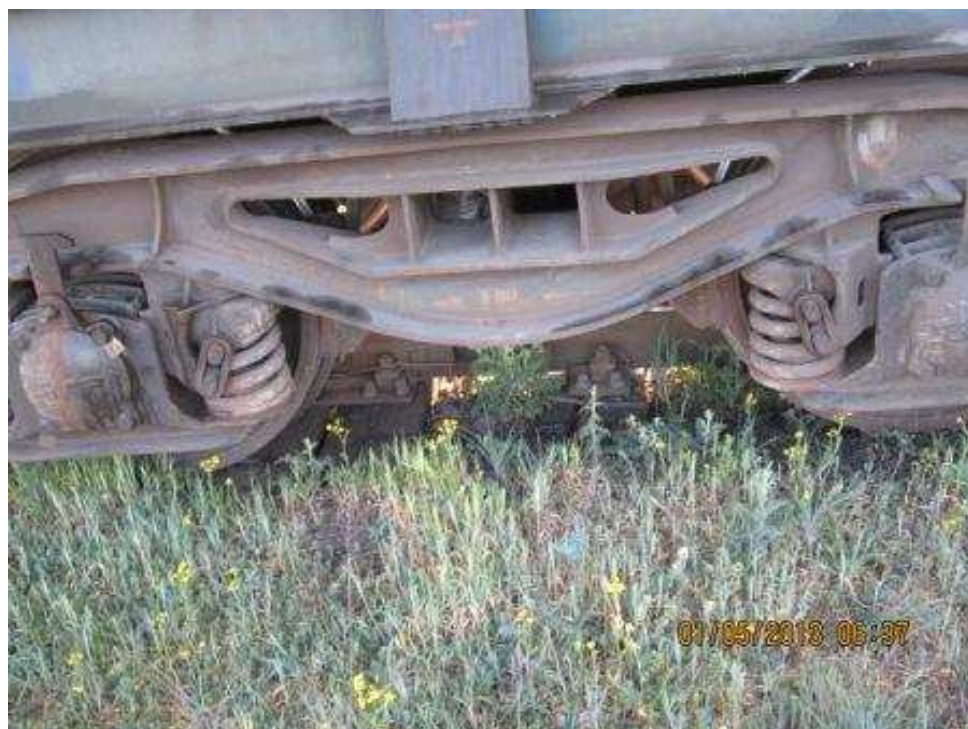
**Fig.4**

Defecte constatate la vagonul nr. 33879345941-7 la locul producerii accidentului

- primul boghiu osiile 1-2, 3-4, primul în sensul de mers, deraiat în stânga sensului de mers;

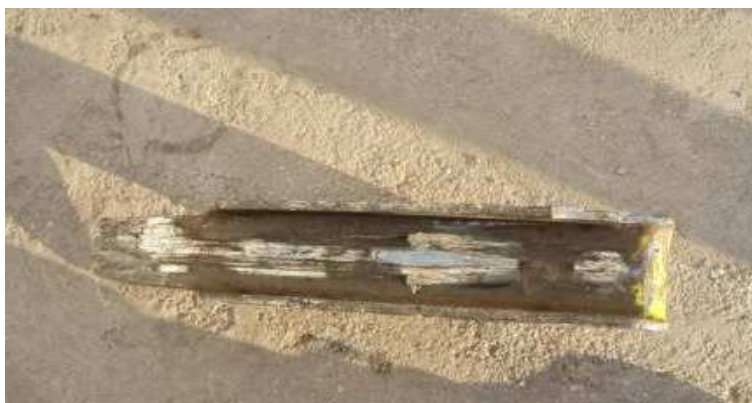
**Fig.5**

- pe suprafața activă a sabotului, urme de luciu metalic datorat alunecării sabotului pe șină;

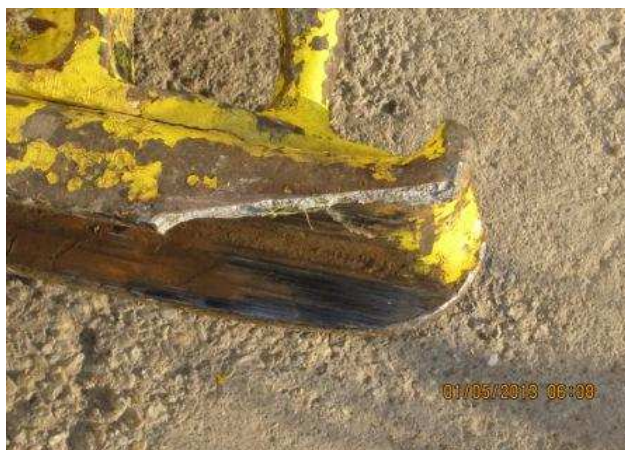
**Fig.6**

- aripioara partea dreaptă cu o bucată de cca 60 cmp lipsă, ruptură nouă 100%;

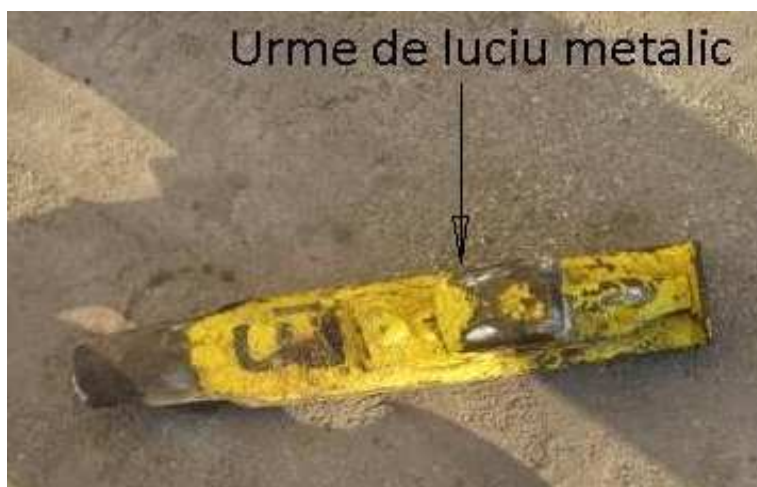
**Fig.7**

- caseta sabotului de mână cu urme de luciu metalic pe suprafața activă a acestuia;

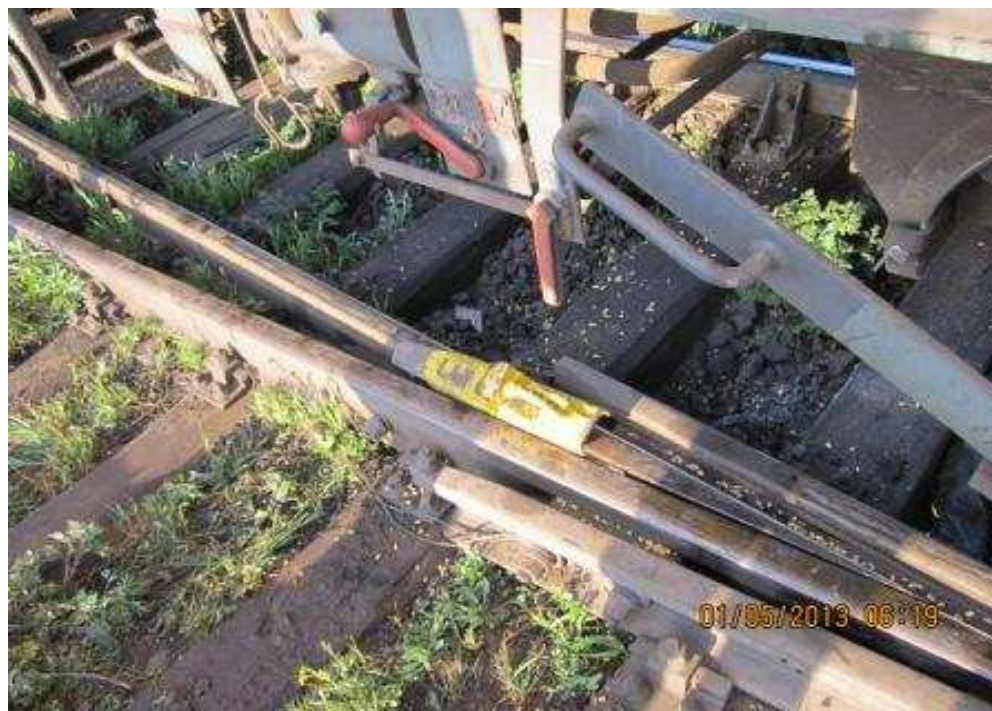
**Fig.8**

- vagonul nr. 33879335976-5 a rulat de pe linia 6 până la macazul 21 cu sabotul nr. 3 la prima roată (nr. 3), dreapta sens de mers;
- s-a deplasat cca 170m, trecând peste macazele 25 și 23;
- la trecerea peste macazul 21, sabotul de mână a întâlnit inima de încrucișare a macazului, fapt pentru care s-a înțepenit;
- începând din acest punct, prima osie, a escaladat sabotul, a doua osie a deraiat fapt care a condus la escaladarea șinei de către prima osie și poziționarea ei pe parcursul liniei 7 ;
- al doilea boghiu a escaladat sabotul de mână fără a derai;
- primul boghiu de la al doilea vagon nr. 33879345941-7, a escaladat sabotul de mână și a deraiat de ambele osii, după care trenul a fost oprit.
