RAPORT DE INVESTIGARE

al accidentului feroviar produs la data de 14.03.2013 ora 21:30, în circulația trenului de marfă nr.91718 (aparținând operatorului de transport de marfă SNTFM „CFR Marfă” SA), pe raza de activitate a Centrului Regional de Exploatare, Întreținere și Reparații Timișoara, în stația Căvăran, prin deraierea de un boghiu al vagonului nr.81 53 6655 080-5, al 9-lea de la semnal.

EDIȚIE finală
București, 17.iunie.2013

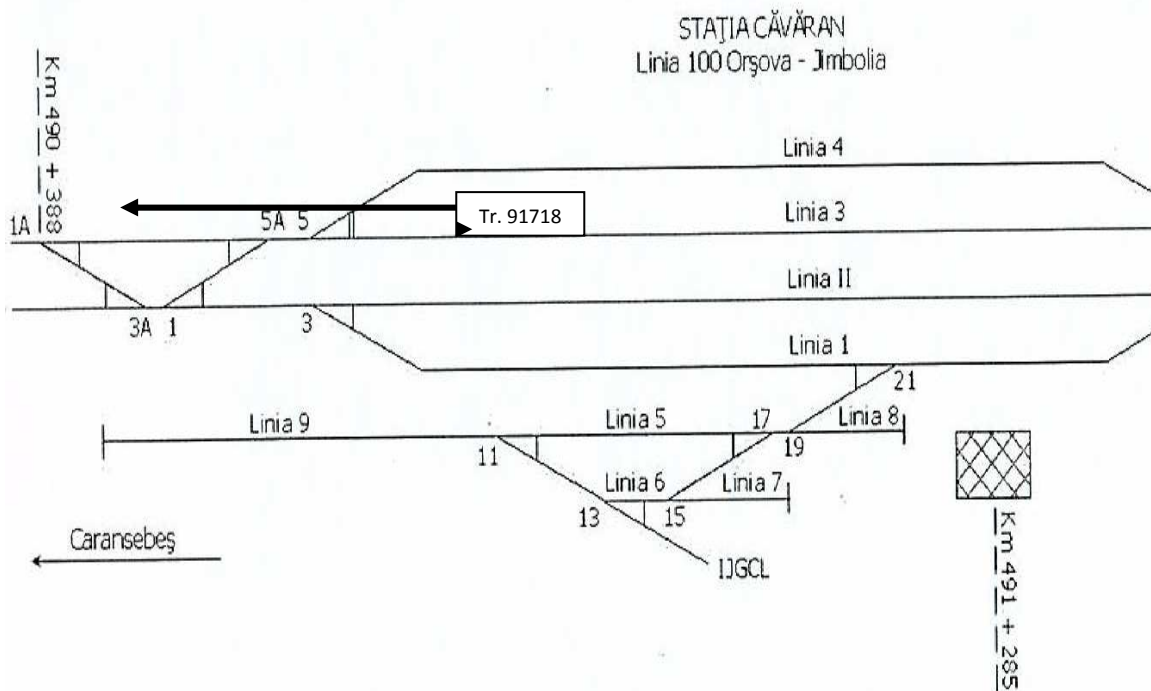
Figura nr.1(Schița stației Căvăran cap X)

Întrucât nu a constatat ceva deosebit a continuat mersul. După transmiterea avizului de plecare al trenului către hm.Zăguzeni, IDM observă pe luminoschemă că secțiunile macazurilor

conjugate 1A /3A și-au pierdut controlul pulsând lumina roșie la fantele ambelor poziții ale macazurilor.

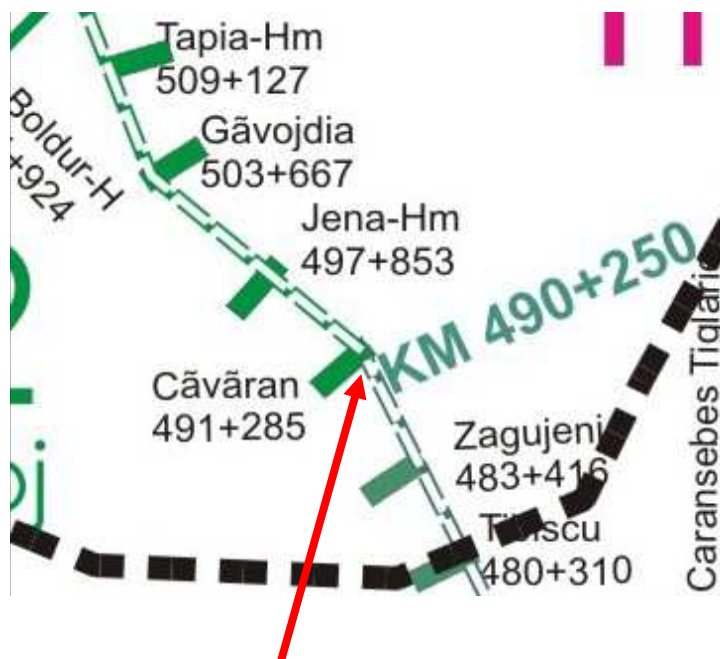
Figura nr.2

Locul producerii accidentului este prezentat în fig. nr. 2.

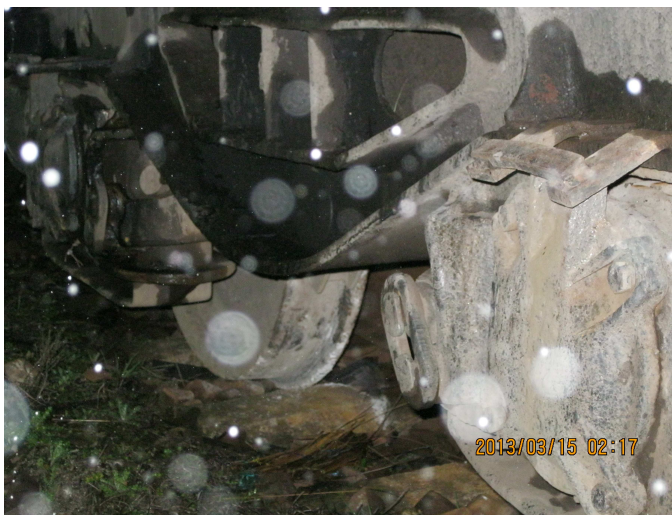
- primul boghiu cu osiile montate 7-8 respectiv 5-6, în sensul de mers, deraiat de ambele osii la o distanță de aproximativ 20 cm în partea dreaptă față de șină (fig.nr.3);

Fig. nr. 3- roțile 6-8 deraiate în exterior

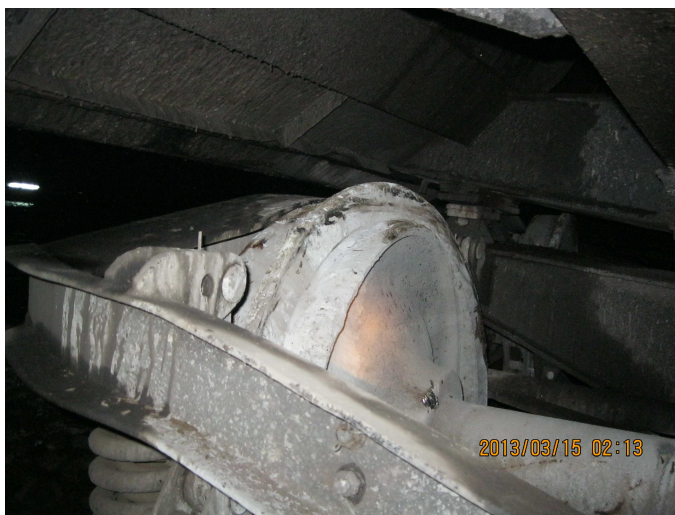
- bandajul roții nr.5 de la a doua osie în sensul de mers este slăbit, rotit și deplasat pe obada roții(fig.nr.4);

Fig. nr.4 - bandajul roții nr.5 rotit și deplasat transversal

La linia 2 în Hm. Zăguzeni unde a fost oprit trenul 91718 la roata 5 a vagonului nr. 81 53 6655 080-5, s-a găsit bandajul rotit și deplasat în sens transversal pe obadă prezentând un joc vizibil între obadă și bandaj iar inelul de fixare al bandajului deteriorat pe întreaga circumferință, fapt ce a făcut posibilă deplasarea laterală a bandajului până la cadrul boghiului.

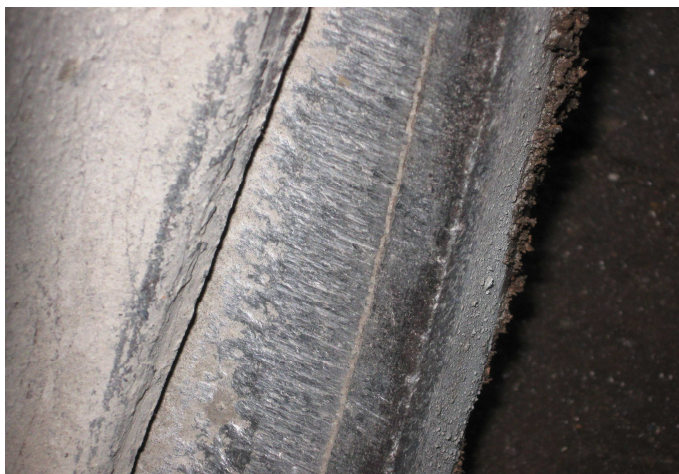
Fig. nr.5

S-a examinat suprafața interioară a bandajului constatându-se că inelul de siguranță a fost deteriorat pe întreaga circumferință datorită rotirii și deplasării transversale a acestuia(fig. nr.5).

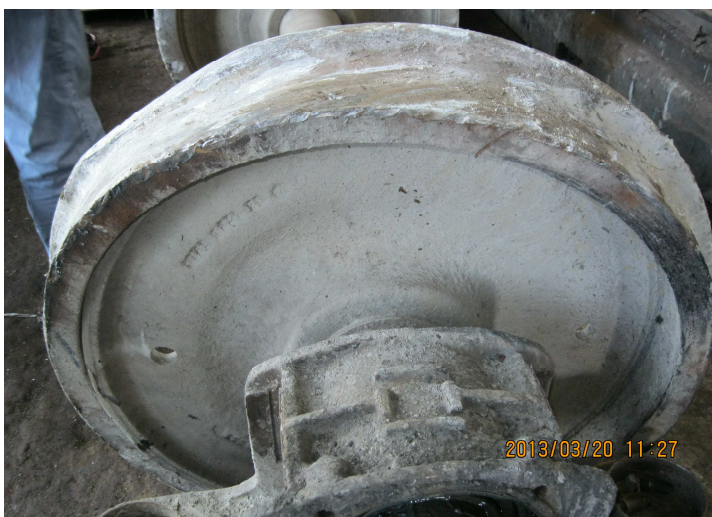
Fig. nr.6

Nu s-au putut identifica mărcile de control de pe bandaj și de pe corpul osiei acestea fiind acoperite cu un strat de praf rezultat din mersul deraiat;

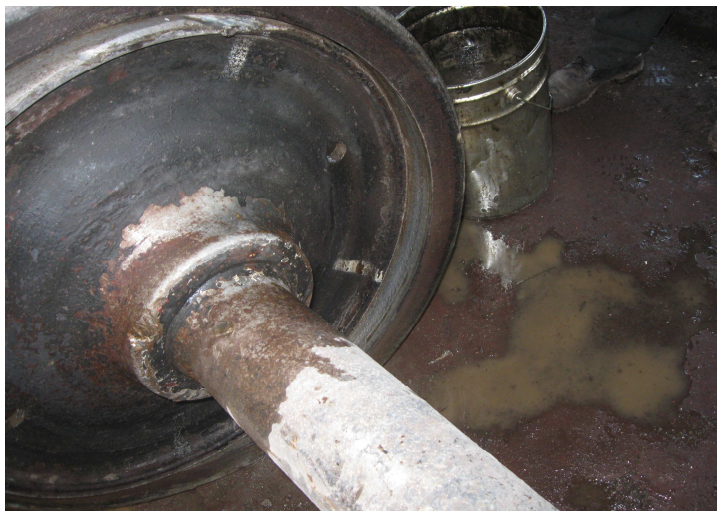
Fig. Nr.7

După curățarea roții nr.5 s-au identificat :

- pe obadă: -3 mărci de control în interior
- 1 marcă control pe exterior;
- pe bandaj : nici o marcă de control atât la exterior cât și la interior (fig. nr.7)

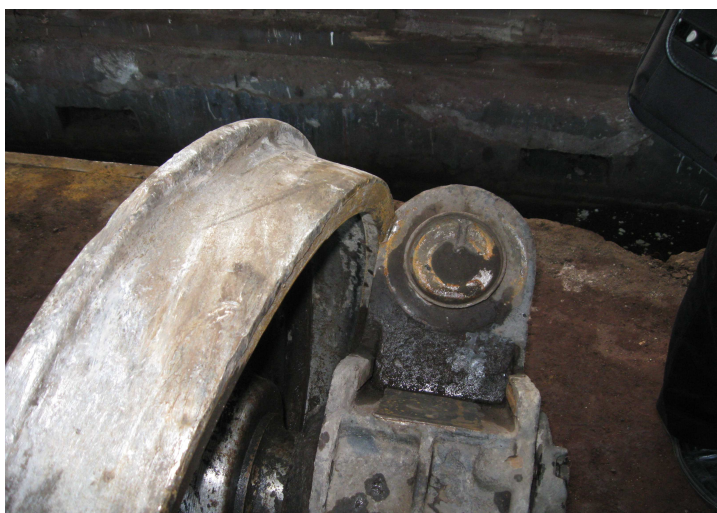
Fig.nr.8

Bandajul este înțepenit în suportul arcului cutiei de osie (fig.nr.8)

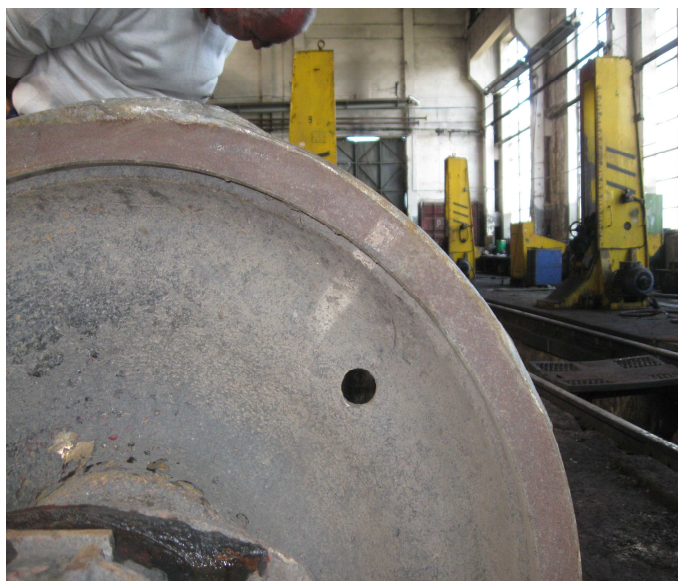
Fig.nr.9

- pe obadă: - un marcaj de control în interior, nefiind vizibil și pe bandaj;
- un marcaj de control pe exterior, vizibil și pe bandaj (fig.nr.9).

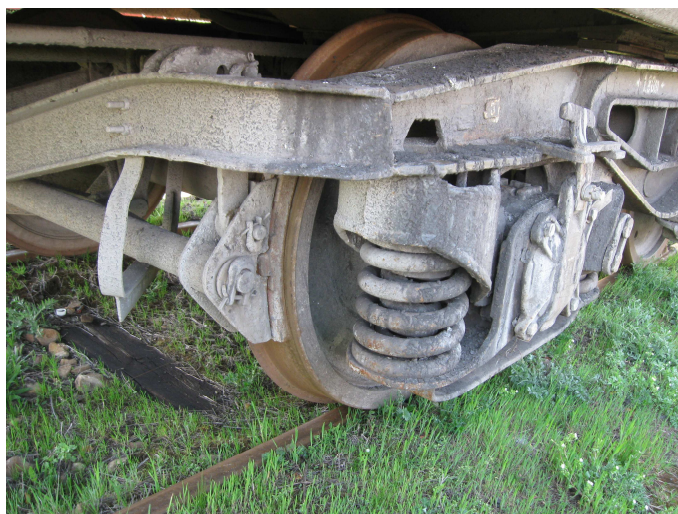
Fig.nr.10

La al doilea boghiu în sensul de mers sunt greu vizibile mărcile de control pe obadele roților 1-2, 3 - 4 fără a fi vizibile și pe bandaje (fig.nr.10).

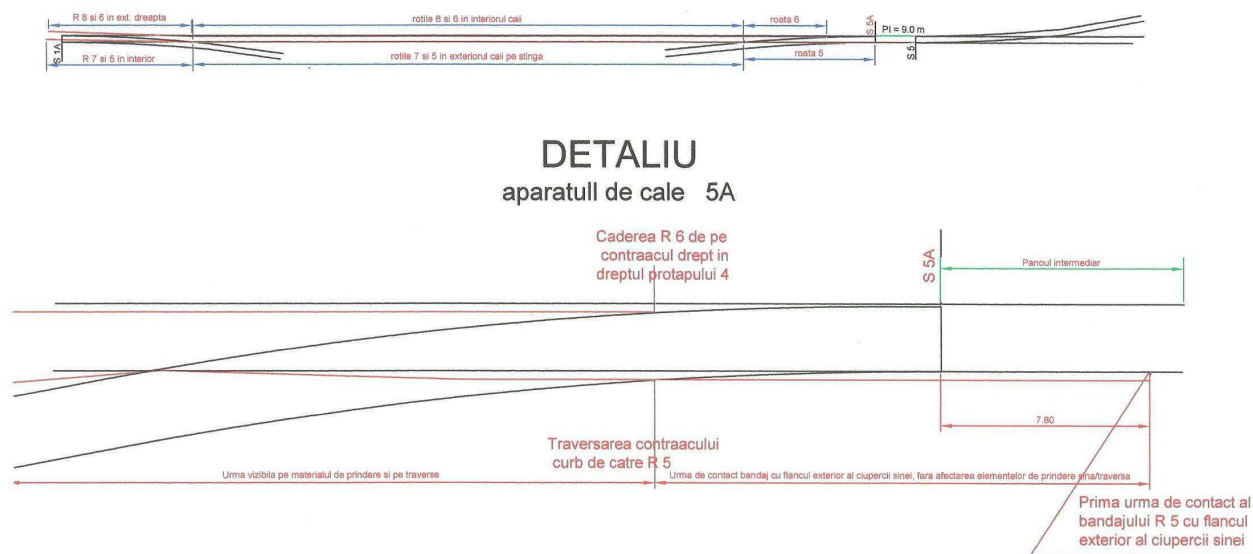
Fig.nr.11 Traseul deraiat în stația Căvâran

- Roata nr.5 rulează în exteriorul căii, frecând lateral pe exteriorul contraacului curb, până în dreptul proțapului nr.4 unde se urcă pe partea superioară a acestuia și rulează până în apropierea dispozitivului furcă – cep (fiind ghidată de acul curb prin roata nr.6) și cade între ac și contraac (fig. nr. 12).
- Ca urmare a circulației în stare deraiată a roții nr.5, roata 6 rulează pe contraacul drept (pe parcursul efectuat) și cade în dreptul proțapului 4, între ac și contraac.

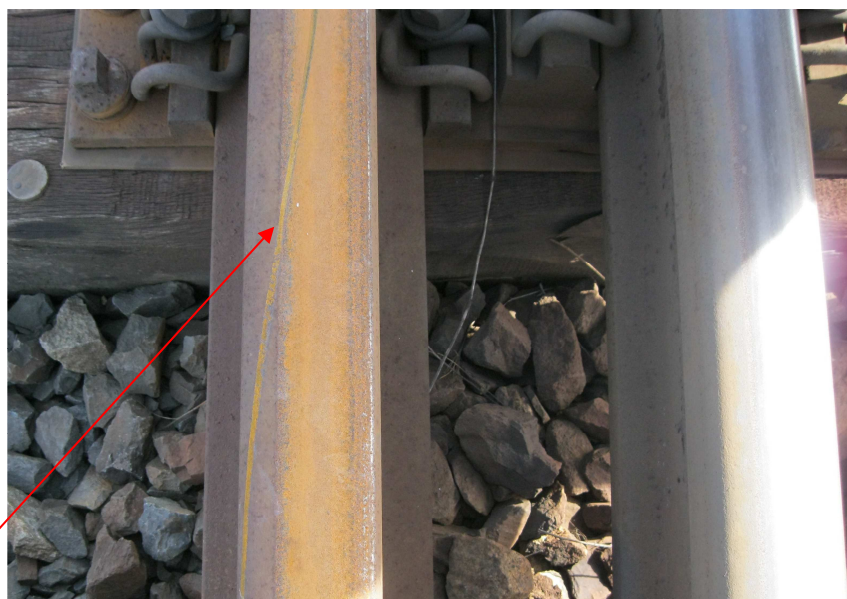
Fig.nr.12 Urma de escaladare (din exteriorul caii) a contraacului curb al macazului 5A de către roata nr. 5

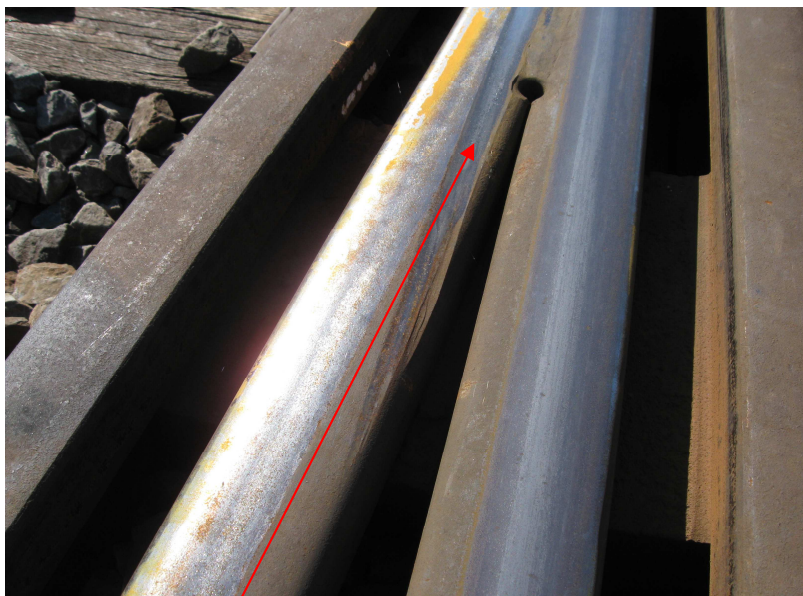
- Între macazul schimbătorului de cale 5A și inima acestuia este antrenată în deraiere și prima osie formată din roțile 7 – 8, cu roata 7 din partea stângă în exteriorul căii, iar roata 8 în interiorul căii.
- Cele două osii deraiate în partea stângă a sensului de mers se deplasează până la inima schimbătorului de cale nr. 1A unde se produce trecerea roților din stânga (7 și 5) din exteriorul căii

în interiorul căii, iar roțile din dreapta (8 și 6) din interiorul căii au afectat contrașina de pe direcția pe care au traversat-o ajungând în exteriorul căii(fig.nr.13) .

Fig.nr.13 Traseul rotii nr. 5

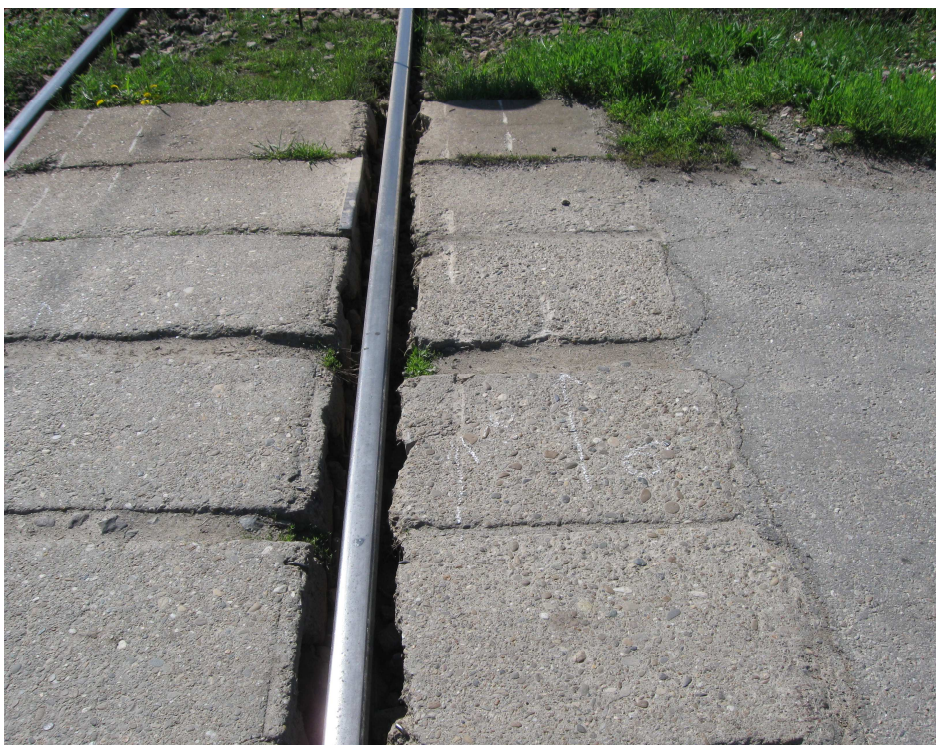
- Cele două osii deraiate în partea dreaptă a sensului de mers, după trecerea de macazul 1A la o distanță de 5m lovesc și trec peste dalele de beton de la pasajul TN 490+365 unde se observă distinct urmele de la ambele osii deraiate(fig.nr.14).

Fig.nr.14 Urmele de deraiere a boghiului peste pasajul de la TN 490+365
