RAPORT DE INVESTIGARE

privind accidentul feroviar produs la data de 24.09.2013 în circulația trenului de marfă nr.76059, în stația CF Cătușa, *cale ferată proprietate SC ARCELOR MITTAL SA Galați,*

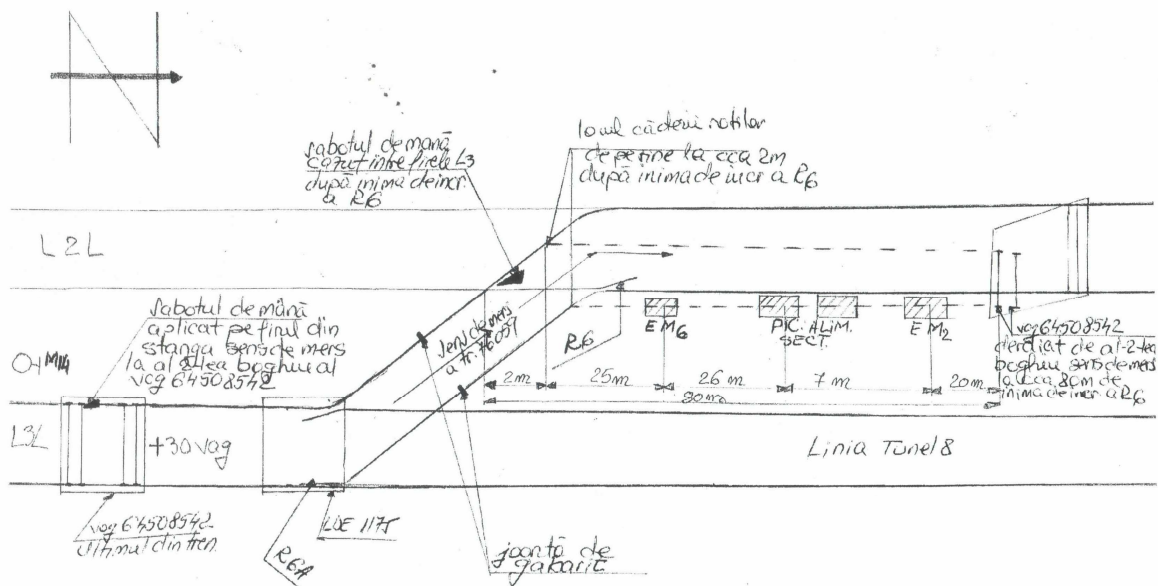
Figura nr. 1

La ora 12.07 mecanicul a oprit trenul peste macazul R6 și a constatat deraierea ultimului vagon (vagon de semnal având nr. 64508542) de ultimul boghiu (osiile 1-2, 3-4).

Vagonul deraiat a circulat aproximativ 80 metri, distrugând electromecanismele de macaz nr. 4R și 2R și cutiile cu aparatajul secțiunilor izolate din zonă.

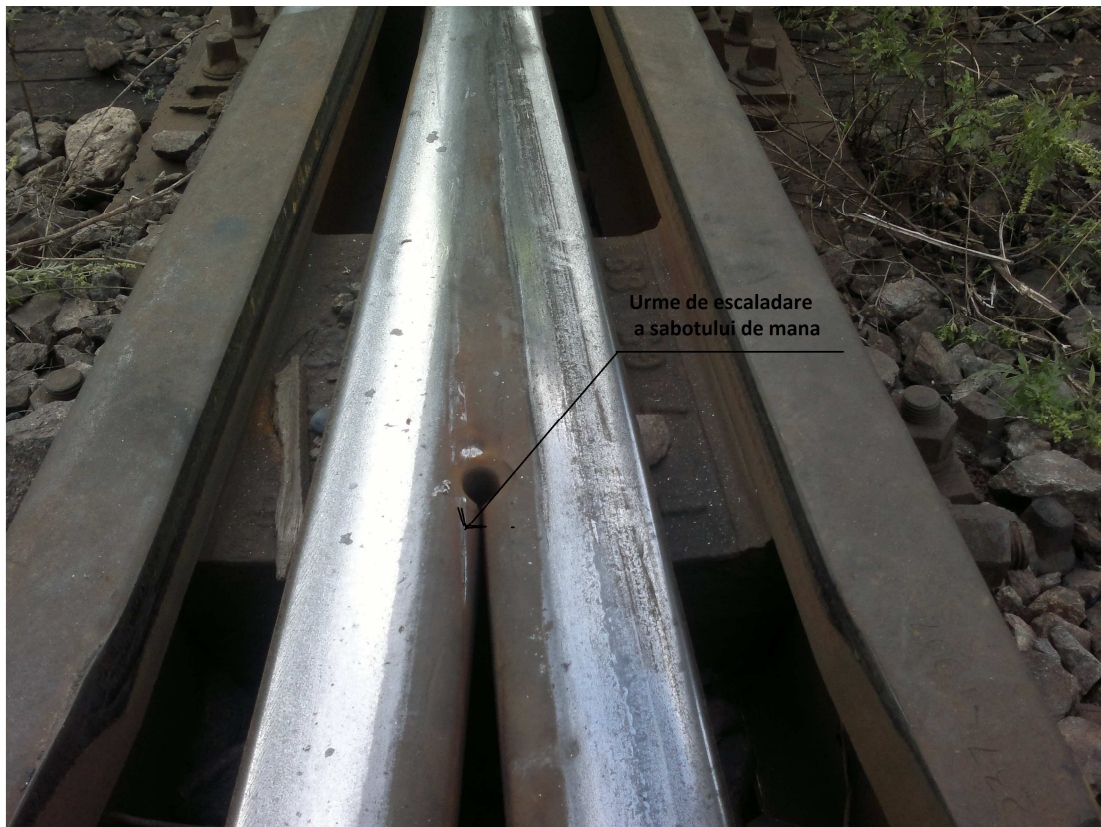
Fig.2

- starea pieselor metalice ale liniei bună;
- starea prinderilor completă și activă;
- starea traverselor bună;
- starea prisme de balast completă și compactă;
- urme de deraiere pe terasamentul căii pe o distanță de cca 80 m;
- la inima de încrucișare a macazului nr. 6R se observa urme de escaladare a sabotului de mana.(fig. 2);

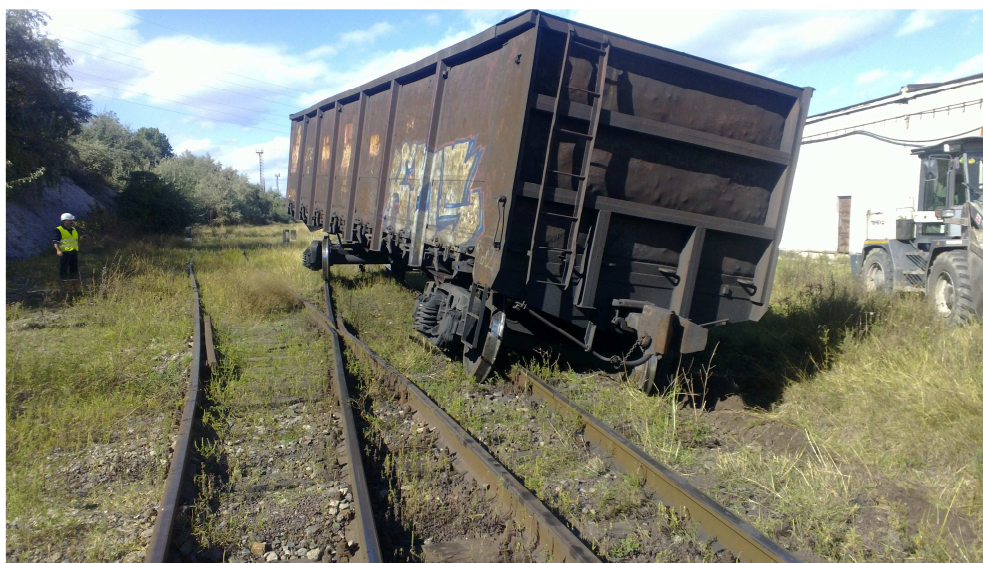
Fig. 3

- schimbătoarele de regim „Marfă-Persoane” și „Gol-Încărcat” se aflau în poziții corespunzătoare stării vagoanelor, respectiv pozițiile „Marfă” și „Gol”;
- legarea vagoanelor între ele era corespunzătoare;
- trenul nu avea în compunerea sa niciun vagon cu frâna automată izolată, fără a exista gol de frână;
- cupla în funcțiune a aparatelor de tracțiune strânsă corespunzător pentru trenurile de marfă;
- nu s-au constatat piese neasigurate care să pericliteze siguranța circulației;
- la vagonul nr.64508542, osiile 1-2, 3-4 de la ultimul boghiu, în sensul de mers, se aflau căzute în dreapta de pe linie la o distanță de aproximativ 1 m pe parcursul liniei 2L (fig. 3)

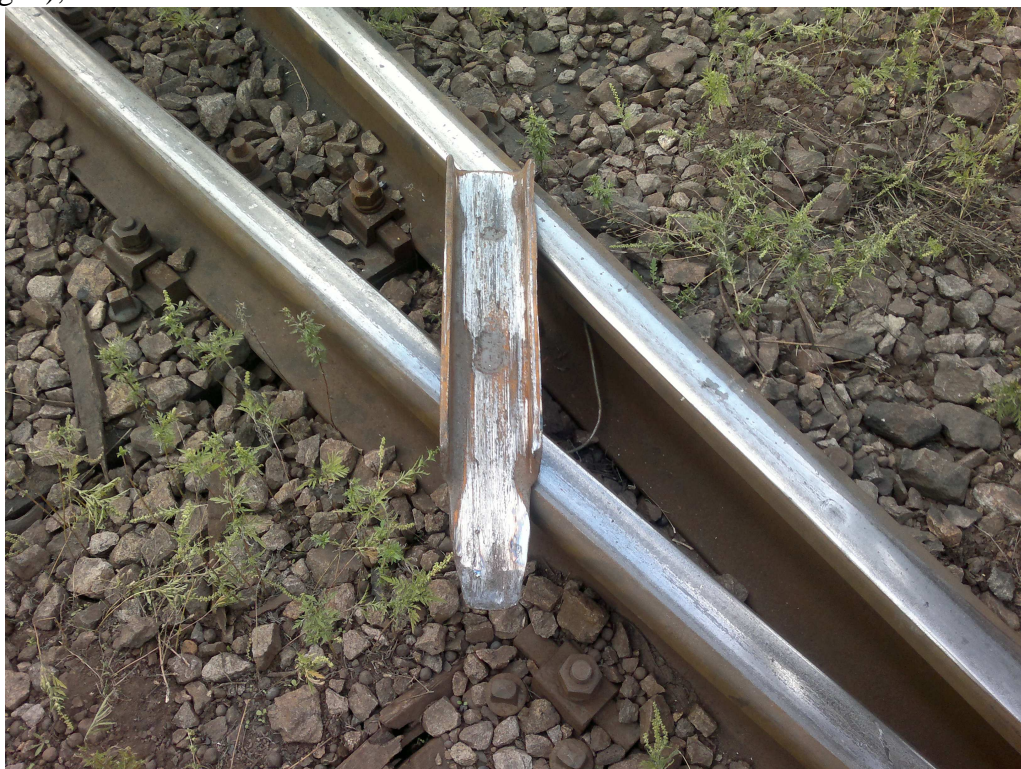
Fig. 4

- pe suprafața activă a sabotului, urme de luciu metalic datorat alunecării sabotului pe calea de rulare (fig. 4);
