RAPORT DE INVESTIGARE

a accidentului feroviar

produs la data de 05.02.2013 în Halta de mișcare Copăceni

Ediția finală
17 aprilie 2013

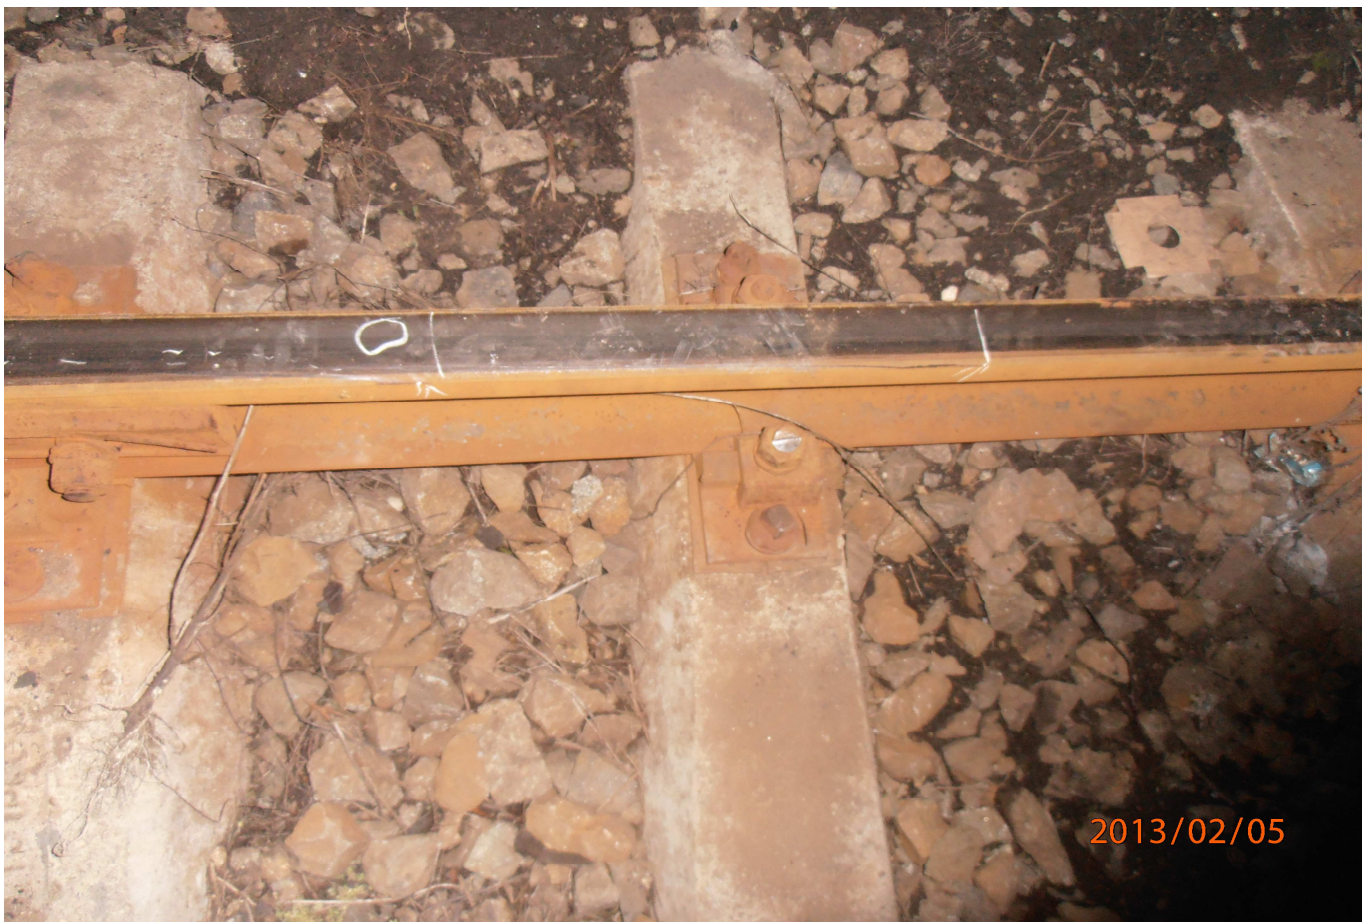
Deraierea s-a produs pe curba de după TDJ 11/13 cu acces la linia 1 prin escaladarea firului exterior al căii. Buza bandajului a rulat pe ciuperca șinei aproximativ 60 cm după care a căzut în exteriorul căii iar vagonul a mers deraiat circa 90 de metri.

Foto 1. Locul escaladării șinei de către roata din dreapta a primei osii de la vagon.

Valorile măsurate nu se încadrează în prevederile *Instrucției de norme și toleranțe pentru construcții și întreținerea căii-linii cu ecartament normal nr. 314/1989* deoarece există o torsionare a căii, cu mai mult de 15 mm diferență între 2 măsurători consecutive la nivel făcute la 2,5 metri pentru viteza de 15 km/h, impuse de prevederile Instrucției nr.314/1989, Capitolul I, art.7, pct.A1 și punct A4 și Instrucției nr.329/1995 (defect de tip N4).

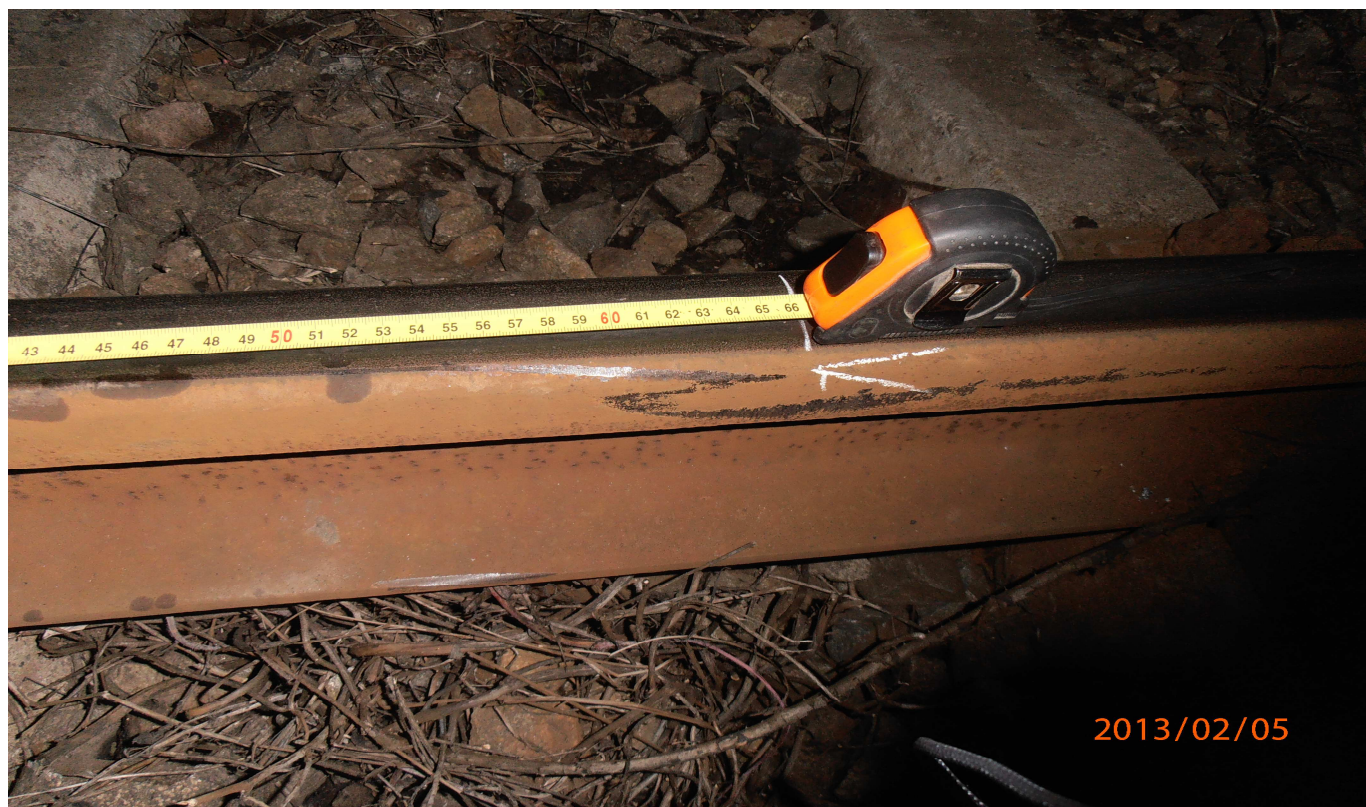
Deraierea s-a produs pe curba de după TDJ 11/13 cu acces la linia 1 prin escaladarea firului exterior al căii. Buza bandajului a rulat pe ciuperca șinei aproximativ 60 cm după care a căzut în exteriorul căii iar vagonul a mers deraiat circa 90 de metri.

Foto 2. Distanța la care au deraiat cele 2 osii ale primului boghiu.
