RAPORT DE INVESTIGARE

al accidentului feroviar produs la data de 12.03.2013 pe raza de activitate a
Sucursalei “Centrul Regional Exploatare, Întreținere și Reparații CF” Cluj,
în Hm Măgheruș Șieu

*EDIȚIE finală
15 aprilie 2013*

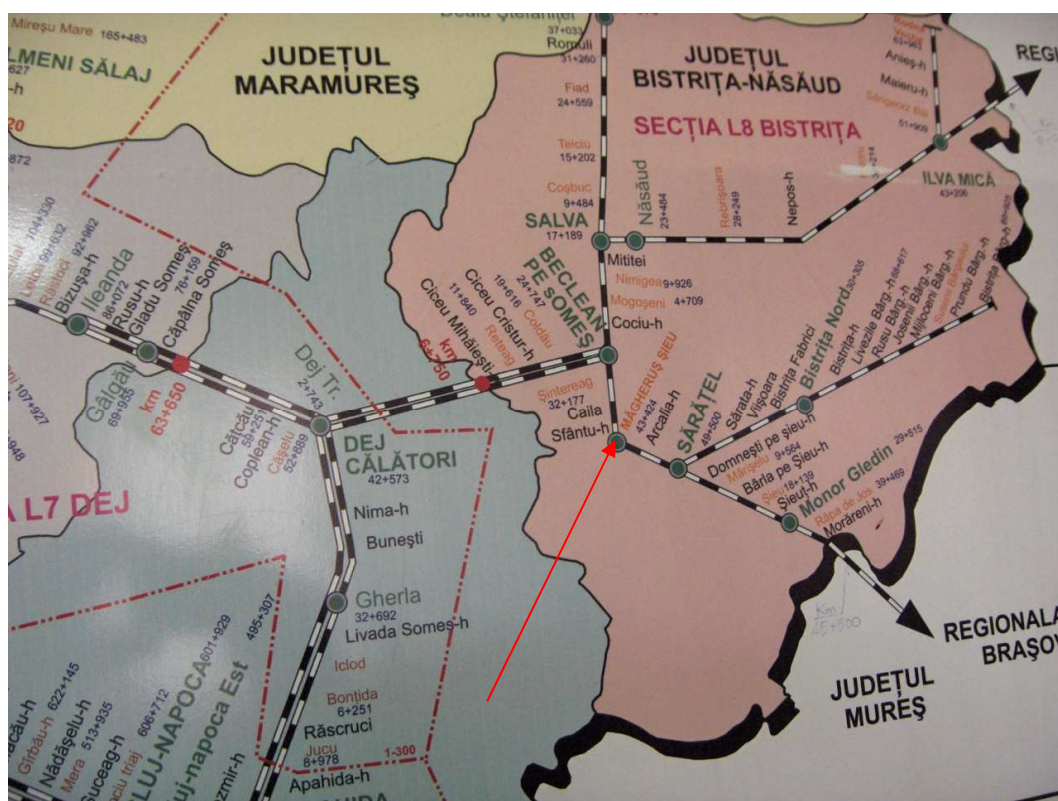
Figura nr.1 - Locul producerii accidentului

În Hm Măgheruș Șieu, aparținând stației Sărățel, în jurul orei 11:35, la intrarea la linia III directă peste schimbătorul de cale nr.2, atacat pe la vârf, se produce deraierea de primul boghiu în sensul de mers a remorcii automotorului AMX 97-1702-6.

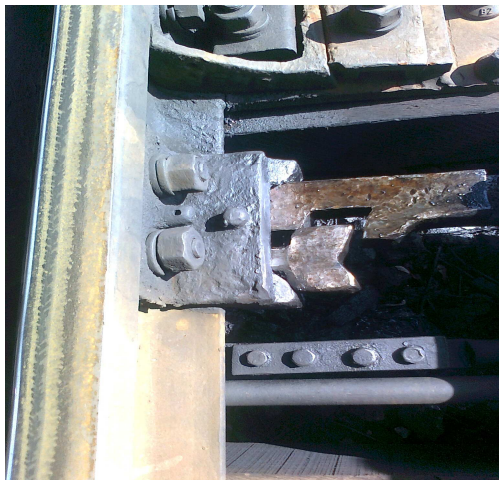
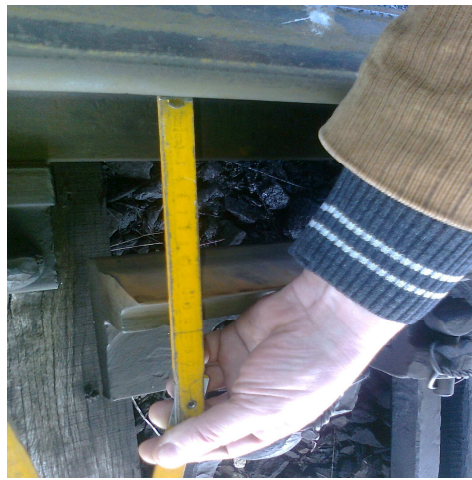
- macazul nr. 4 era cu acces spre linia curentă direcția Șintereag și asigurat cu cârlig;
- macazul nr. 2 era cu acces spre linia de evitare dar neînzăvorât; (fig.2)

Figura nr.2 (macaz neînzăvorât - cursă de înzăvorâre incompletă)

- tren nr.14016 era deraiat de primul boghiu la călcâiul macazului nr. 2 la distanță de 12,5 m de vârful macazului nr.2;
- plumbele de control de la pârghia contactului cuțit aferent macazurilor nr. 2 și nr. 4 erau rupte și erau deschise orificiile de introducere a manivelei pe axul motorului electric;
- semnalele luminoase de circulație și manevră din capătul Y al H.M. Măgheruș Șieu erau în stare de funcționare;
- instalația SAT Y în stare normală de funcționare;
- secțiunile izolate din capătul Y erau libere în afară de secțiunile izolate 044c și 2Si care erau ocupate cu trenul nr.14016.

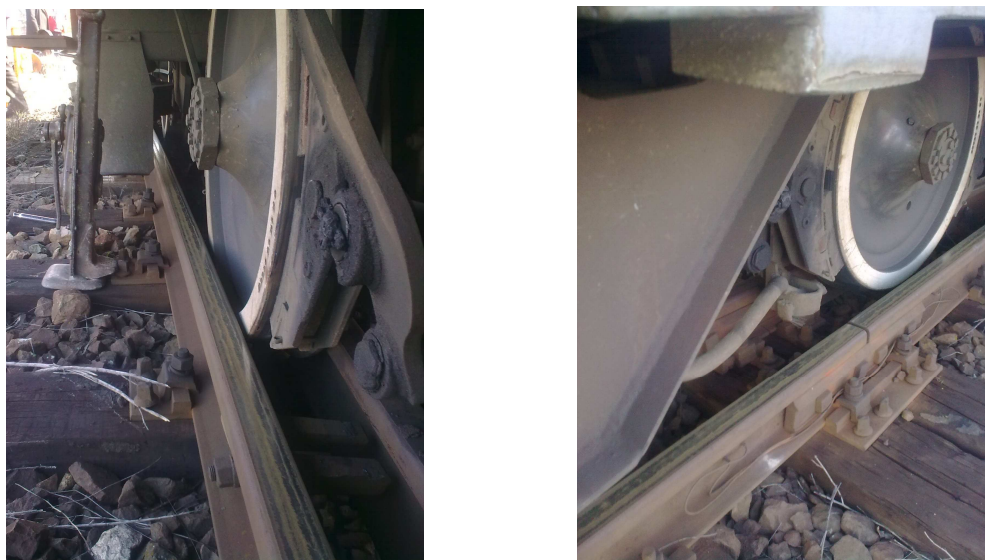
Figura nr.3

Sensul de deplasare al trenului a fost de la vârful aparatului de cale nr.2, pe curba în abatere spre călcâiul acestuia, iar punctul "0" reprezintă locul căderii roților primei osii a vagonului remorcă 57-1702-0 a AMX 97-1702-6 din tren nr.14016, în sensul de mers, datorită pierderii ecartamentului ca urmare a înscrierii roților primului boghiu pe macazul întredeschis și circulația acestuia pe contraace. (fig.3)

În toate punctele verificate valorile ecartamentului se încadrează în prevederile art.1, pct.13 și art.19, pct.2 din instrucția 314/1989 iar valorile nivelului transversal de asemenea se încadrează în prevederile art.2, pct.2 respectiv art.19, pct.6 din aceeași instrucție.
